消費者庁消費者安全課

介護ベッド用手すりのすき間に頭や首、手足  
などを挟む事故等に係る注意喚起について

介護ベッド用手すり（管理番号：A201000531）

# 介護ベッドここが危ない!!

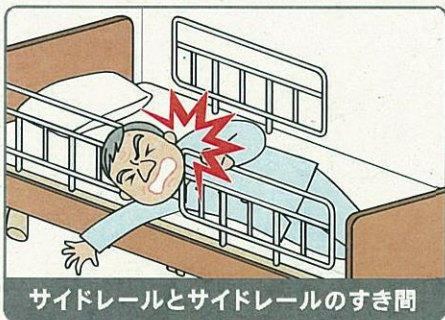
サイドレールとサイドレールのすき間

## すき間に首が入り込む事故が多発しています。

介護ベッドのJIS規格では、図のようにサイドレールとサイドレールのすき間に直径6cmの硬い円柱状の器具が入らないこととされています。

- ヘッドボードとサイドレールのすき間にクッションなどを入れてうめましょう。
- スペーサーなどによりサイドレールとサイドレールの間にはさまないようにしましょう。  
※メーカーにより対応が異なります。詳しくはメーカーにご確認下さい
- 危険なすき間がないサイドレールに交換しましょう。

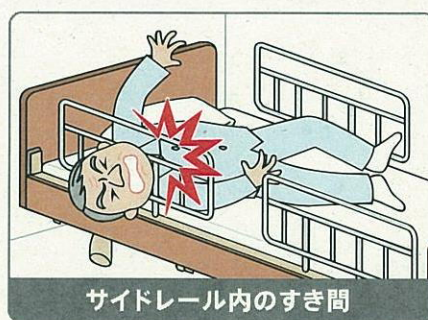
サイドレール内のすき間

## 12cm以上のすき間があると……

サイドレールの中に頭が入り、窒息事故が発生しています。

安全確認スケールを当てて、直径12cmの硬い物が入るすき間がないか計測しましょう。

サイドレールカバー

ベッド用グリップカバー

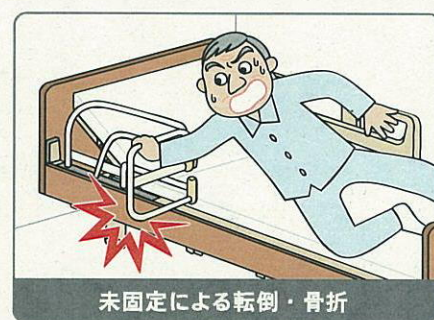
未固定による転倒・骨折

ベッド用グリップの固定を確認していますか?

## しっかり固定していないと……

立ち上がる時に転倒し骨折の原因になります。

首振り機構の固定、ベッドへの固定は  
確実ですか?
