医療・介護ベッド用手すりのすき間に頭や首、手足などを挟む事故等に係る施設管理者に対する注意喚起について

介護ベッド用手すりのすき間に頭や首、手足  
などを挟む事故等に係る注意喚起について

介護ベッド用手すり（管理番号：A201000531）

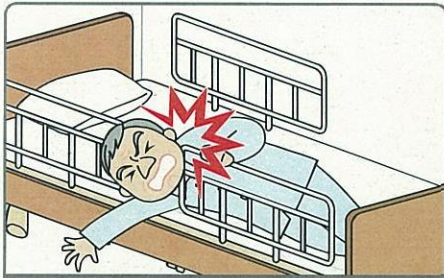
サイドレールとサイドレールのすき間

介護ベッドのJIS規格では、図のようにサイドレールとサイドレールのすき間に直径6cmの硬い円柱状の器具が入らないこととされています。

- ヘッドボードとサイドレールのすき間をクッションなどを入れてうめましょう。
- スペーサーなどによりサイドレールとサイドレールの間にはさまらないようにしましょう。  
※メーカーにより対応が異なります。詳しくはメーカーにご確認下さい
- 危険なすき間がないサイドレールに交換しましょう。

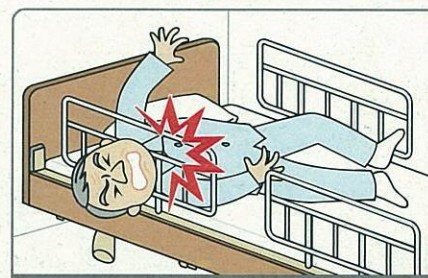
サイドレール内のすき間

12cm以上のすき間があると・・・  
サイドレールの中に頭が入り、窒息事故が発生しています。

安全確認スケールを当てて、直径12cmの硬い物が入るすき間がないか計測しましょう。
