建築物衛生の動向と課題

令和元年度生活衛生関係技術担当者研修会

国立保健医療科学院

建築施設管理研究分野統括研究官 林 基哉

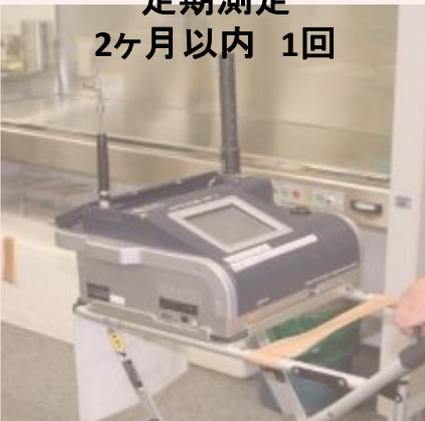
測定・点検	項目	基準値	備考
定期測定 2ヶ月以内 1回

浮遊粉じん量	0.15 mg/m ³	感染症、アレルギー、タバコ等
	一酸化炭素	10 ppm	燃焼ガス・タバコ等 中毒
	二酸化炭素	1000 ppm	空気質指標(人、燃焼) 換気状態の目安(30m ³ /h人)
	温度	17~28 °C	寒さ、暑さ、17°Cは低すぎ?
	相対湿度	40~70 %	感染症(インフルエンザ等)、アレルギー(カビ・ダニ等)、夏期不快
	気流	0.5 m/sec	体感温度等
最初測定	ホルムアルデヒド	0.1 mg/m ³ (0.08 ppm)	刺激、ガン:IARCグループ1 新築、修繕、模様替後
点検・掃除	冷却塔、加湿装置水	水質基準、定期点検、掃除、換水	レジオネラ・微生物繁殖
	空調設備排水受け	定期点検、掃除

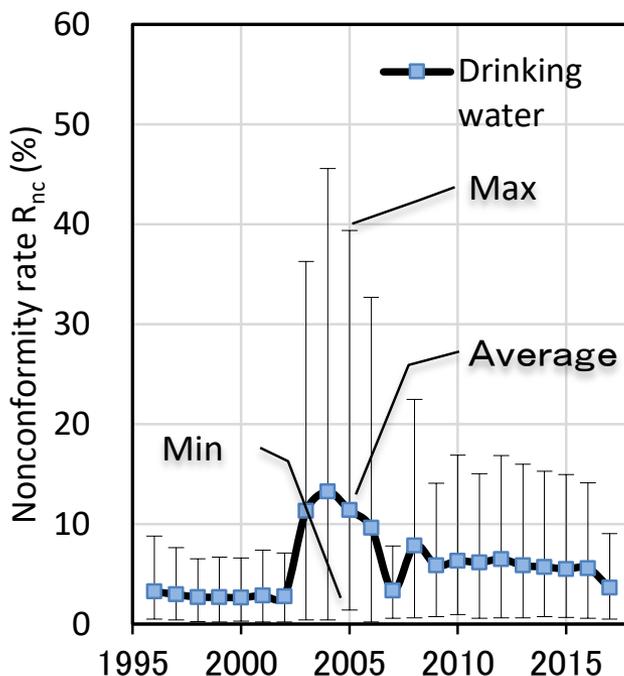
給水に関する不適率

- ▶ 給水の不適率は、2002年の省令改正後に上昇するが、その後低下した。
- ▶ 雑用水の不適率は、省令改正により規定され、その後低下した。
- ▶ また、「排水設備の清掃の実施」、「大清掃の実施」、「ねずみ等の防除の実施」の不適率は5～14%の範囲でいずれも低下傾向を示した。

遊離残留塩素の含有率の検査実施
 遊離残留塩素の含有率
 中央式給湯設備における給湯水の遊離残留塩素含有率の検査実施
 中央式給湯設備における給湯水の遊離残留塩素の含有率
 水質検査実施、水質基準
 中央式給湯設備における給湯水質検査実施
 中央式給湯設備における給湯水質基準
 貯水槽の清掃、貯湯槽の清掃

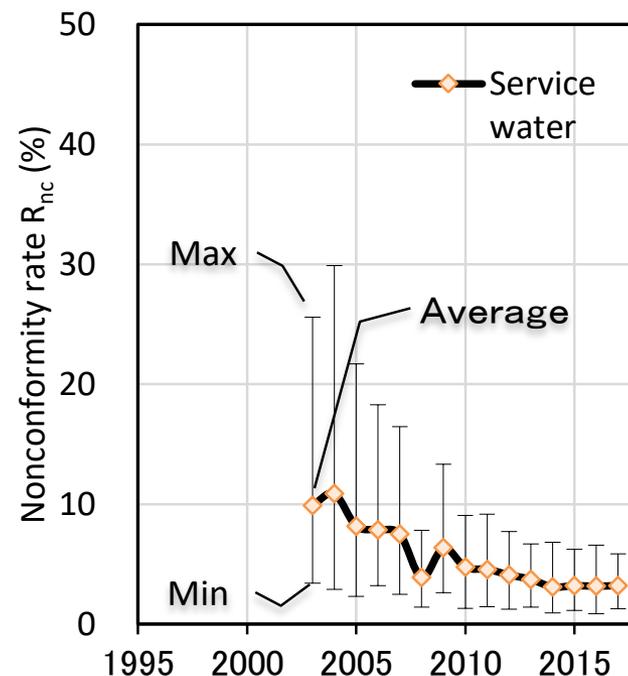
雑用水に関する不適率

遊離残留塩素の含有率の検査実施
 遊離残留塩素の含有率
 雑用水の水槽点検
 水質検査実施、pH値、臭気
 外観、大腸菌群、濁度

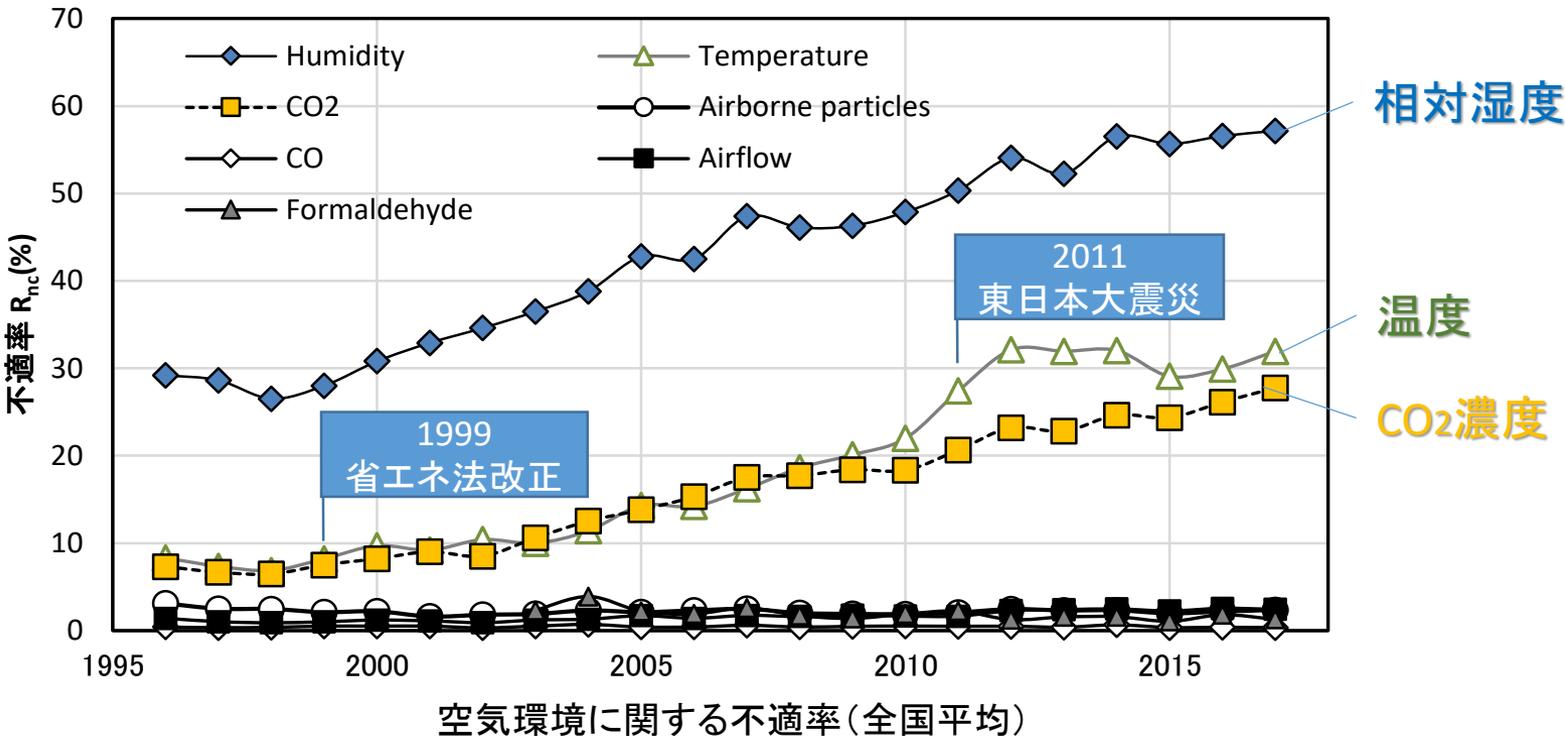
➤湿度、温度、CO₂濃度は、1999年度以降に継続的に上昇し、
温度は、2011から一時的に上昇。

➤省エネ・東日本大震災後の節電

(換気量抑制、温湿度調整、個別空調の普及)

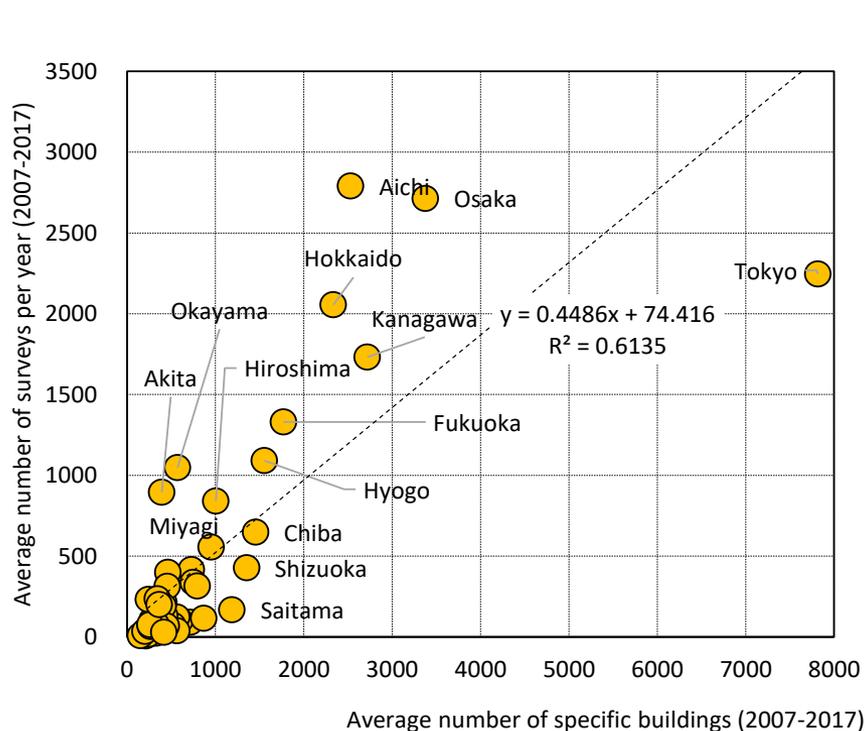
自治体の特定建築物数と調査(立入検査等)数

- 特定建築物数が多い自治体の調査数は多いが、特定建築物数に対する調査数の比は埼玉県が低く、秋田県、岡山県が高い。調査状況は自治体によって異なる。
- 2009年度までは報告徴取 (Report) と立入検査 (Inspection) をまとめて立入検査等として示され、2010年度以降は報告徴取と立入検査に分けられたが、それぞれの不適数は示されていない。

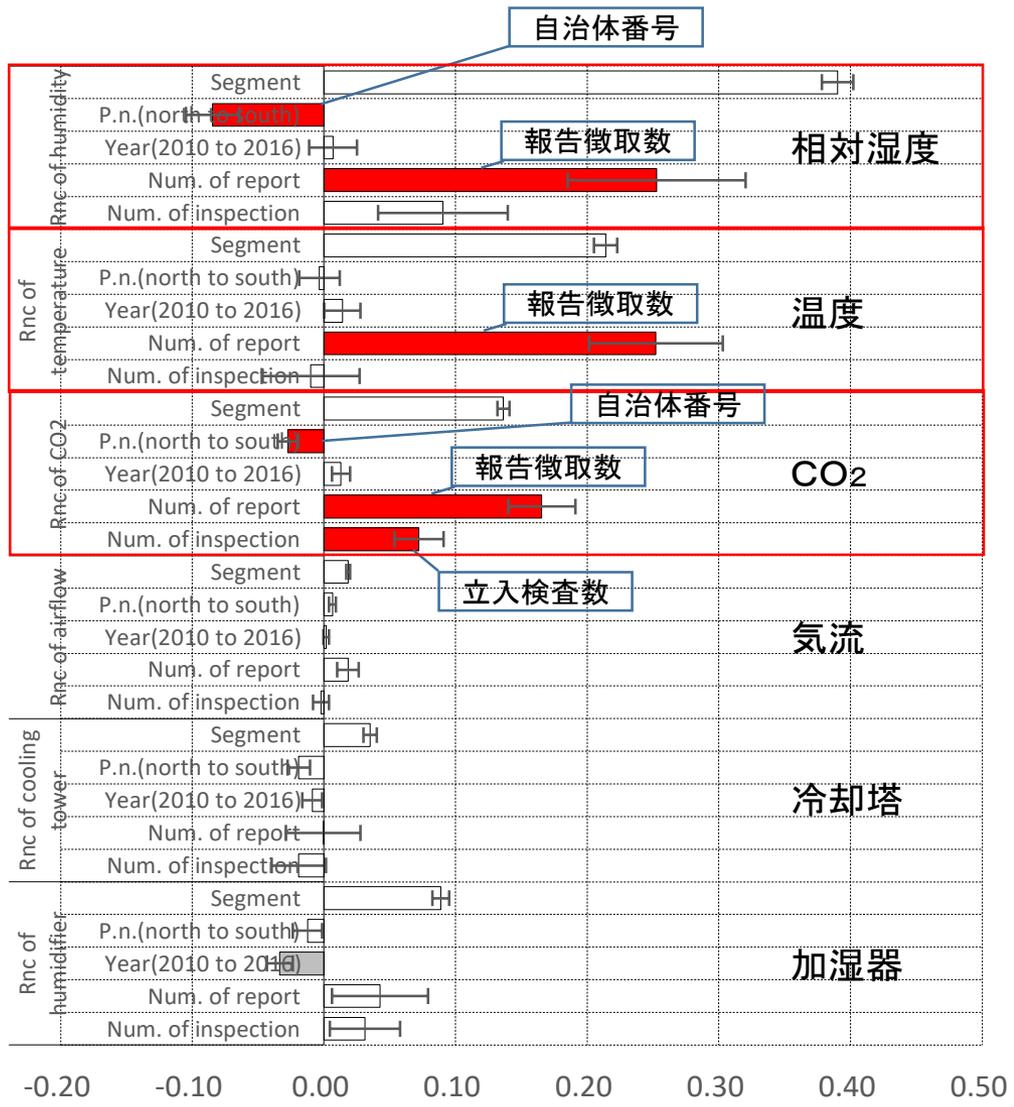
2010-2017の不適率に関する重回帰(JMPIによる尺度化係数、標準偏差及びP値)

➤ 湿度、温度、CO₂濃度のいずれも、報告徴取数が有意な要因となっている。

➤ 湿度は、北の自治体ほど、報告徴取が多いほど、不適率が高い。

➤ 温度は、報告徴取数が多いほど、不適率が高い。

➤ CO₂濃度は、北の自治体ほど、報告徴取数が多いほど、立入検査数が多いほど、不適率が高い。立入検査数に比べ、報告徴取数の方が影響程度がより大きい。

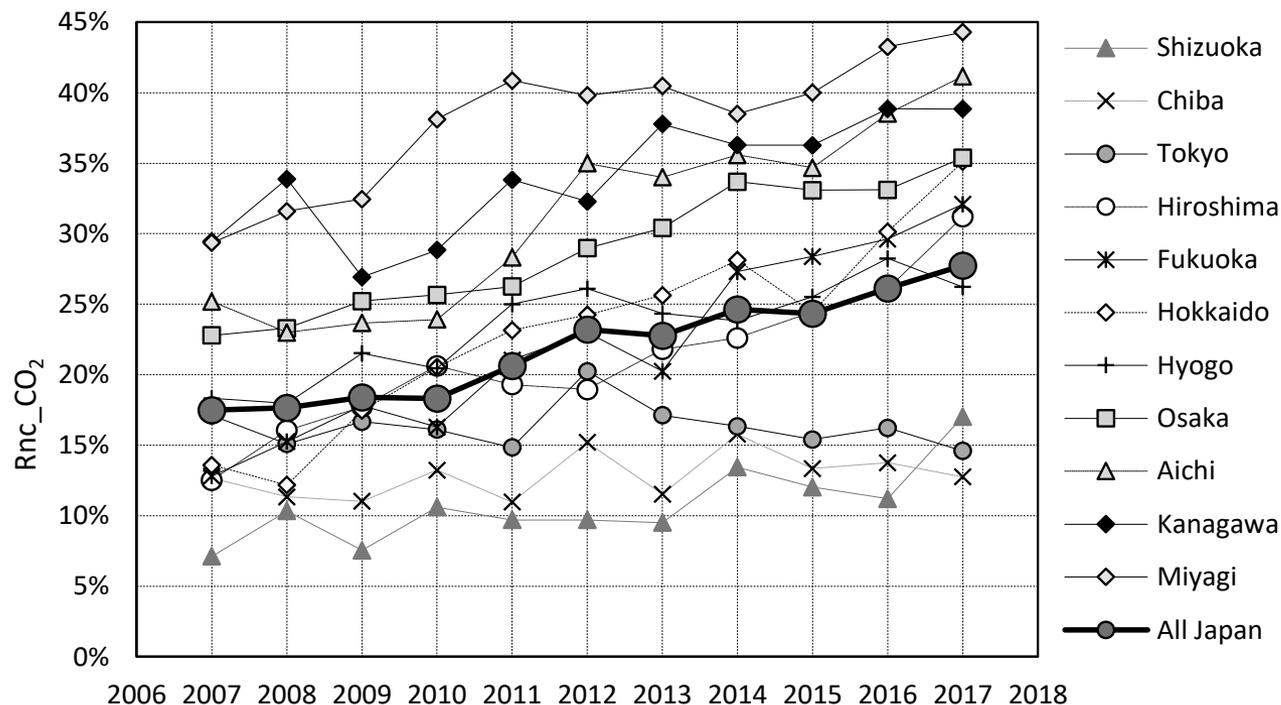
特定建築物が多い自治体のCO₂濃度不適率Rnc-CO₂ の推移

- 換気量Qが減少すると内外濃度差 ΔC が増加する。

内外濃度差の基本式

$$\Delta C = C_{in} - C_{out} = M/Q$$

C_{in} :室内濃度, C_{out} :外気濃度, M :発生量, Q :換気量(外気量)

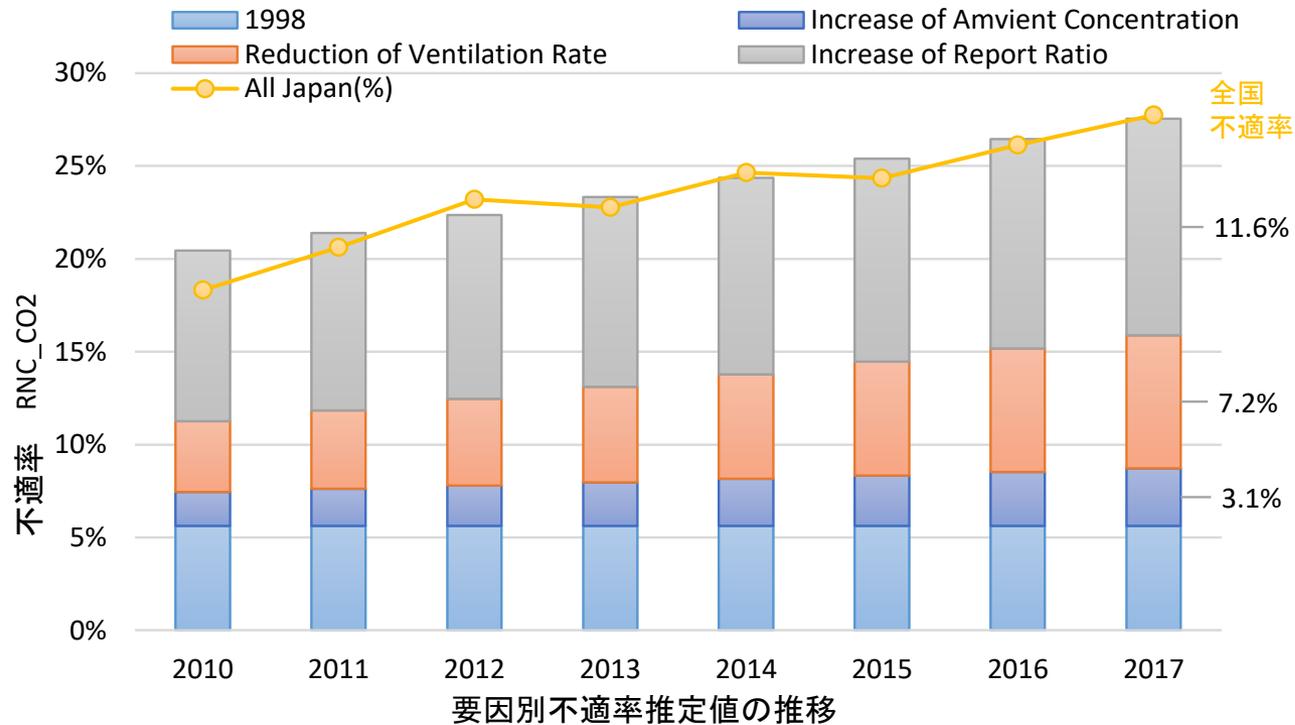
$$R_{nc}(y) = (e + R_i(y) \cdot (1 - e)) \cdot \exp \left[- \left(\frac{(\gamma_s - d\gamma \cdot (y - y_s)) \cdot (C_s - C_{out}(y))}{\beta} \right)^\alpha \right]$$

y 年の不適率 $R_{nc}(y)$ 、調査数に対する立入検査数の比を立入検査率 $R_i(y)$
 換気量減少率 γ 、基準年 y_s の減少率 γ_s 、減少率変化速度 $d\gamma$
 報告徴取の不適率に対する立入検査時の不適率の比を立入検査不適率特性 e

- ① 報告徴取増加 ⇒ 12%(2017)
- ② 換気量低下(省エネルギー) ⇒ 7%(2017)
- ③ 外気濃度の上昇 ⇒ 3%(2017)

■ 報告徴取率の増加が、不適率増加の最大要因

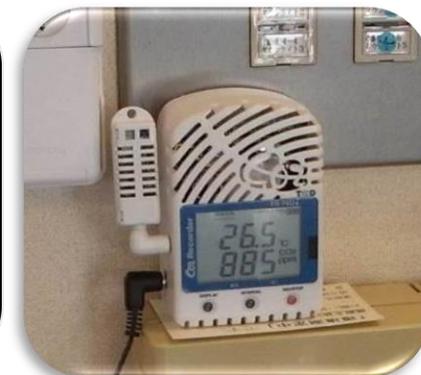
空気環境の連続測定

- ・全国のオフィスビル 42 件 : 郵送
- ・温度・相対湿度・CO₂ : 5分間隔
- ・冷房期 及び 暖房期: 各2週間の連続測定
 - 2018年8月下旬~9月中旬
 - 2019年1月下旬~2月中旬

温度,相対湿度,CO₂

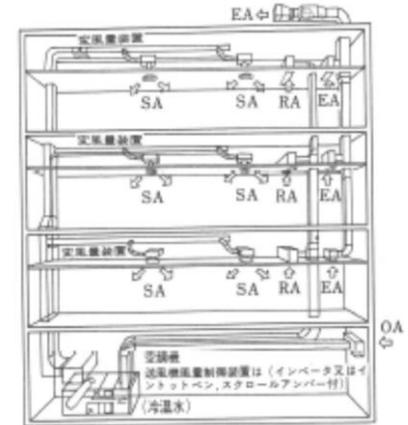
冷却塔(クーリングタワー)

●中央管理方式

各居室に供給する空気を中央管理室等

で、一元的に制御することができる方式

⇒ 全館の温湿度、空気質を制御。

熱源：ボイラー、ヒートポンプ、冷却塔(クーリングタワー)

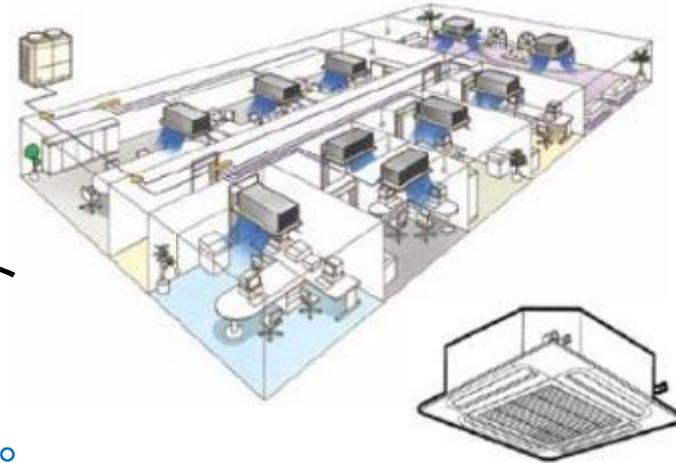
●個別方式(中央管理方式以外)*

ビルマルチ等の各居室を個別に制御できる方式

例：ヒートポンプ(室外機)ー冷媒管ー室内ユニット

⇒ ローコスト、省エネ(部分間欠)運転に対応。

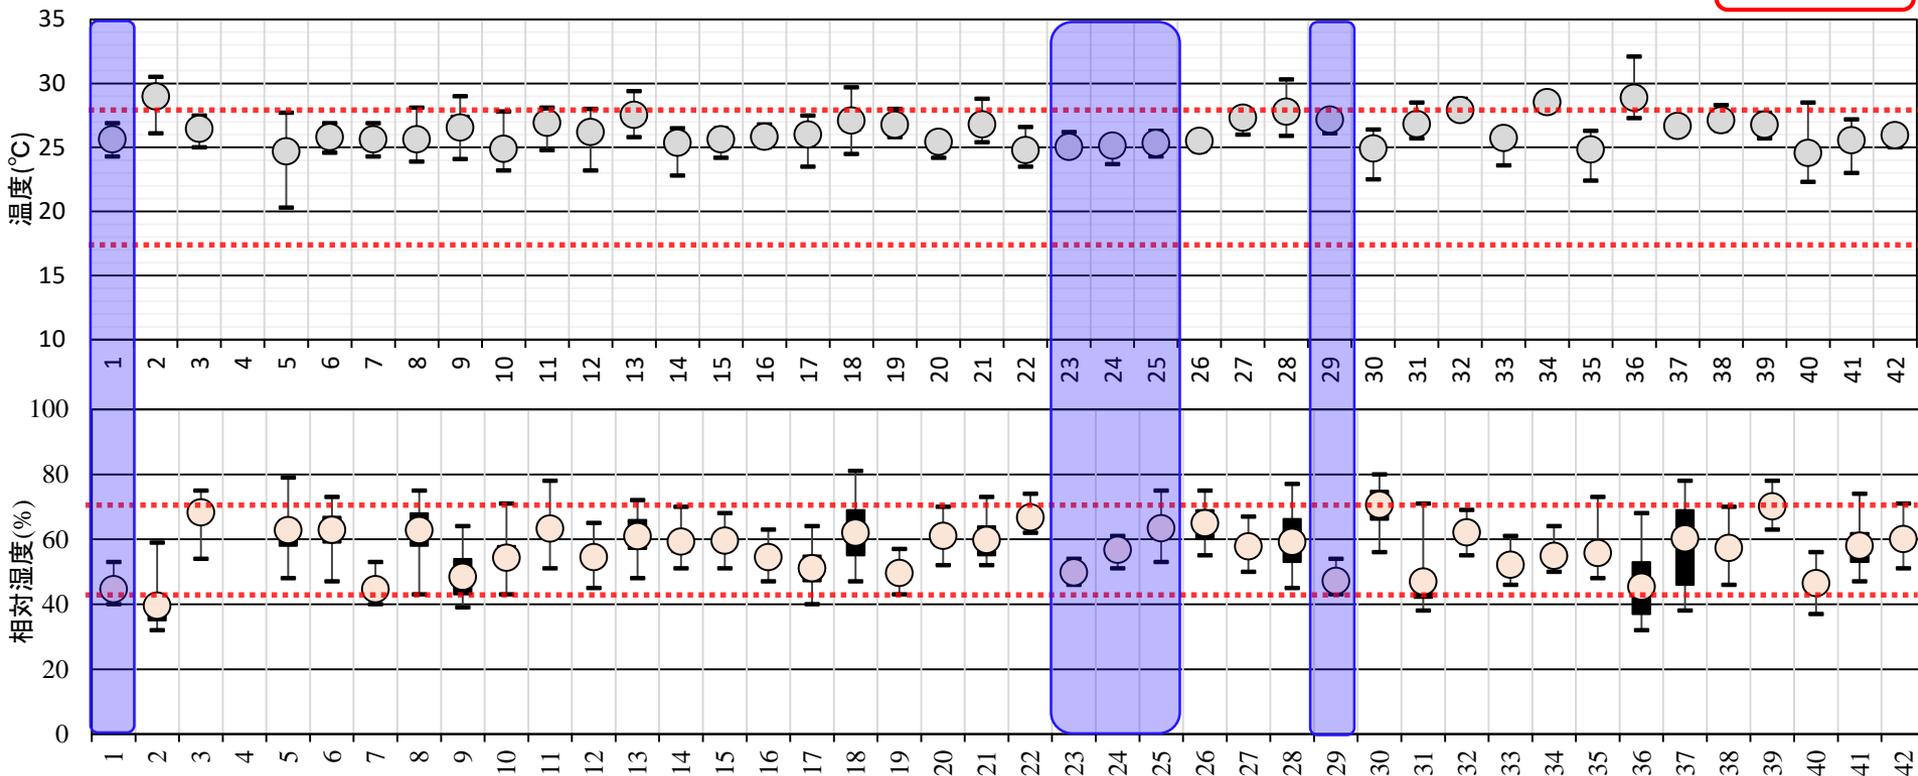
夏期の温湿度概況

■ 温度: 全体を通じて、温度の変化が少ない。中央式では基準範囲内で推移しているが、個別式及び併用型では28°C以上になる場合がある。

■ 相対湿度: 全体を通じて平均値は基準範囲にあるが、一時的には70RH%を超えている。中央式は比較的安定しているが、個別式及び併用型は変化が大きい。

中央式に比べ、個別式では温度の変化が大きく。夏期に基準値28°Cを超える場合がある。

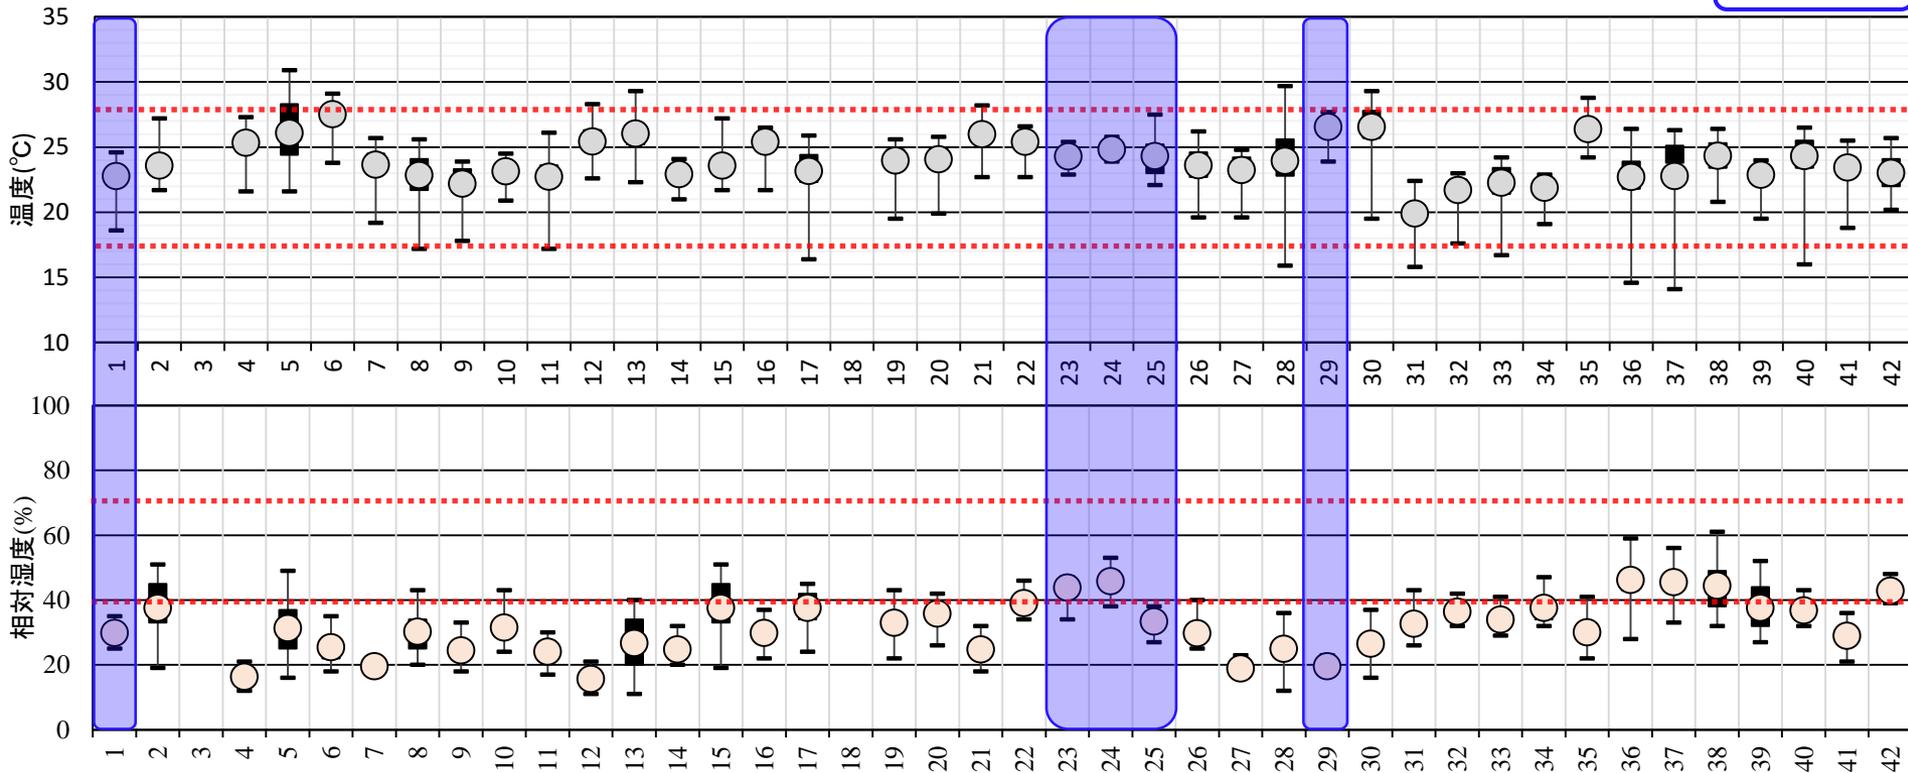
冬期の温湿度概況

■ 温度:全体を通じ、夏期よりも温度変化が大きい。中央式では基準範囲内で推移しているが、個別式及び併用型では17°C以下になる場合がある。

■ 相対湿度:全体を通じて基準値40RH%を下回っている。中央式は比較的安定しているが、個別式及び併用型は変化が大きい。温度の変化に伴う相対湿度の変化が見られる。

中央式、個別式に関わらず、冬期には、基準値の下限40RH%を下回っている。また、個別式では、温度と共に相対湿度の変化が大きい。

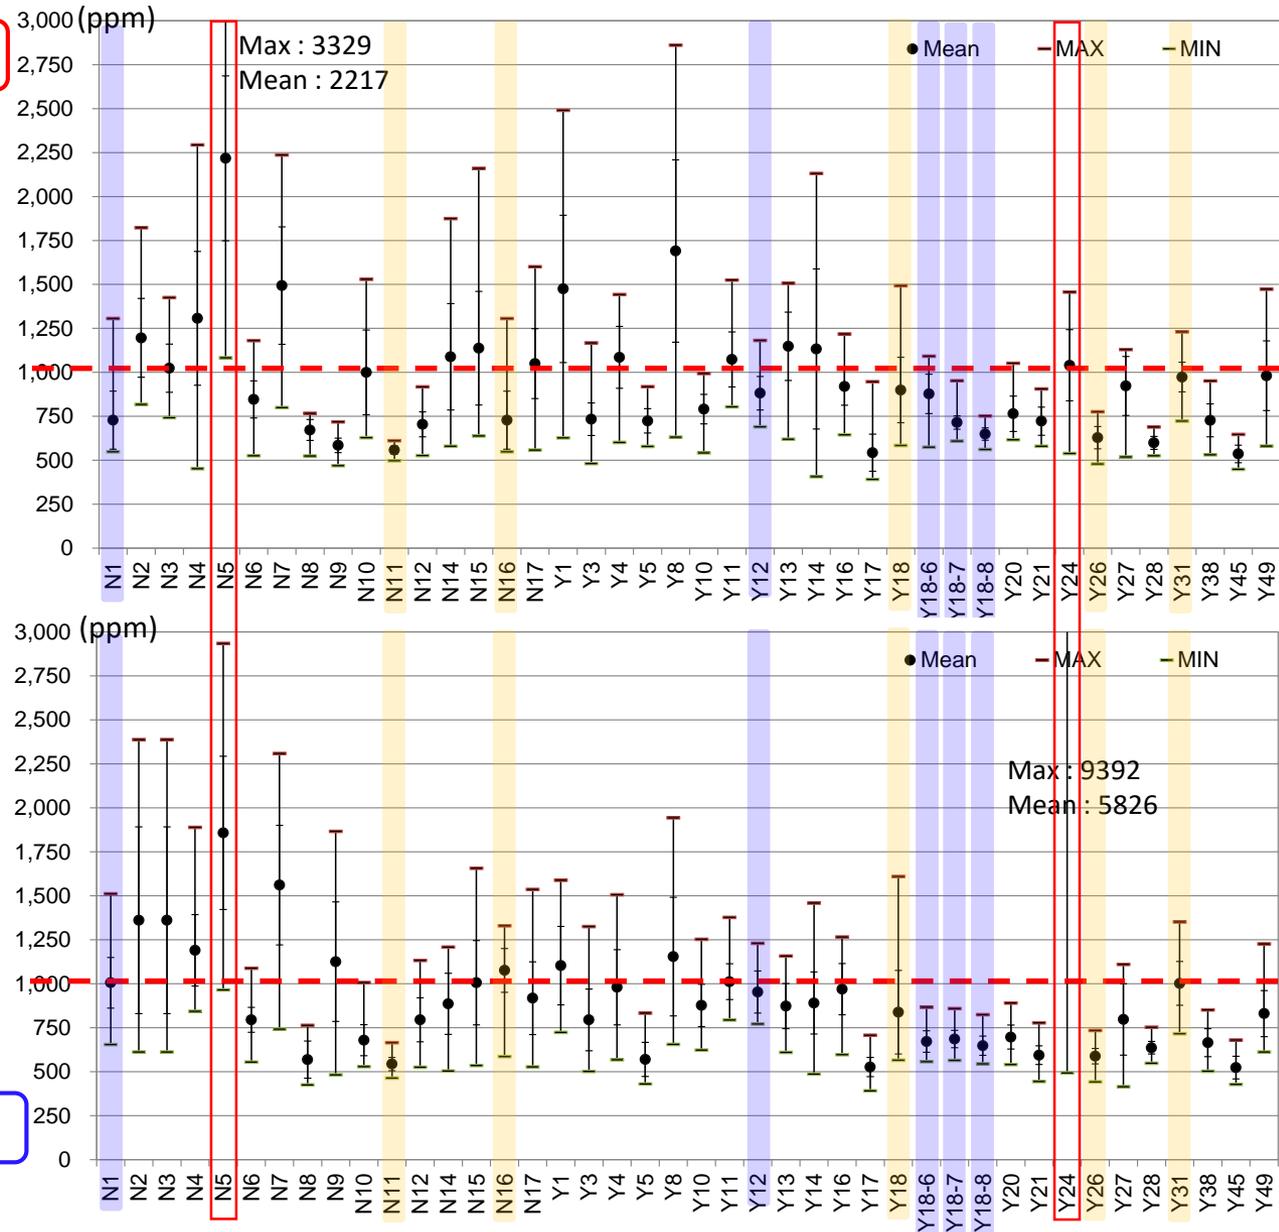
平均濃度と最大値(勤務日5日間、09時~17時)

■ 平均1000ppm超
夏期 36%、冬期 33%

■ 1回でも1000ppm超
夏期 67%、冬期 69%

■ 平均2000ppm超
夏期(N5)、冬期(Y24)

➢ N5 常に1000ppm程度を推移しており、発生量に対して換気量が不足している可能性がある。

➢ Y24 最大濃度が非常に高く、燃烧器具等の人体以外の発生源の影響があると考えられる。

■ 中央式、併用型の方がCO₂濃度が低い傾向がある。

夏期冬期ともに基準値の超過が見られ、換気量不足の状況がある。特に、個別式の場合に濃度が高い傾向がある。また、一部では、非常に高い濃度となっている。

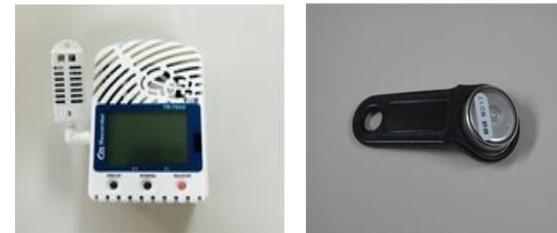
各測定対象ビルの室内に設置し、測定

間隔を5分間、測定期間を2週間とした。

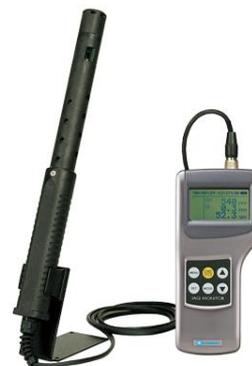
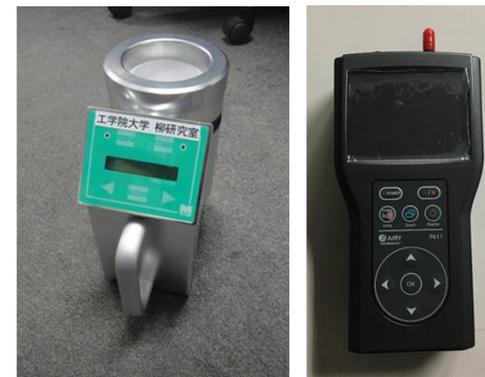
立入調査

- 室内・外気の温度、相対湿度、CO₂濃度

IAQモニター・

各測定対象ビル外気、室内それぞれ測定時間を1分間30サイクルで計測した。

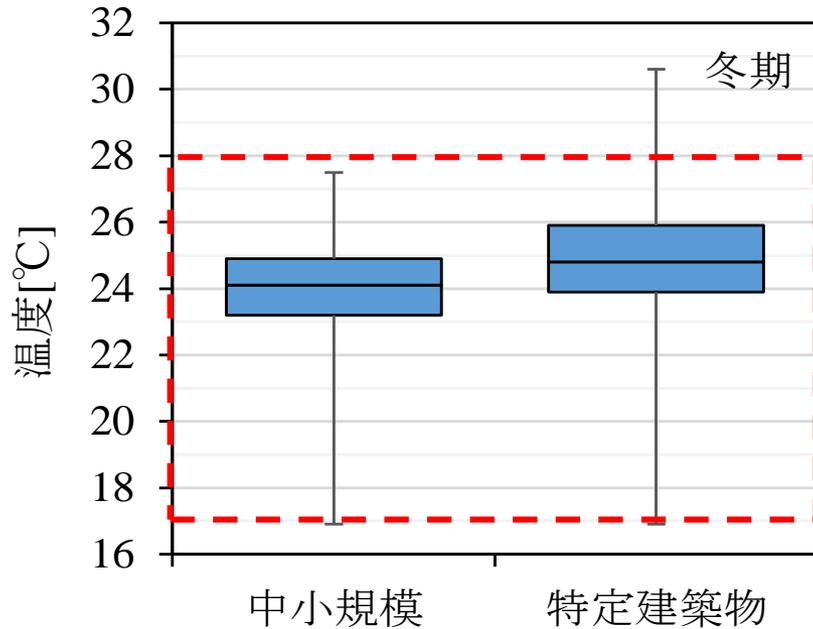
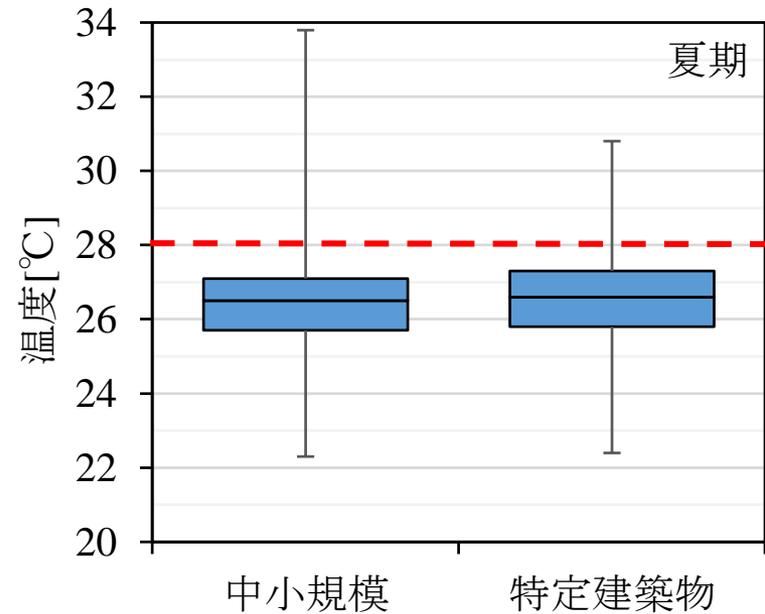
図1 冬期と夏期における中小規模ビルと特定建築物の室内温度四等分値

冬期の中小規模ビルの中央値が24.1°Cであるのに対し、特定建築物の中央値は24.8°Cであった。

一方、夏期では中小規模ビルの中央値の26.5°Cに対し、特定建築物はほぼ同じ (26.6°C) であった。

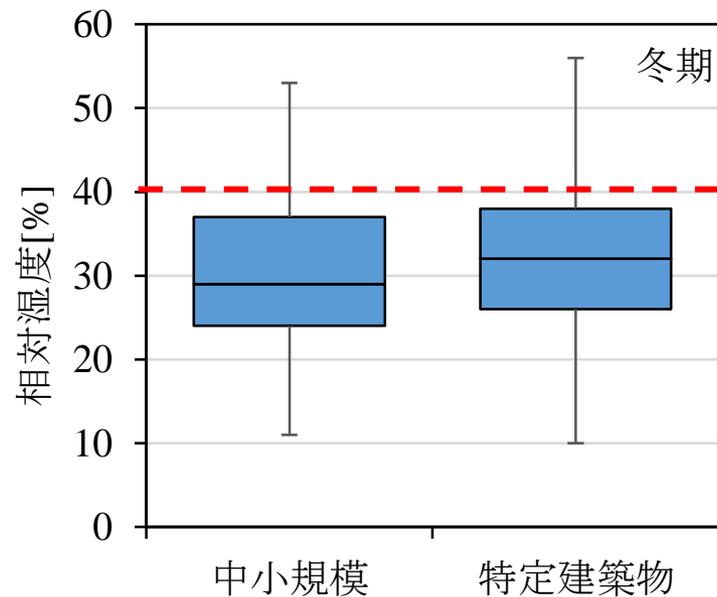
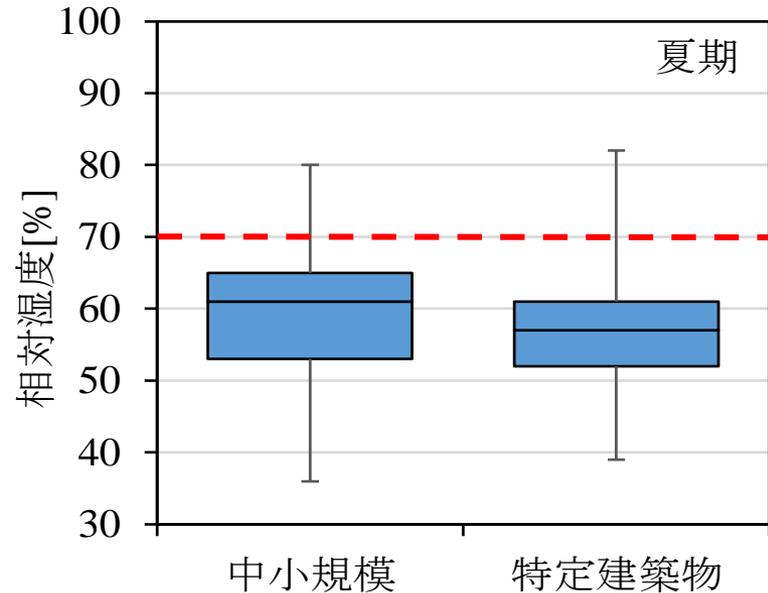
図2 冬期と夏期における中小規模ビルと特定建築物の室内相対湿度四等分値

中央値において、冬期では中小規模ビルと特定建築物の相対湿度がそれぞれ29%と32%であり、ほぼ同じであった。また、75%のタイル値において、何れも40%を下回った。

建築物の規模を問わず冬期の低湿度問題が再確認された。一方、夏期では中小規模ビルの61%であるのに対し、特定建築物は同程度の57%であった。

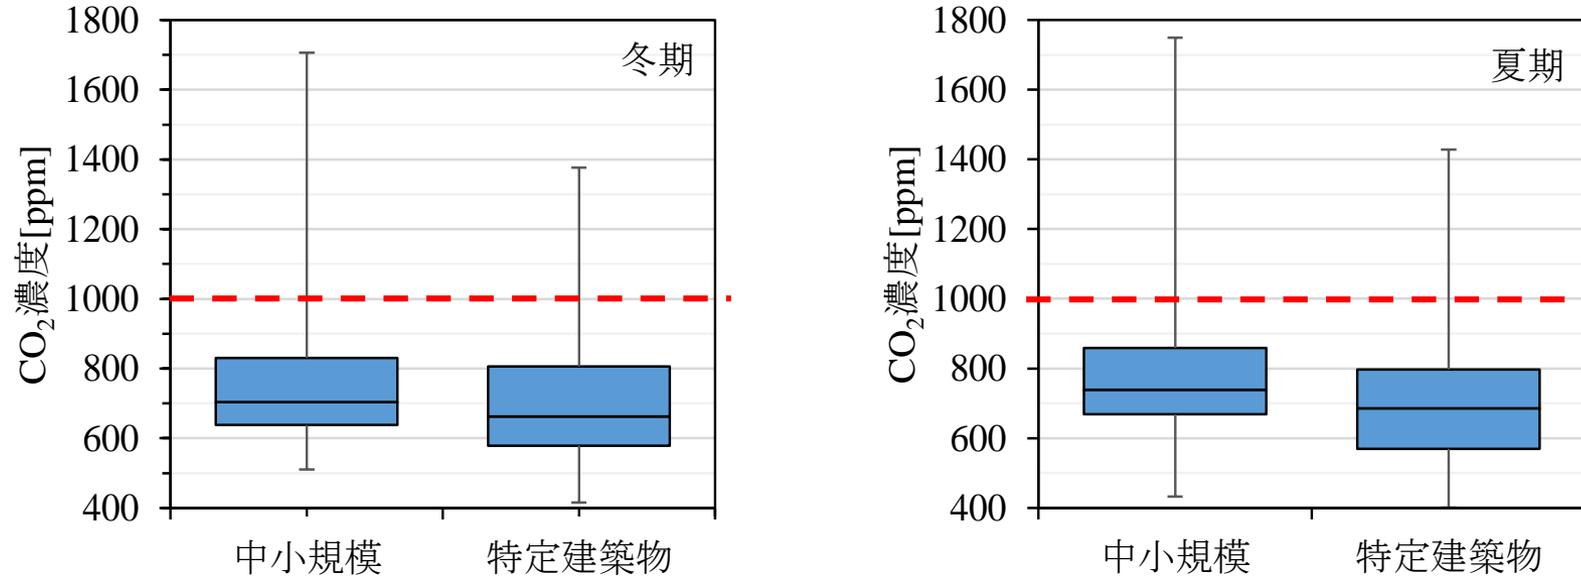
図3 冬期と夏期における中小規模ビルと特定建築物の室内CO₂濃度四等分値

何れの季節においても、特定建築物の方が比較的低い値を示しており、比較的多くの外気が取り入れられている。

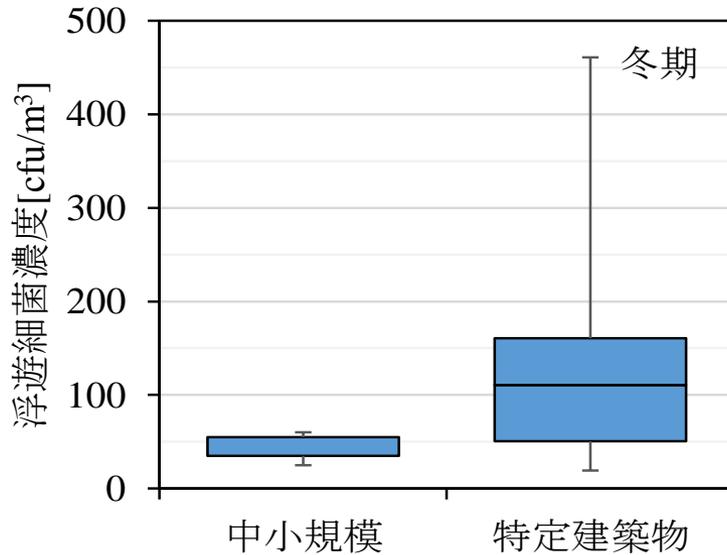
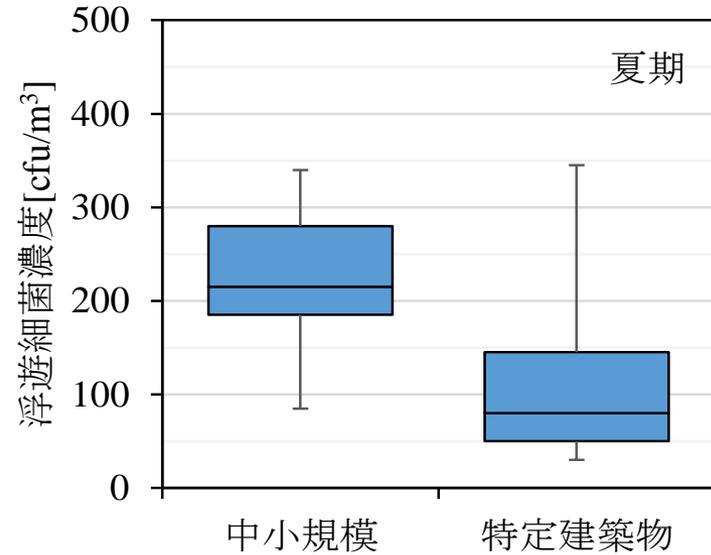
図6 冬期と夏期における中小規模ビルと特定建築物の室内浮遊細菌濃度四等分値

冬期では、特定建築物の方がやや高い値を示したが、夏期では特定建築物の中央値が低い値を示した。

冬期と夏期の何れも日本建築学会基準500cfu/m³を満足している。

室内浮遊細菌の主な発生源は在室者であり、上記の差は在室人員密度とその活動状況によるものと考えられる。

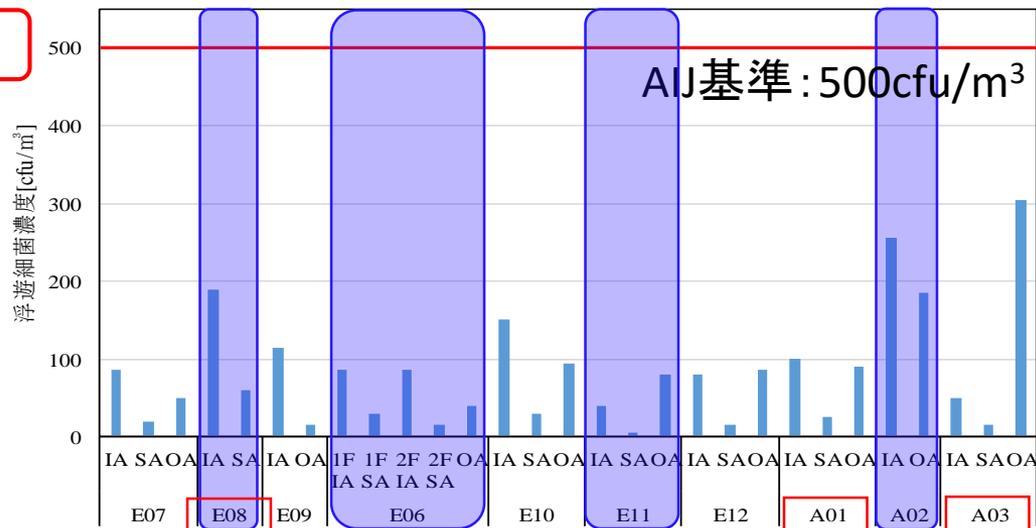
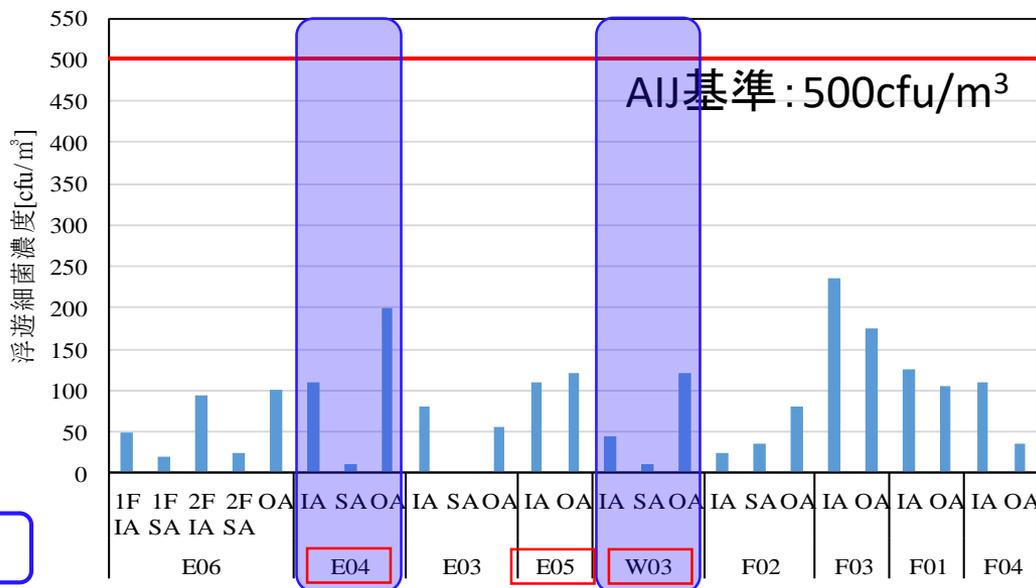
- 冬期、夏期ともに、日本建築学会基準：
500cfu/m³を満足している。
- 中央式(■)や特定建築物(□)の場合、OAに対してSAの濃度が低い場合が多い。
- 中央式の導入外気のフィルター効果及び特定建築物における空調機の維持管理の効果が伺える。

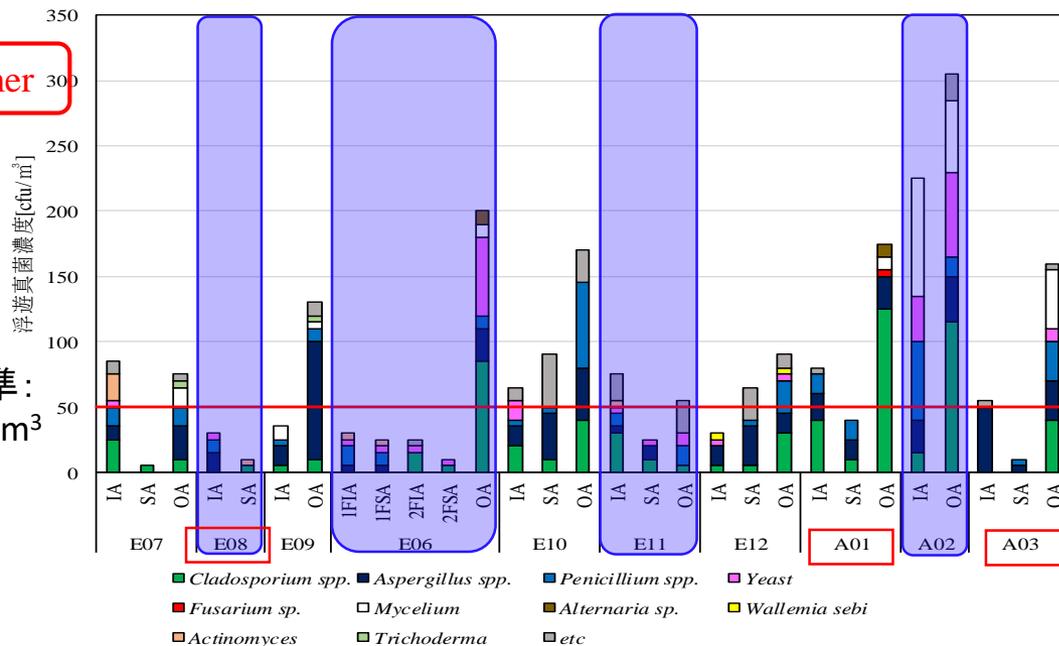
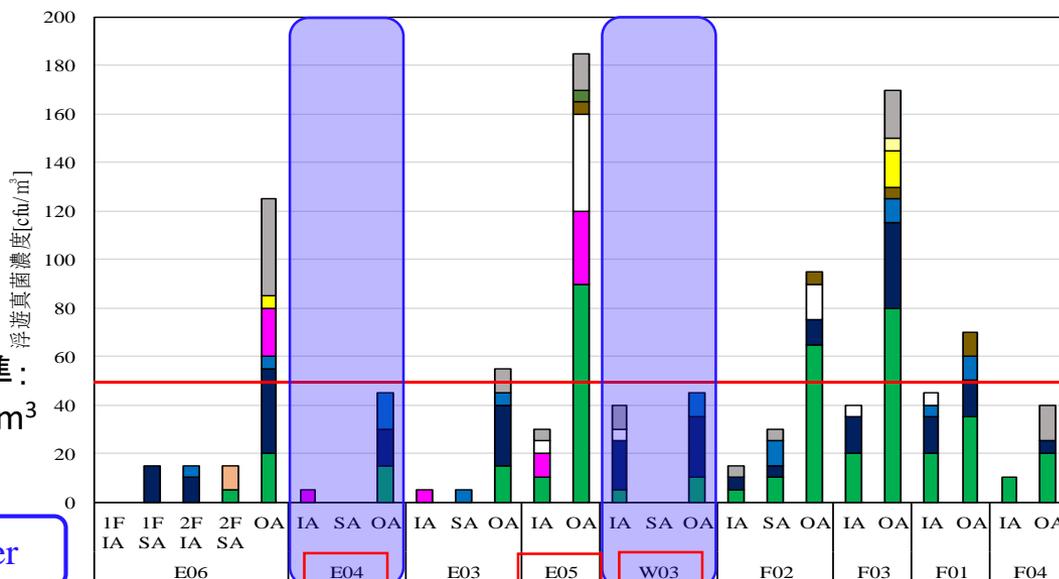
- 冬期、夏期ともに、日本建築学会基準：50cfu/m³を大きく超える場合がある。
- 中央式(■)や特定建築物(□)の場合、OAに対してSA又はIAの濃度が非常に低い場合がある。
- 個別式や中小規模での場合、中央式や特定建築物の場合よりも、OAに対するIAの比が高い傾向が伺える。

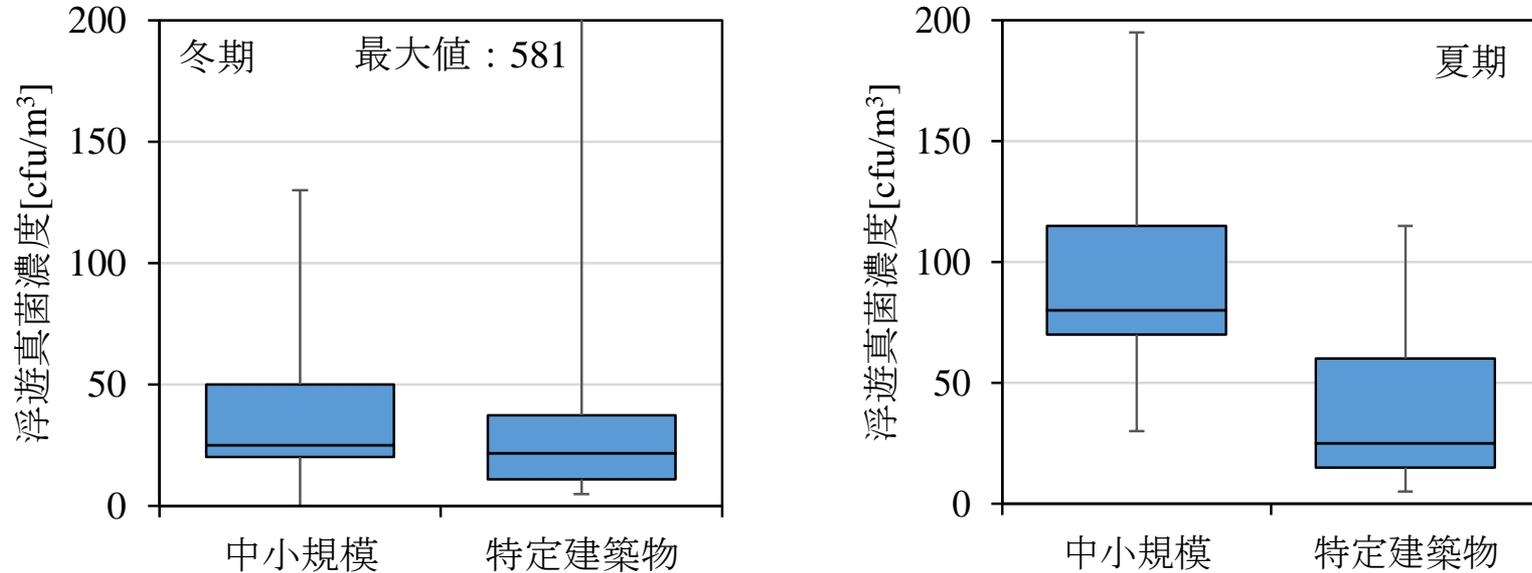
図7 冬期と夏期における中小規模ビルと特定建築物の室内浮遊真菌濃度四等分値

冬期は、何れも日本建築学会基準の50cfu/m³を満足しているが、中小規模ビルの中央値がやや高い値を示した。

夏期では特定建築物の中央値が日本建築学会基準を満足しているのに対し、中小規模ビルが規準値を大きく超過した。

室内浮遊真菌濃度の違いの要因として、空調・換気設備のろ過性能の差が挙げられる。

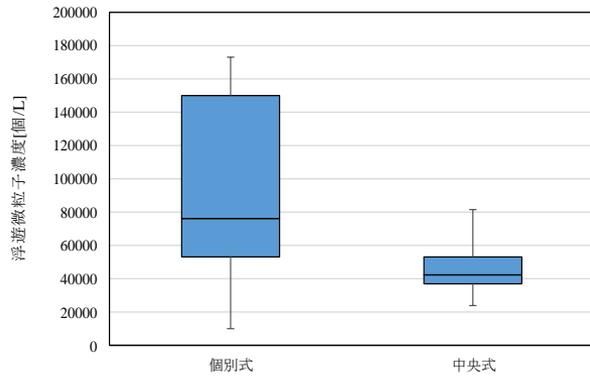
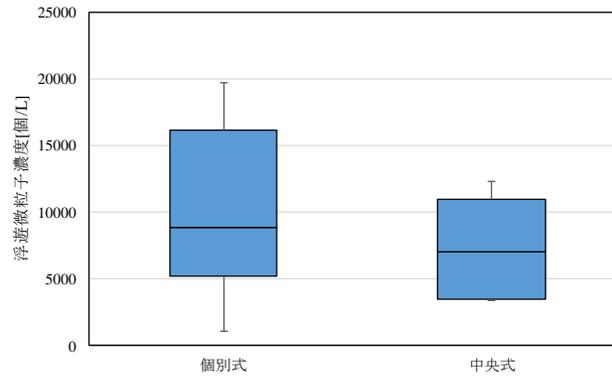
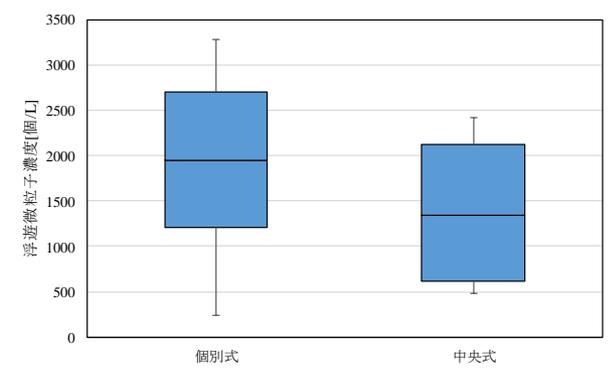
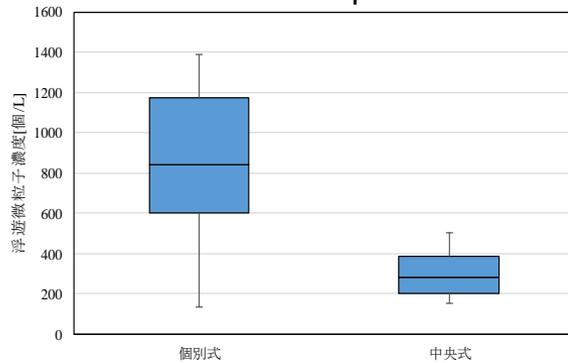
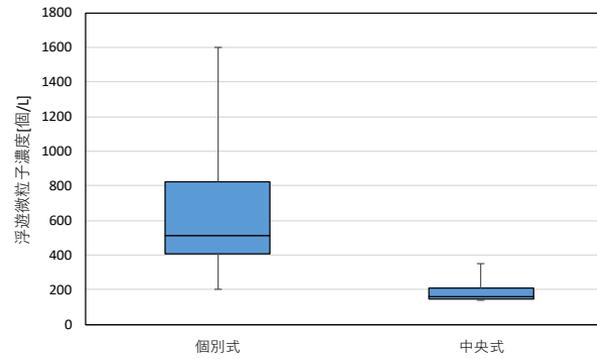
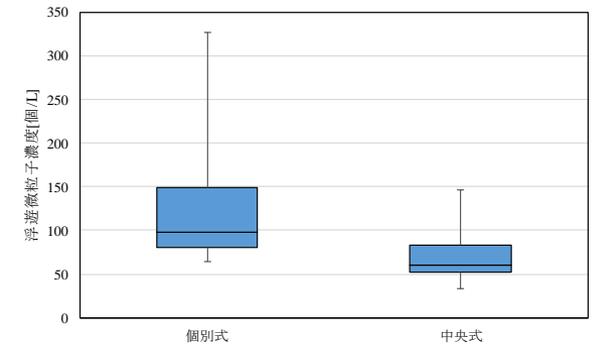
冬期の室内浮遊微粒子(中央式と個別式)

冬期の浮遊微粒子濃度は、いずれの粒径においても中央式の方が低く、フィルター効果の差による影響が確認された。

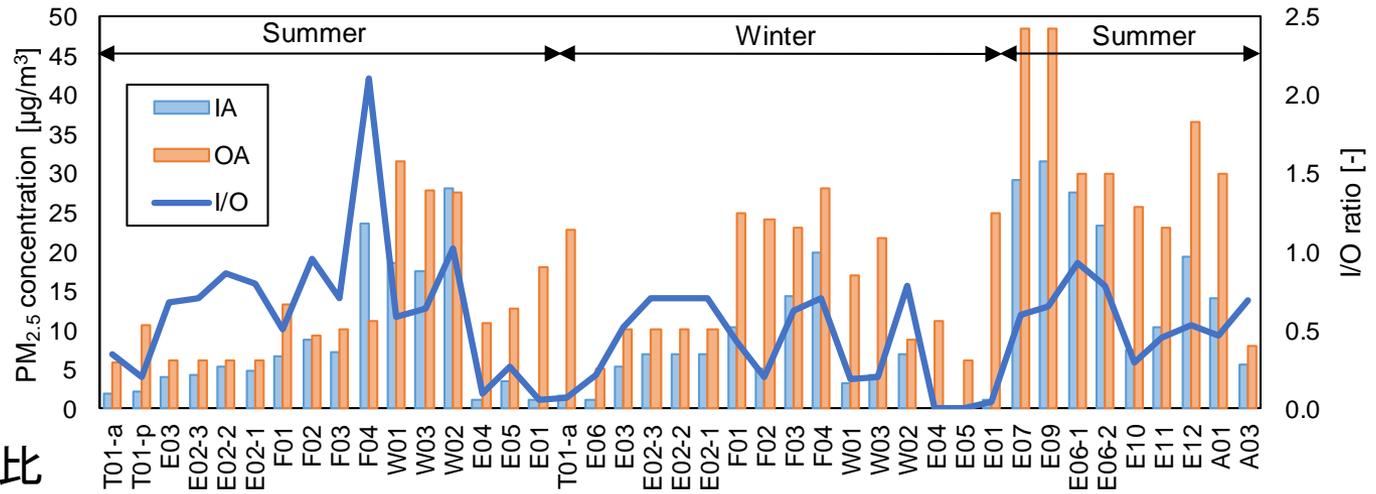
PM_{2.5}濃度とI/O比

- 大気環境基準の1日平均値である35 µg/m³を超過する箇所はなかった。
- I/O比については、概ね1以下であるが、F04(夏期)については1を超過した。F04においては、居室内に不完全な喫煙所がことが原因で、廃止した冬期には1を下回った。
- 中央式・個別方式で比較すると、中央式建築物の方がI/O比が低くなり、空調機エアフィルタ効率の影響が考えられる。

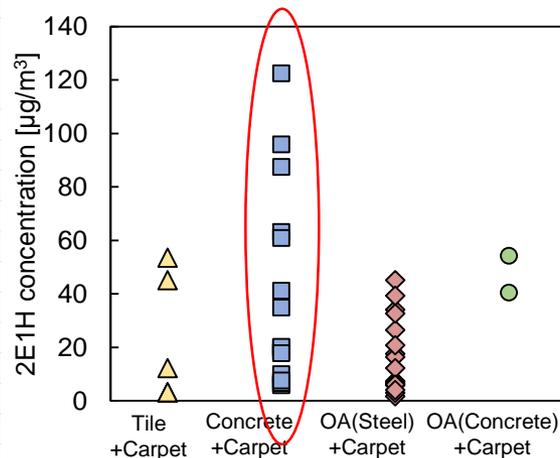
床仕様毎の2E1H濃度

- 事務所建築物の2E1H濃度を測定。
- 二次生成が懸念されるコンクリートに直に施工した居室の濃度が高い傾向。
- CO₂濃度より算出した居室換気量と2E1H濃度は、反比例の関係より、換気量が2E1H濃度に強く影響している。
