# 植込型補助人工心臓の両電源外れによるポンプ停止事例

DuraHeart左心補助人工心臓システム(テルモ)

**DuraHeart 左心補助人工心臓システム**  
**「両電源外れによるポンプ停止」に関する注意喚起**

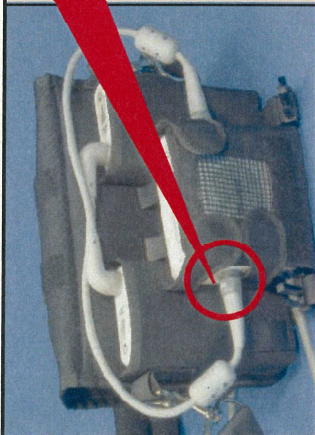
コントローラとバッテリー接続のロック機構

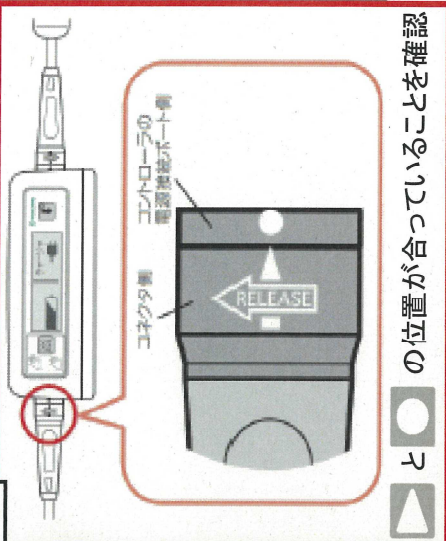
接続が不完全な場合、コネクタが抜けやすい

また、これまで両電源外れの事象が、コントローラ電源コネクタ部のゆるみによる意図しない外れが原因と考えられるものが複数あったことから、弊社では、これを防止するため、コネクタの接続を確保するパーツ(プロテクトカバー)を現在作製し、提供できるよう準備を鋭意努力しております。

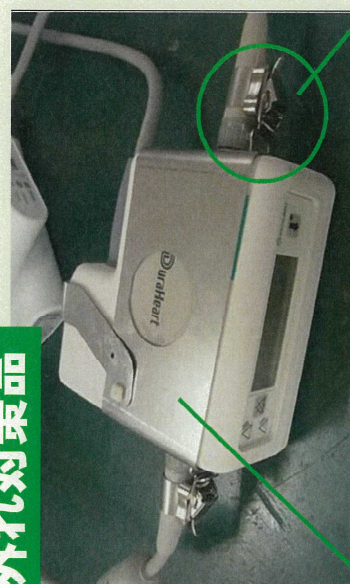
両電源外れ対策品

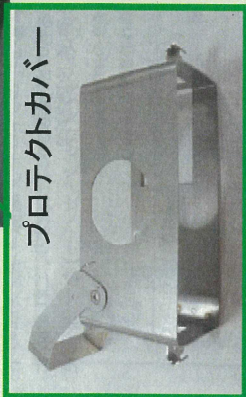
プロテクトカバー

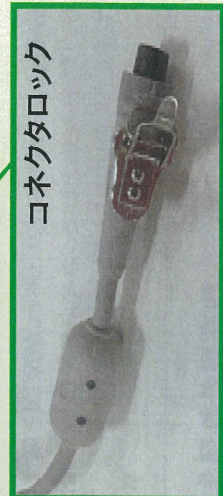
コネクタロック

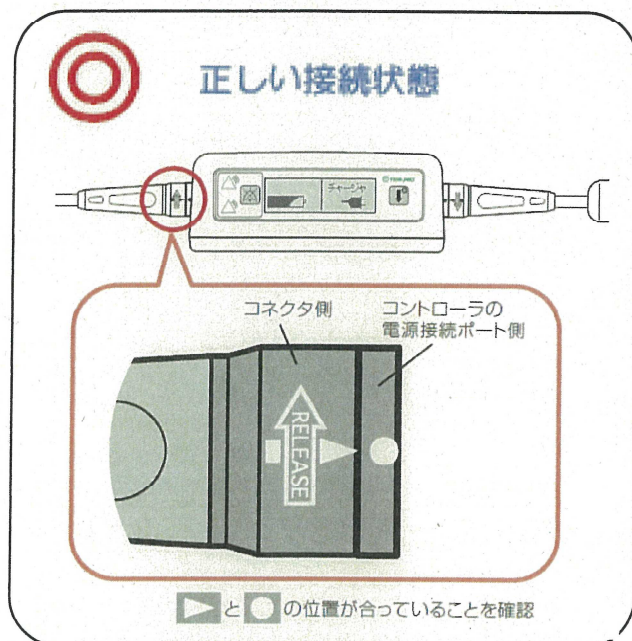
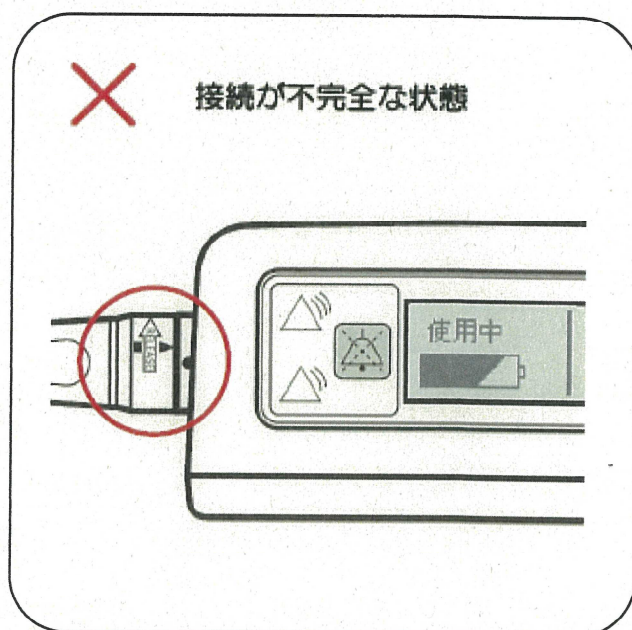
### ※1 電源装着時

電源が「正しい接続」であることを確認して下さい。

### ※2 電源を取外す時

もう一方の電源が「正しい接続」であることを確認してください。
