# ブランク作業における安全対策 検討会報告書

平成27年4月

厚生労働省労働基準局安全衛生部  
ブランク作業における安全対策検討会

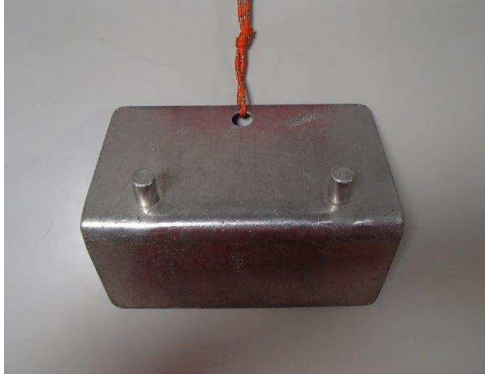
【置き型養生材の例】

ブランチ作業中にメインロープ又はライフラインが接触するおそれのある箇所については、置き型養生材を使用して当該箇所に覆いを設ける、巻き付け型養生材をロープに使用する等、当該箇所との摩耗、屈曲等によりロープが切断することを防止するための措置を採るべきである。

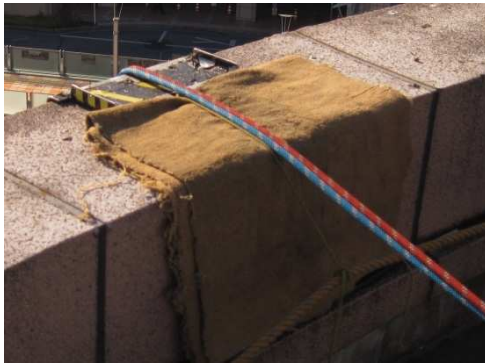
【ロープの切断防止措置の例】

パラペット（建築物の端部）の養生

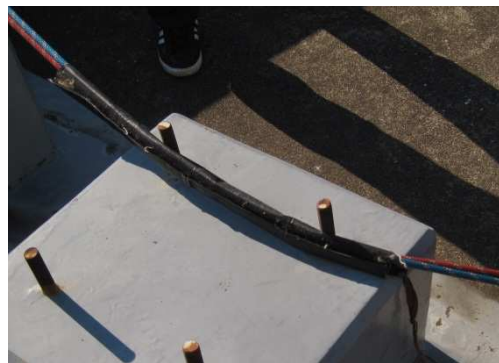
構造物の養生（巻き付け型養生材使用）

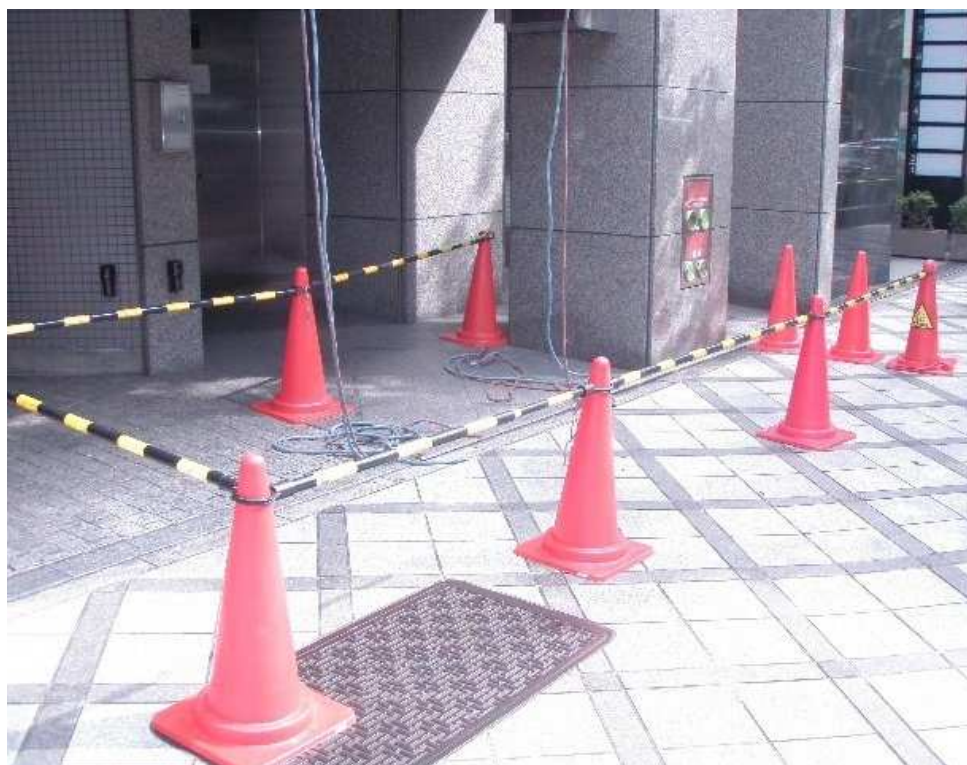
【立入禁止区域の設定の例】

事業者は、ブランク作業が行われている箇所又は当該場所の下方で、物体が落下することにより危険を及ぼすおそれのある箇所への立入りを原則として禁止すべきである。

なお、物体の落下による危険の防止は、労働安全衛生規則第537条に規定されており、当該規定にある「物体が落下することにより危険」を防止するための措置の一つとして「立入区域の設定」が例示されている。
