建築物衛生管理行政に係る行政 監視等に関する研究について

国立保健医療科学院

「建築物環境衛生管理に係る行政監視等に関する研究」

厚労科研健康安全・危機管理対策総合研究事業(H26～H28)

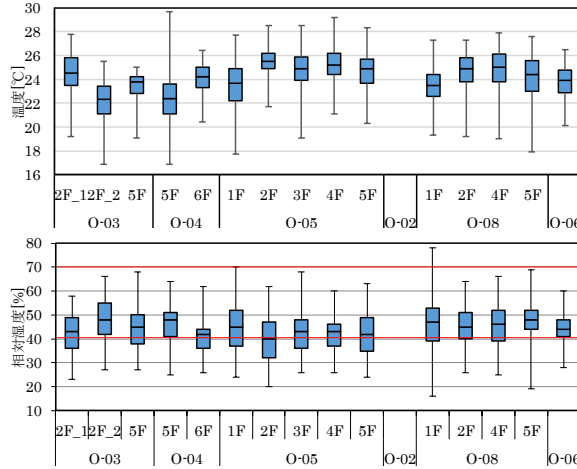
- 温度：夏季は28°Cを超え、T-05の5Fは恒常的に超えていた。
- 相対湿度：冬季の低湿度問題が再確認された。

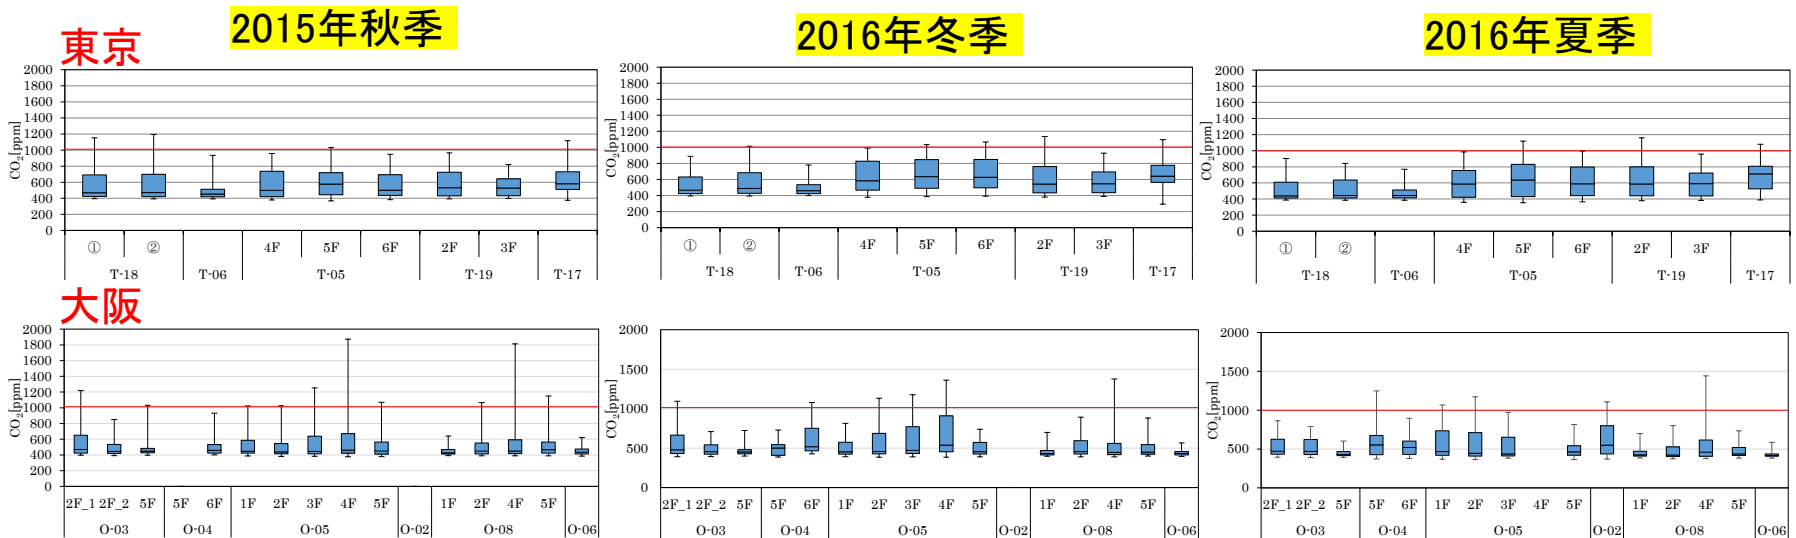
- 二酸化炭素濃度: 1000ppmを超えるケースがあり、75%タイル値の全て1000ppmを下回っており、概ね良好であった。

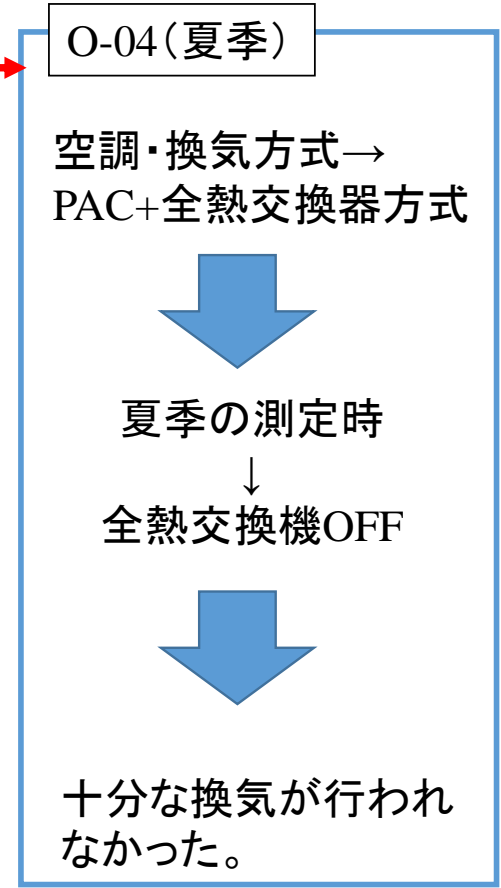
- 生菌(細菌): 夏季の全熱交換器停止時に、浮遊細菌濃度はAIJ基準(500cfu/m³)を超えた。
- 冬季に超音波加湿器近傍はAIJ基準の4~5倍であった。
- 換気と加湿器の衛生管理が必要である。

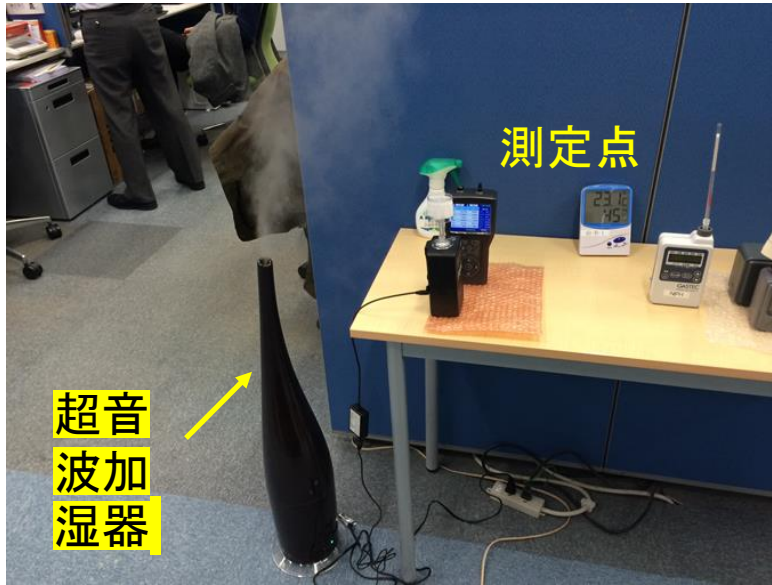
● 超音波加湿器から菌の飛散

室中央	加湿器近傍
160	2,305

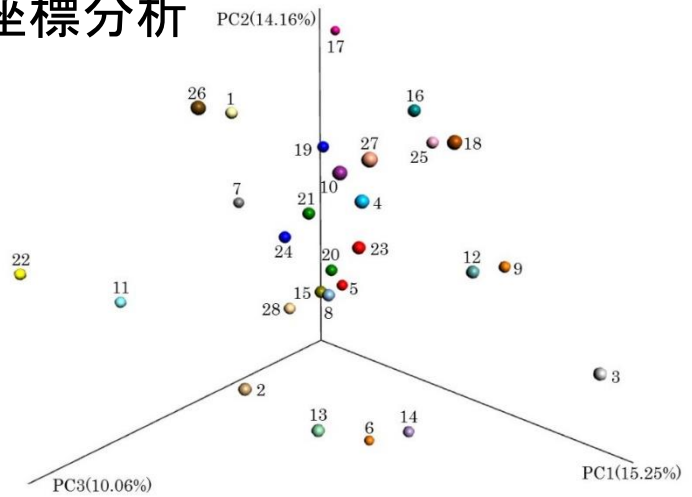
✦ 主座標分析

1	2	3	4
東京06 冬期室内	東京06 冬期屋外	東京17 冬期室内	東京17 冬期屋外
5	6	7	8
東京19 冬期室内	東京19 冬期屋外	大阪08 冬期室内	大阪08 冬期屋外
9	10	11	12
大阪03 冬期室内	大阪03 冬期屋外	大阪03 冬期室内	大阪03 冬期屋外
13	14	15	16
東京05 夏期室内	東京05 夏期屋外	東京18 夏期室内	東京18 夏期屋外
17	18	19	20
東京17 夏期室内	東京17 夏期室内	東京19 夏期室内	東京19 夏期屋外
21	22	23	24
大阪03 夏期室内	大阪03 夏期屋外	大阪02 夏期室内	大阪02 夏期屋外
25	26	27	28
大阪05 夏期室内	大阪05 夏期屋外	大阪08 夏期室内	大阪08 夏期屋外

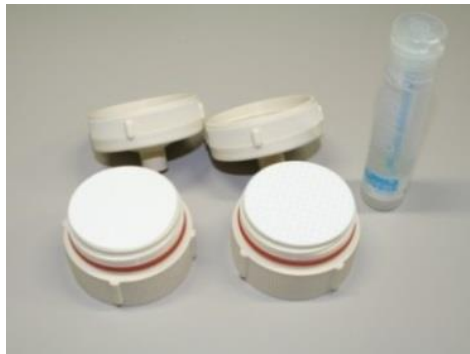
エンドトキシンの採取

- **エンドトキシン**は、細胞壁外膜にあり、菌体の破壊によって遊離。
- 人体、加湿器等の細菌によって、**気中濃度上昇の可能性**がある。
- **濃度及びI/Oは、低く問題になる状況ではなかった。**

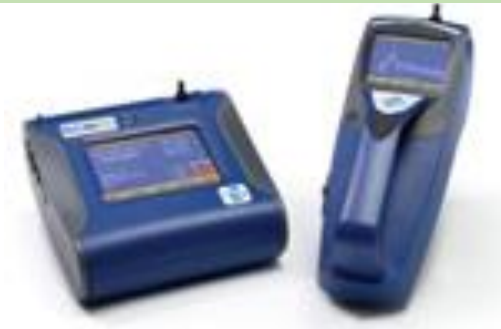
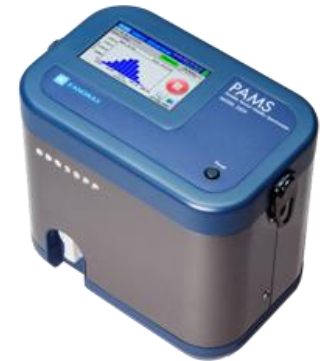
PM_{2.5}計 (TSI DustTrak DRX 8533)

パーティクルカウンタ (RION, KR-12A)

ナノ粒子: PAMS (Kanomax)

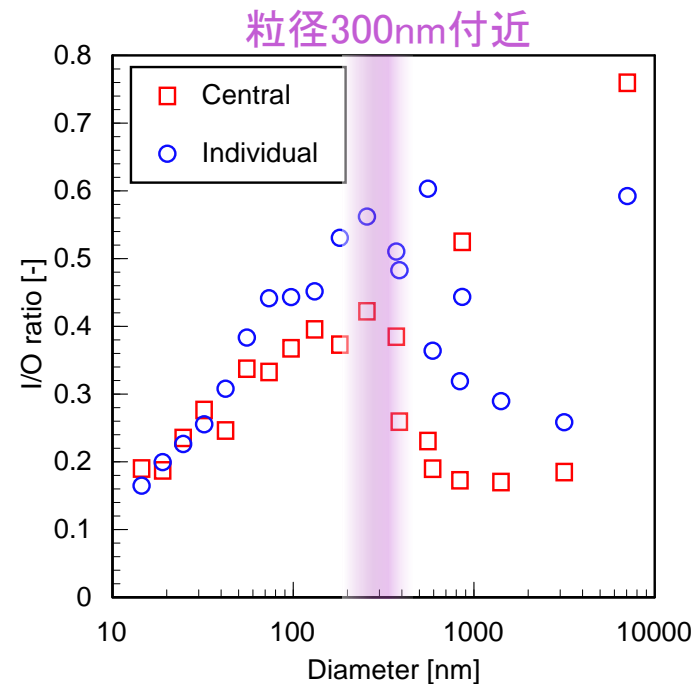
- 空調方式による検討: 中央方式では中性能フィルタが用いられ、個別方式では粗じんフィルタのみの傾向がある。中央方式のI/O比が低く、フィルタ効果が伺える。
- 粒径等分布による検討: I/O比、SA/OA比は、粒径300nm程度がピークである。中性能フィルタでもこの粒径範囲の侵入が多い。粒径300 nm付近の除去が室内PM_{2.5}制御には重要である。
