【事例10】

食料品製造業の倉庫内の高所での資材搬出入作業において、作業台を設置し、搬出時の危険、作業負担の軽減に配慮

【事例 1 1】

氷製造業の氷運搬作業等において、冷蔵庫内作業場の環境を改善し、庫内作業時の激突、転倒の危険、作業負担の軽減に配慮

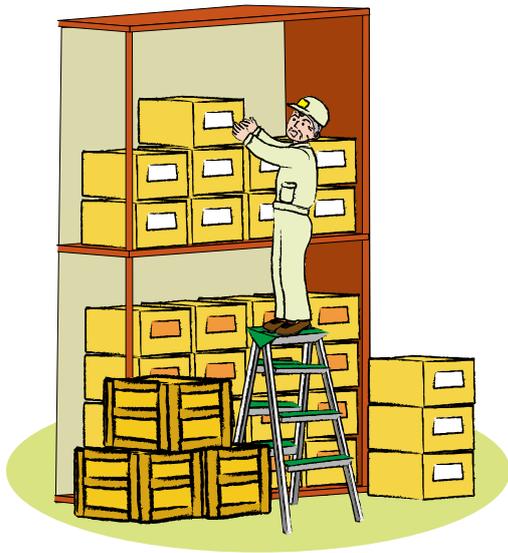
改 善 前

倉庫内の保管棚には、天井直下まで包装資材が積み上げられていたが、倉庫内が狭く昇降階段は設置されておらず、高所からの取り出しは、脚立を使用して行っていた。脚立に上がって、体を捻るような不自然な姿勢の作業や、時には棚の周辺に置かれた荷物を足場にして棚上に上る作業があり、転落のおそれがあった。

倉庫内の保管棚には、天井直下まで包装資材が積み上げられていたが、倉庫内が狭く昇降階段は設置されておらず、高所からの取り出しは、脚立を使用して行っていた。

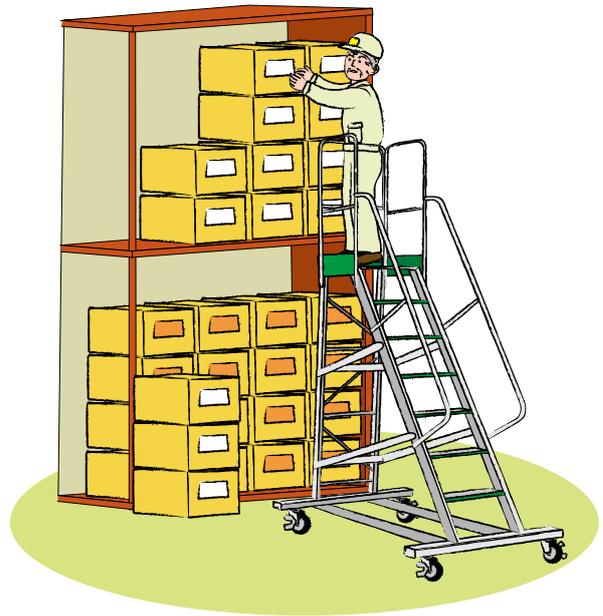
改 善 後

転落防止柵のついた安定性のある昇降階段のついた移動式作業台を設置した。

階段の設置を検討したが、倉庫内のスペース上の理由で実現が困難であったため、代わりに転落防止柵のついた安定性のある昇降階段のついた移動式作業台を設置した。作業の都度、必要な場所に移動式作業台を移動して作業が行なえるようになった。

資材の搬出入時以外では、移動式作業台を他の空きスペースに移動して保管できるように、大きさを工夫した。

また、移動式作業台の昇降階段にも手摺りを設け、昇降時の転落の防止にも配慮した。さらには、移動式作業台の車輪にストッパーを設け、高所から包装資材を取り出す時、移動式作業台が動かないようにした。

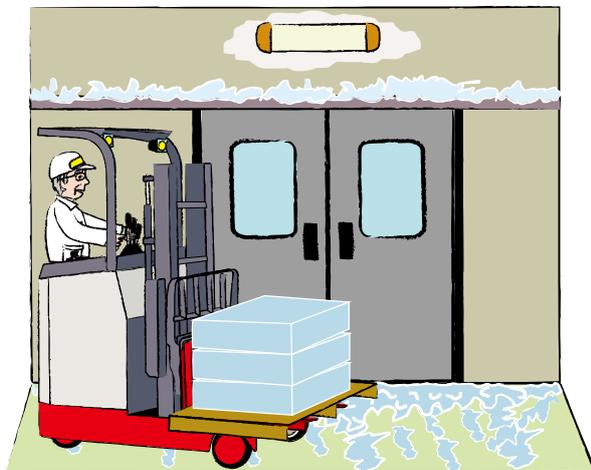
改 善 前

フォークリフト運転時に、明暗の差による視力疲労や視認不足によって接触・衝突のおそれがあった。

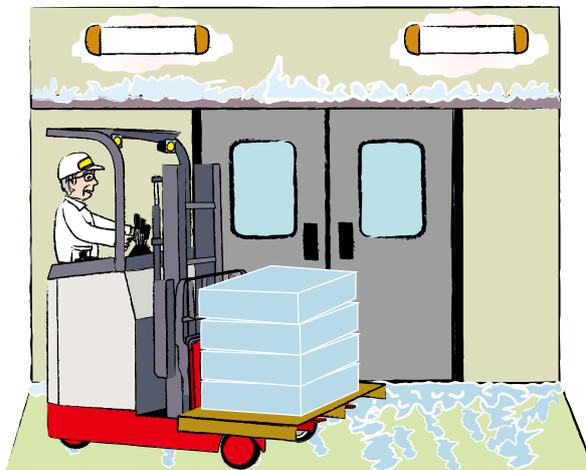
改 善 後

照度測定を行い、照明器具を増設し、照度不足及び明暗差を解消した。

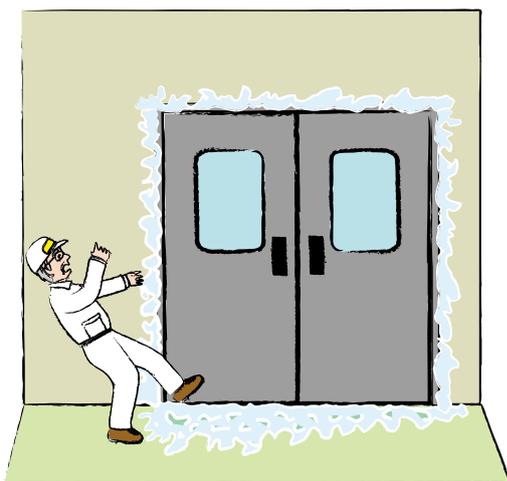
冷蔵庫の出入り口に氷塊が付着しており、歩行中に転倒のおそれがあった。

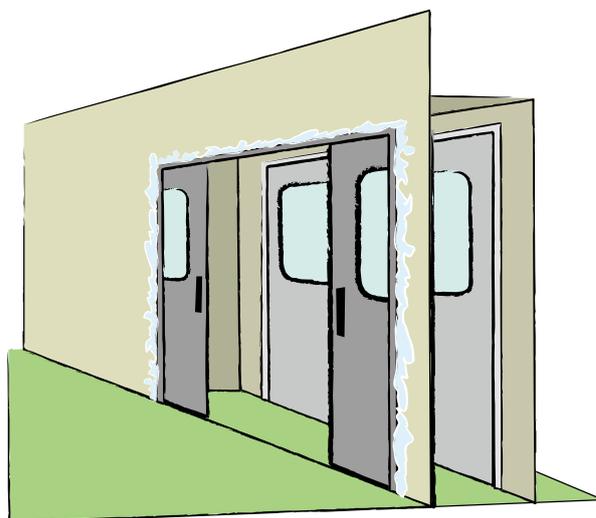
冷蔵庫の出入り口に二重扉を設け、急激な温度変化を防ぐことにより、冷蔵庫内の氷塊付着が減少した。

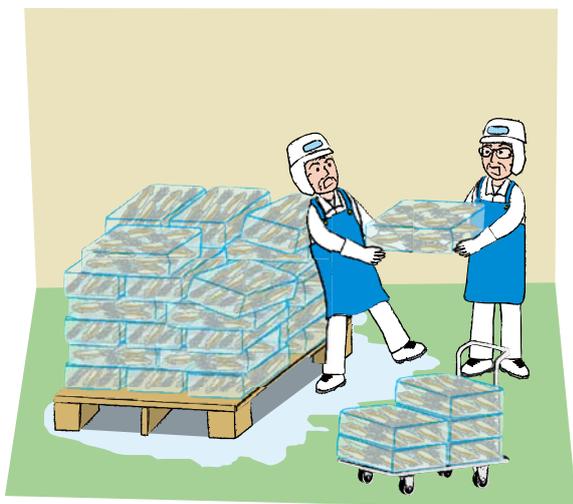
改善前

冷凍鮭フィレの積み込み作業中、荷崩れや濡れた床による滑りで、足指を打撲・骨折するおそれがあった。

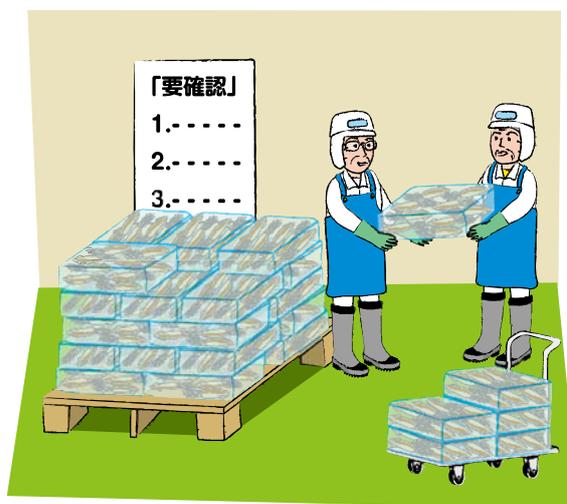
改善後

先芯の入った安全長靴を履き、滑り止めの付いた手袋を着用することとした。

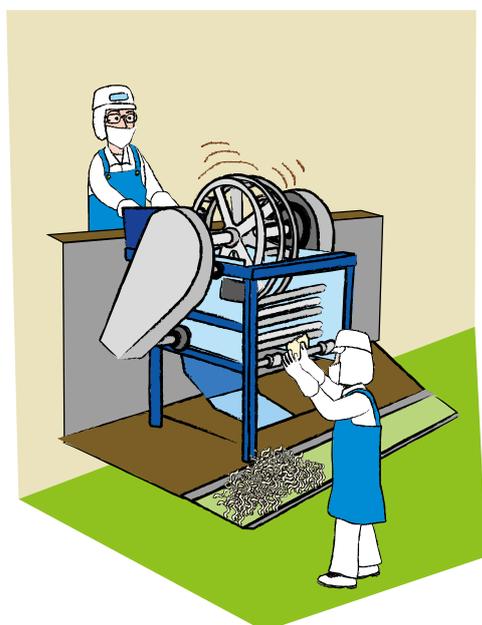
イカ加工機、サキイカ機の清掃作業中に誤って起動ボタンに手が触れるなどにより、ローラに手を巻き込まれるおそれがあった。

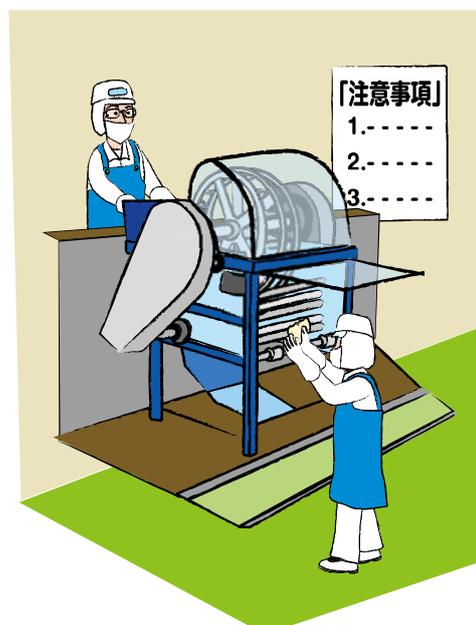
ローラにはカバーを取付け、誤って起動ボタンに触れても、カバーを開けると機械が停止する安全装置を設けた。

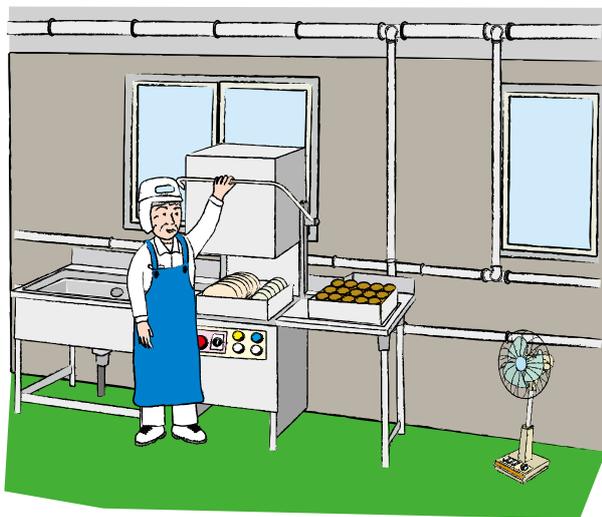
改 善 前

- (1) 蒸気配管に触れると危険であることの認識が徹底されておらず、配管に触れて火傷するおそれがあった。
- (2) 食器洗浄作業での高温・多湿環境により熱中症等を引き起こすおそれがあった。

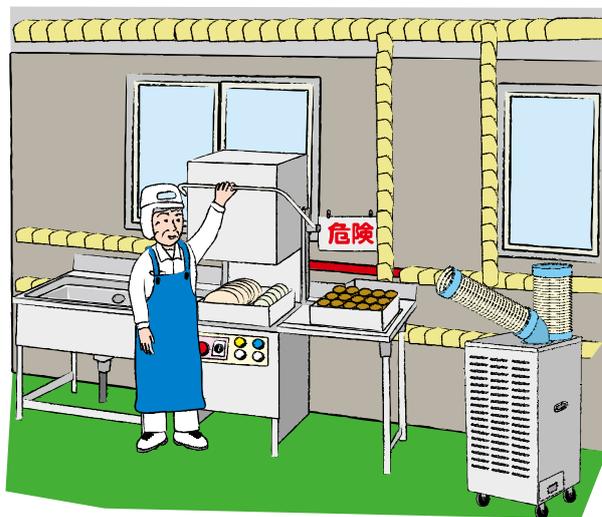
改 善 後

- (1) 熱い蒸気配管に触れないよう遮熱シートで覆い、覆うスペースがない場所等は赤色で塗装し、「高温危険」の表示をした。
- (2) 各所にあった扇風機を除湿機能のあるスポットクーラーに置き換えた。

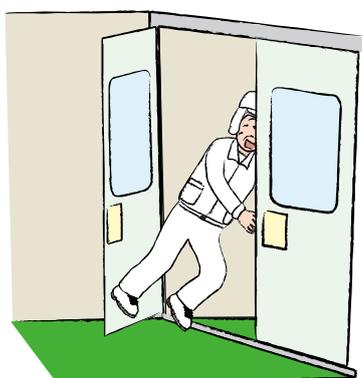
通路のドアを開くと床面に約1 cmの段差があり、通行時に躓いて転倒するおそれがあった。

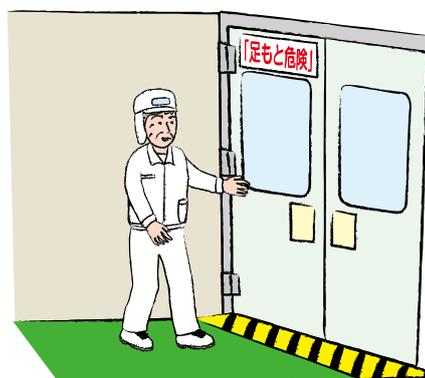
段差に三角スロープを設置し、スロープを黄色と黒の縞模様に塗装し、床面（深緑色）と区別した。

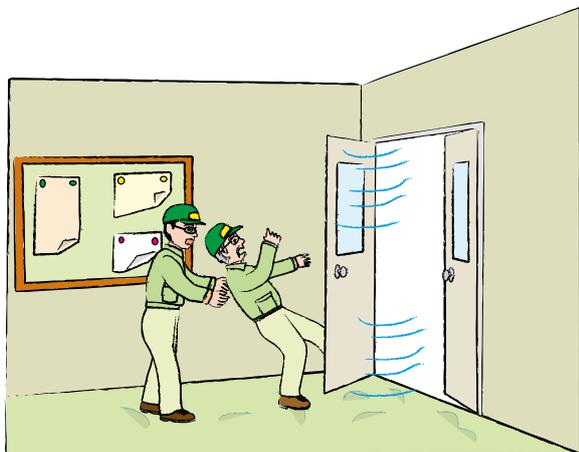
改 善 前

作業用通路の出入口が強風で突然開閉することがあり転倒、激突などのおそれがあった。

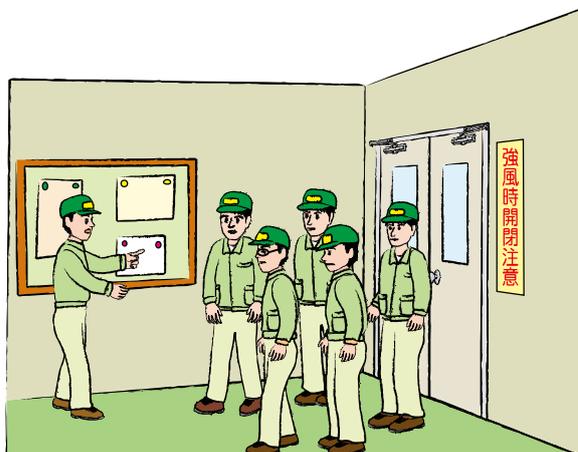
改 善 後

出入り口扉の強風による突然の開放を抑制するために、ドアクローザーを設置し、注意表示を行った

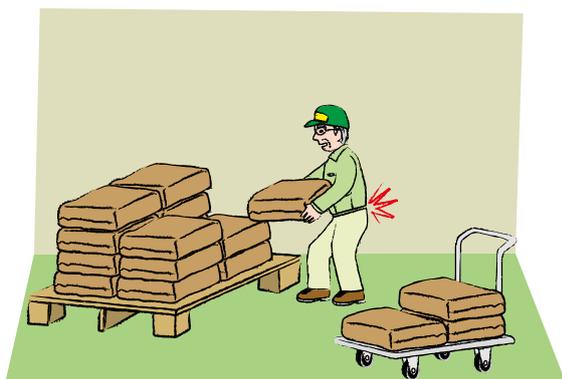
重量物（麻袋 50kg）の台車への積載作業があり、腰への負担が大きかった。

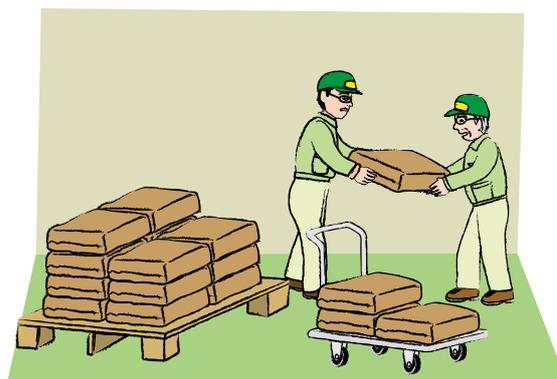
重量物の積載作業は原則2名で行うことにした。

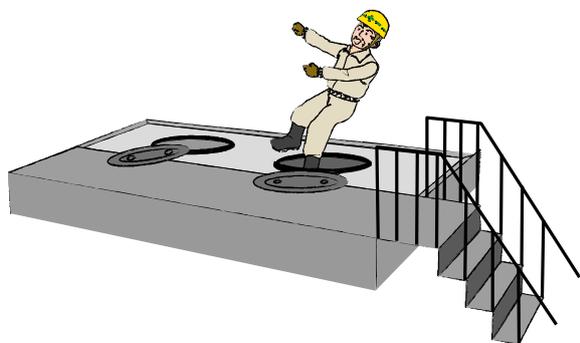
改 善 前

排水処理槽で点検作業通路の途中から手すりが無い上にマンホールの蓋が開放状態になっており、誤って処理槽に転落するおそれがあった。

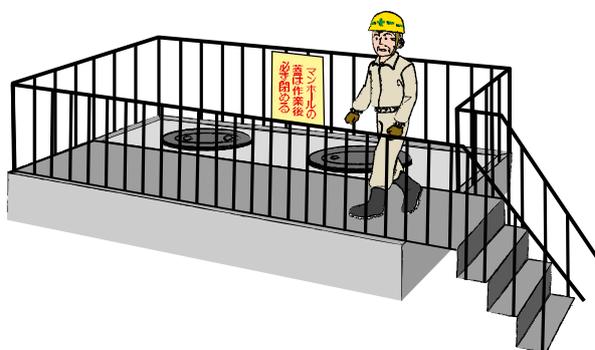
改 善 後

排水処理槽点検作業通路に手すりを取り付けさらにマンホールの蓋は作業終了後確実に閉めるように作業後は必ず閉める」という表示を掲示した。

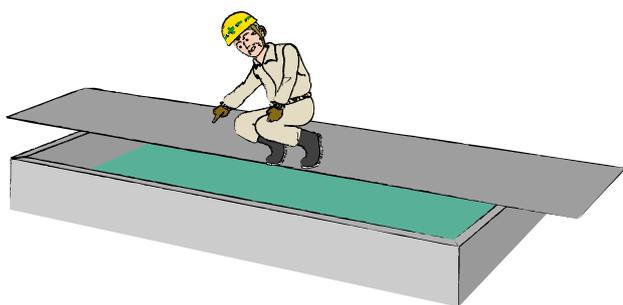
通路脇の水槽は、薬剤の補給状況を確認するため開口部に蓋が設置されておらず、転落するおそれがあった。

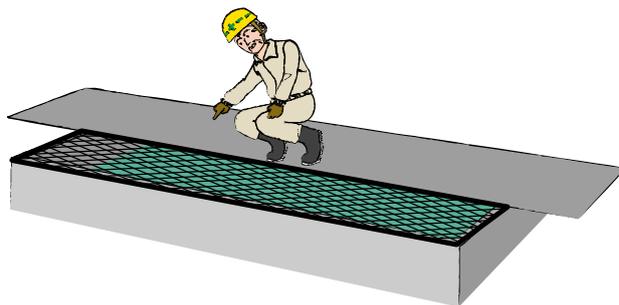
通路脇の水槽の開口部にはエキスパンドメタルの金網を取り付け、転落を防止した。

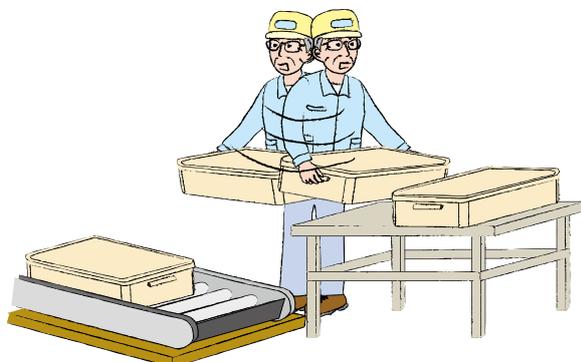
改 善 前

ご飯を入れた番重（15kg 程度）の上げ下ろし動作時の不自然な作業姿勢により腰への負担が大きかった。

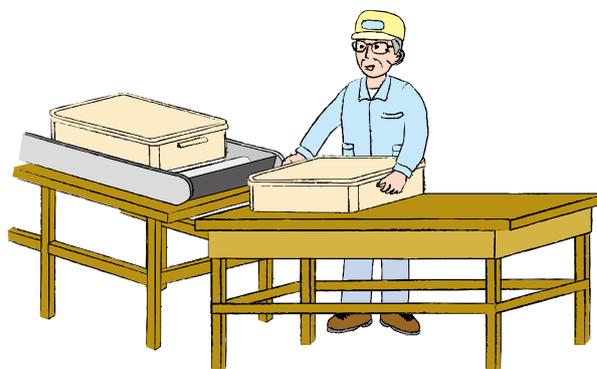
改 善 後

- ① 床面からの移動は腰部の過大な負担になるため、ご飯番重専用台を設置した。
- ② ひねり作業は腰部を痛める可能性が高いため、作業台のレイアウトを水平移動のみで作業できるように見直した。

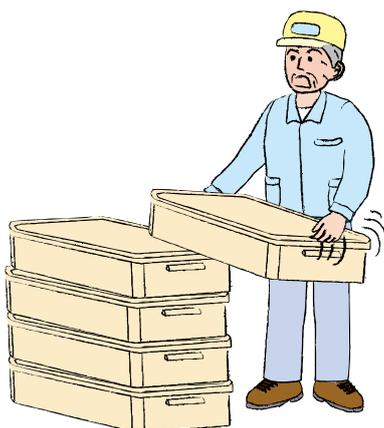
番重の持手部分がすべり、番重を落下させるおそれがあった。

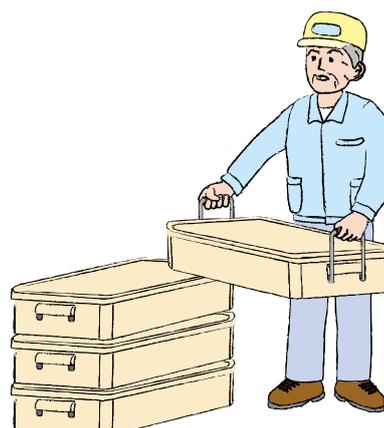
取り外し可能な専用グリップを番重の持ち手部分に装着して、番重の上げ下ろしを安全かつ容易に行えるようにした。

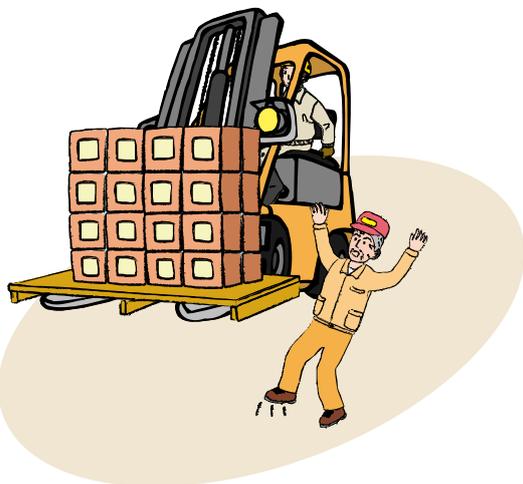
改 善 前

工場内の騒音でフォークリフトエンジン音が打ち消され、接近に気がつかず、接触するおそれがあった。

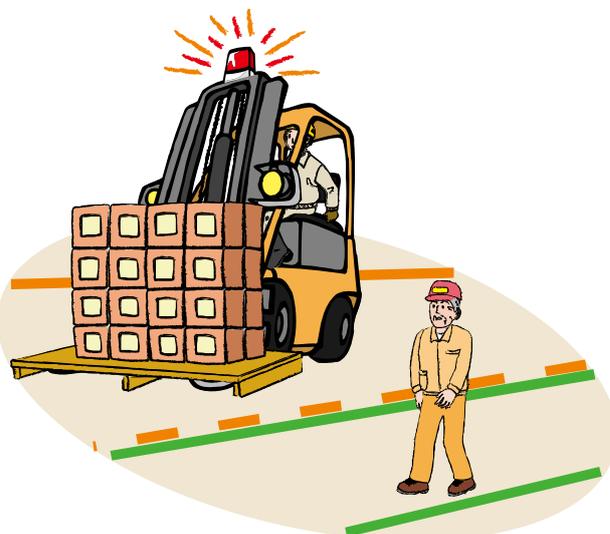
改 善 後

フォークリフトにパトライトを設置し、視覚での注意喚起を促すとともに通行エリアを明確に分けた。

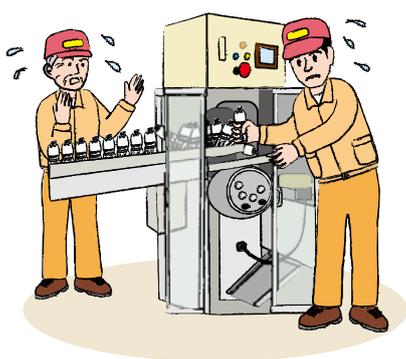
ブロー成形機稼働のまま、取り出し口に噛み込んだボトルを取り除こうとし、手を機械に挟まれるおそれがあった。

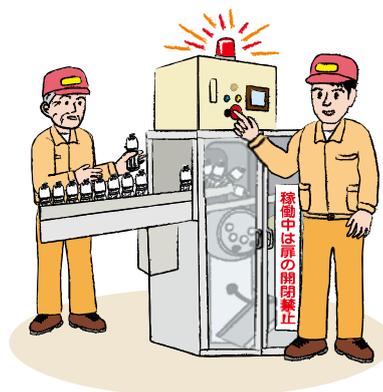
警告ランプを設置して、ボトルの噛み込みが発生した場合は、瞬時に分かるようにした。

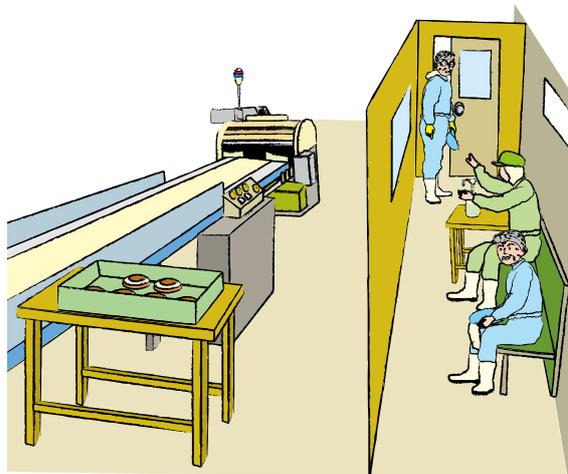
改 善 後

ライン横に簡易休憩場所を新たに設置した。

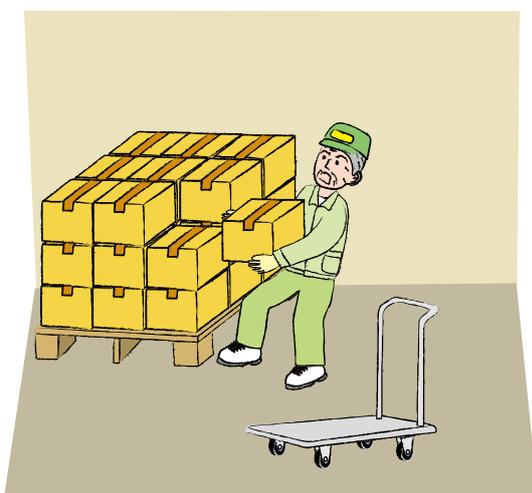
梱包して出荷する際の商品の重さがわからず、持ち上げた時にバランスを崩して転倒するおそれがあった。

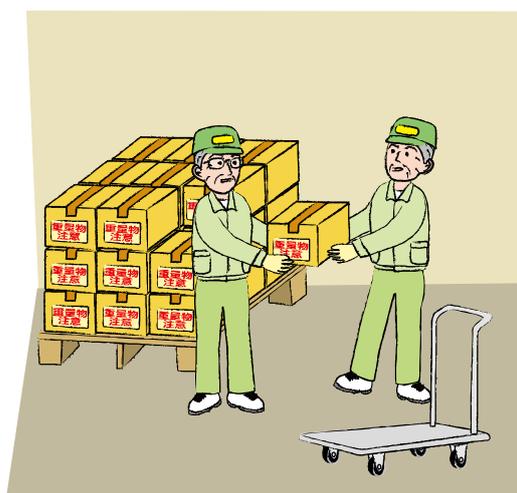
重量のある商品（約 10kg 以上）には「注意書き」を貼り、2 人以上で対応することとし、持ち上げ時の転倒等の防止を図った。
