平成 25 年度老人保健健康増進等事業（老人保健事業推進費等補助金）
第 2—29 高齢者向け住まいにおける防災対策のあり方に関する調査研究事業

事業名：「高齢者が生活する空間における火災安全対策の
あり方に関する調査研究事業」

2014 年 3 月

公益社団法人 日本火災学会

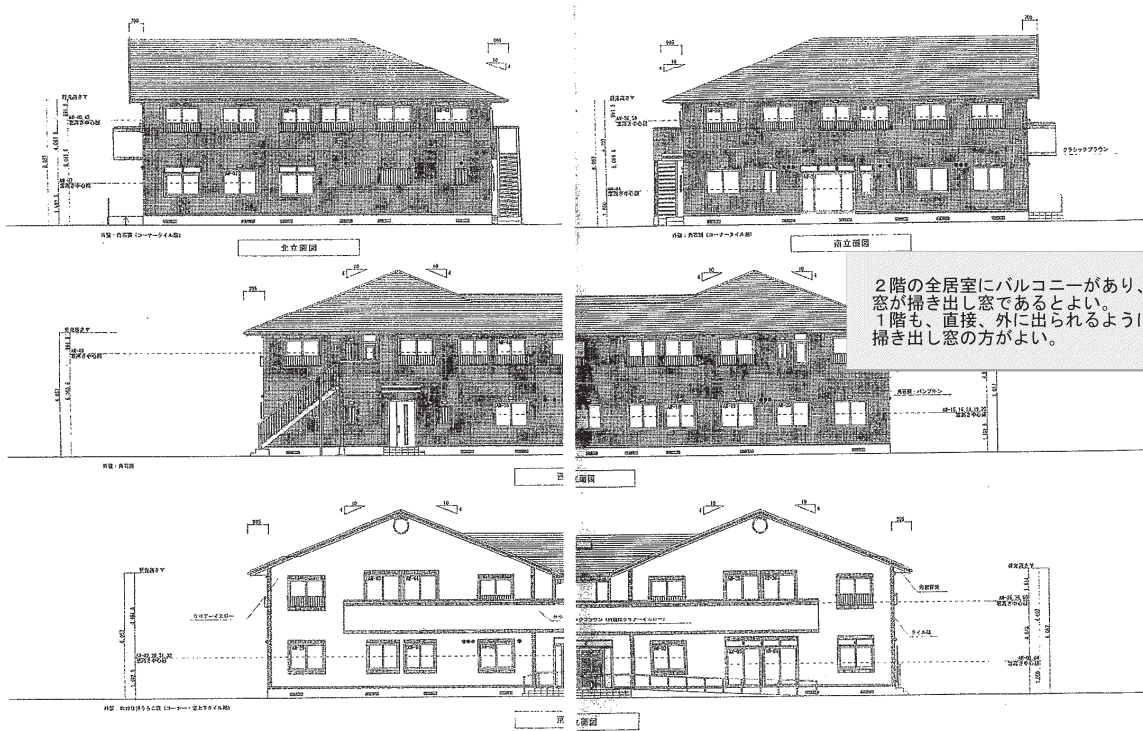
図 71 立面図

2 階は部分バルコニーが計画されており、そこに避難はしごが設置されているが、多くの利用者がこれを用いて避難することは絶対にできない。全周バルコニーの設置が困難な場合には、少なくとも 2 箇所以上の確実な水平避難拠点が必要な事例であると判断する。

施設利用者が利用することはないと思われるが、屋内階段に斜め段があることも介護職員や消防隊の利用を前提としても問題である。
