JTの具体的な取組み

JTの具体的な取組み ②分煙コンサルティング

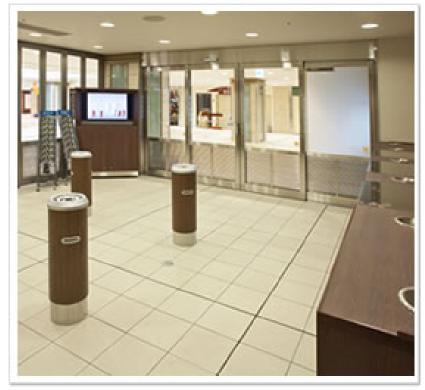
八重洲地下街(東京都)

東京駅に直結する八重洲地下街内/オレンジ・ロードの南北に設けられた喫煙スペースです。カウンター式灰皿&スタンド灰皿が設置された「サウススポット」と、スタンド灰皿のみで構成された「ノーススポット」の2カ所があり、10:00~22:00までの利用が可能となっています。(2007年10月設置)

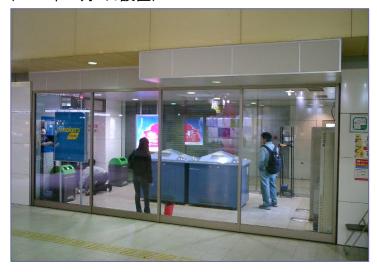
西鉄福岡駅(福岡県)

1日あたりの利用者が15万人を超える九州のターミナル駅、 西日本鉄道福岡駅の個室型喫煙スペースです。出入り口 にドアはありませんが、強力な排気によって風の通り道が できるため、煙や二オイが外へもれにくくなっています。 (2003年10月1日設置)

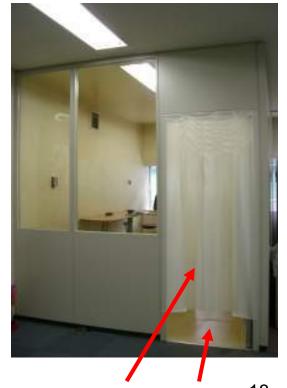
(施工後)

施設側が喫煙室入口にビニールカーテンを設置 STEP3

ビニールカーテン

→喫煙室に向かう気流がないことが漏れの原因

STFP4 施設管理者と出入口の風向・風速を測定し、十分な

気流(0.2m/s以上)が担保されていることを確認
