PMDA 医療安全情報 No. 26
【MRI 検査時の注意について（その2）】

pmda No.26 2011年 9月

MRI検査時の注意について (その2)

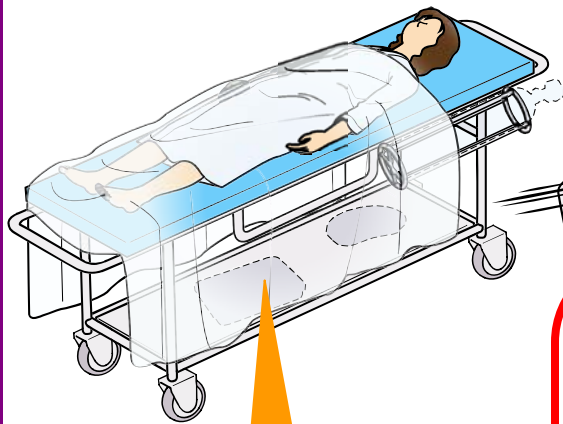
MRI検査室内は、常に強力な磁場があり、
磁性体金属の持ち込みは厳禁です！

ドレープの下などの死角
に置いてある金属製の
トレイなどにも注意！

- MRI検査室に入室する前には、磁性体金属がないか、必ず確認すること。

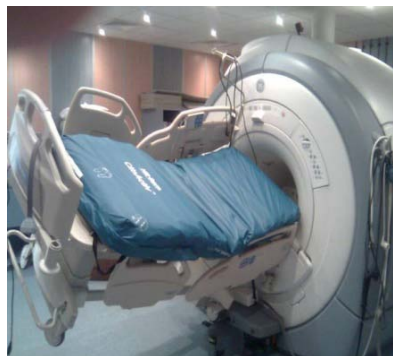
ベッド

吸着事故事例 (2)

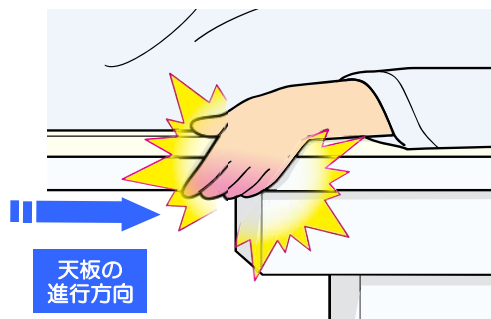
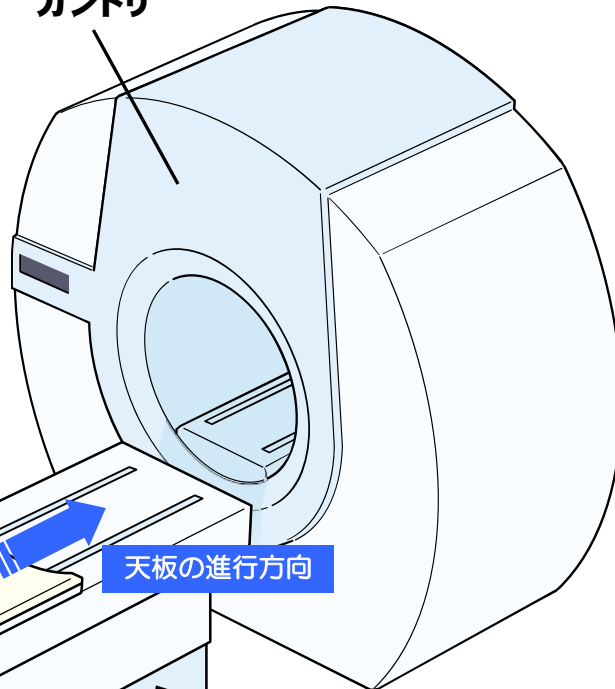
手指の挟み込み事例 (1)

天板と寝台の間への挟み込み

天板を握っている!

天板を握っていると、手指が寝台に挟み込まれるおそれがあります!

- 患者さんに対し、検査中は天板を握らないように十分伝えておくこと。

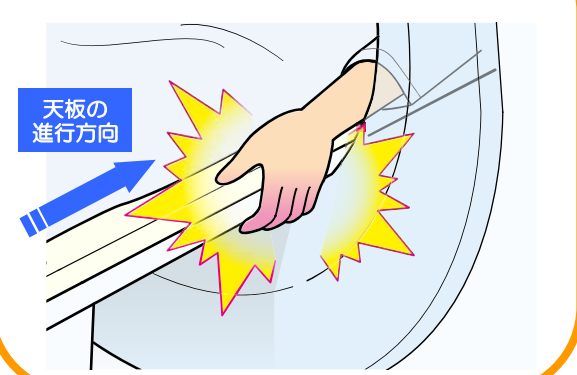
手指の挟み込み事例 (2)

天板を握っていると、手指が装置の隙間に挟み込まれる場合もあります！
挟み込みのおそれのある箇所は、装置の種類や構造によって異なるので、確かめてください。

天板とガントリ入口での挟み込み

CT装置なども同様の構造のため、注意が必要です。姿勢を維持することが難しい患者さんには、固定バンド（「PMDA医療安全情報 No.25」参照）を活用しましょう。
