テルモ(株)製埋め込み型補助人工心臓の 不具合への対応について

植込み型補助人工心臓システム 「DuraHeart 左心補助人工心臓システム」 新規植込み見合わせについて

「DuraHeart左心補助人工心臓システム」

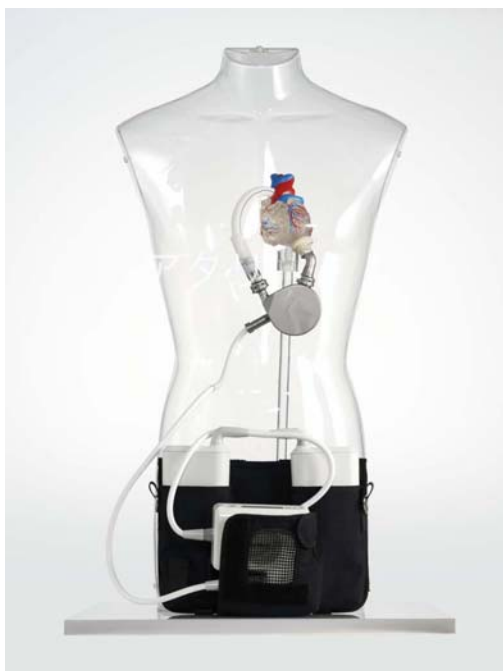
DuraHeart 装着状態 (イメージ)

※埋め込み型補助人工心臓：重症心不全で心臓移植以外に救命が困難と考えられる患者に心臓移植までの循環改善に使用される医療機器。体内にポンプを埋め込み、ケーブルで体外に置く制御用装置とポンプ駆動用の電池が接続される。
