# シックハウスへの東京都の取組みと 室内空気汚染の近年の傾向

東京都健康安全研究センター

# 室内空気汚染の近年の傾向

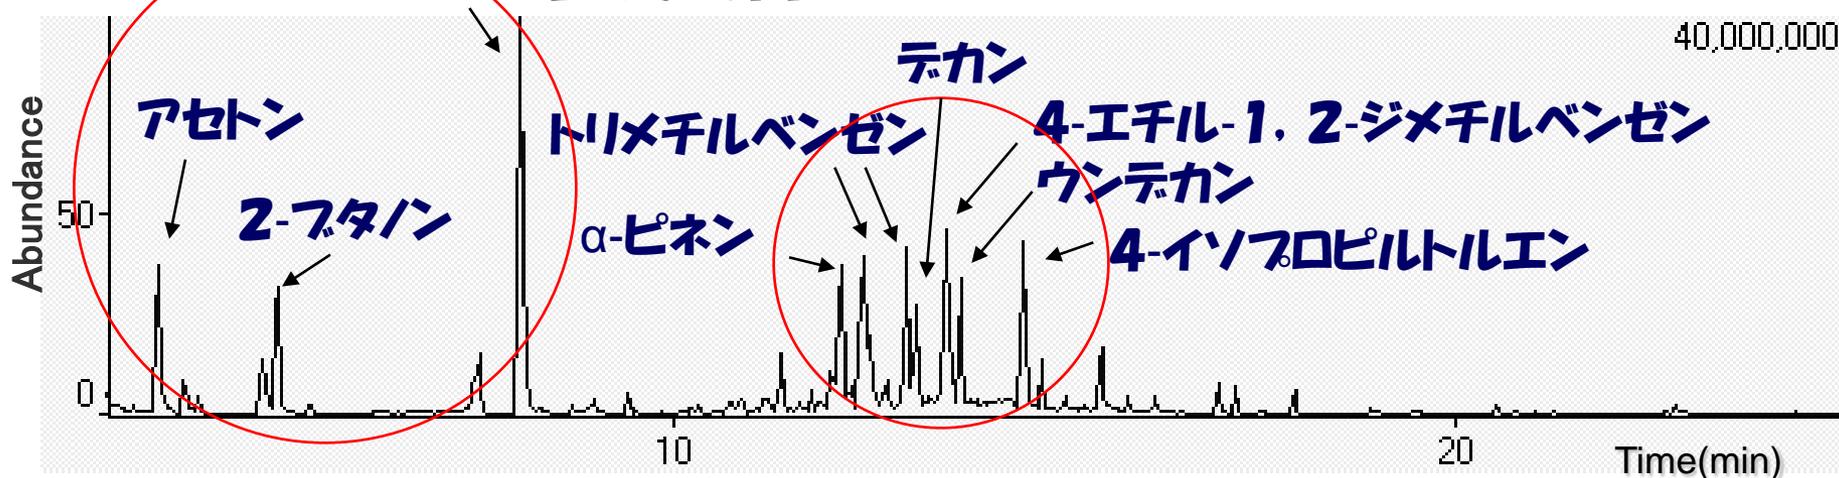
メチルシクロヘキサン 空気試料のVOCクロマトグラム

空気中濃度	メチルシクロヘキサン	: 2,500 $\mu\text{g}/\text{m}^3$
	トリメチルベンゼン	: 1,300 $\mu\text{g}/\text{m}^3$
	アセトン	: 616 $\mu\text{g}/\text{m}^3$
	2-ブタン	: 344 $\mu\text{g}/\text{m}^3$
	TVOC	: 10,800 $\mu\text{g}/\text{m}^3$

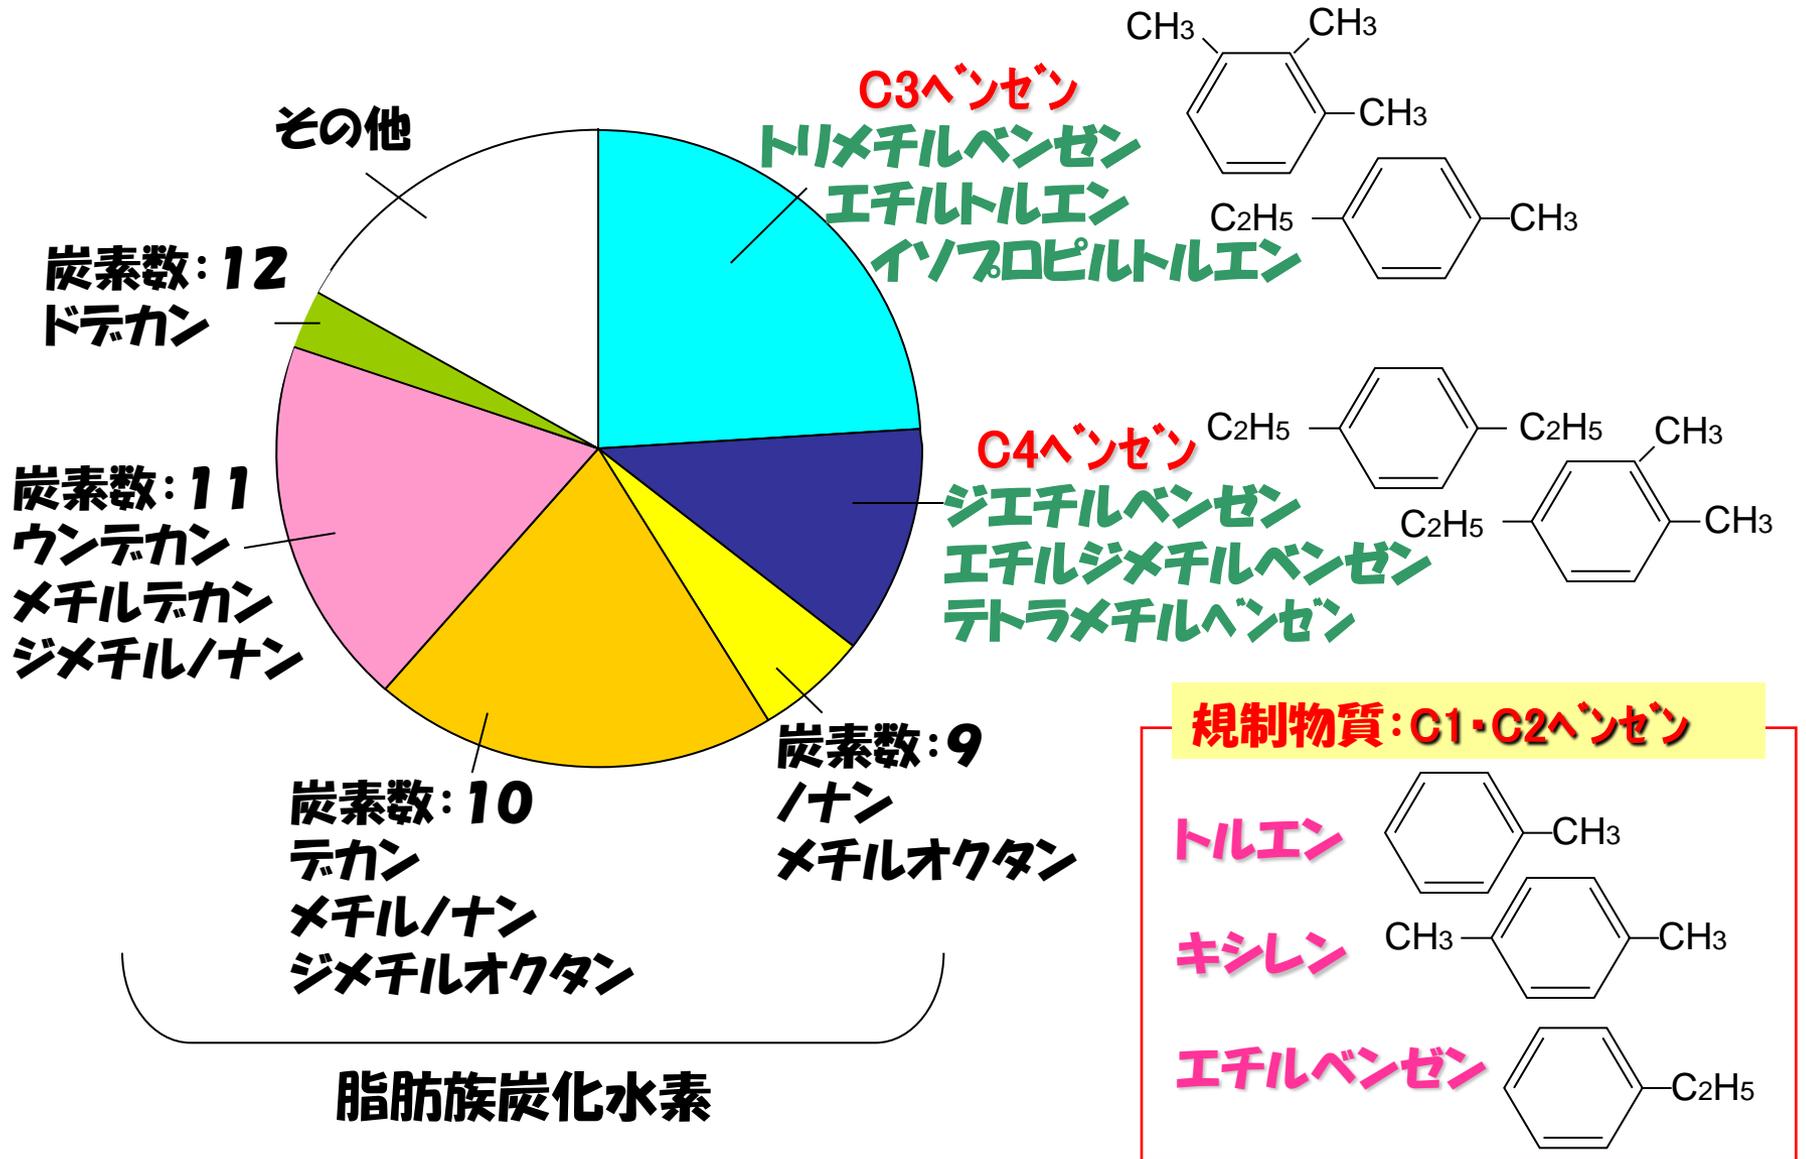
# 溶剤系塗料うすめ液(シンナー)に含まれる成分

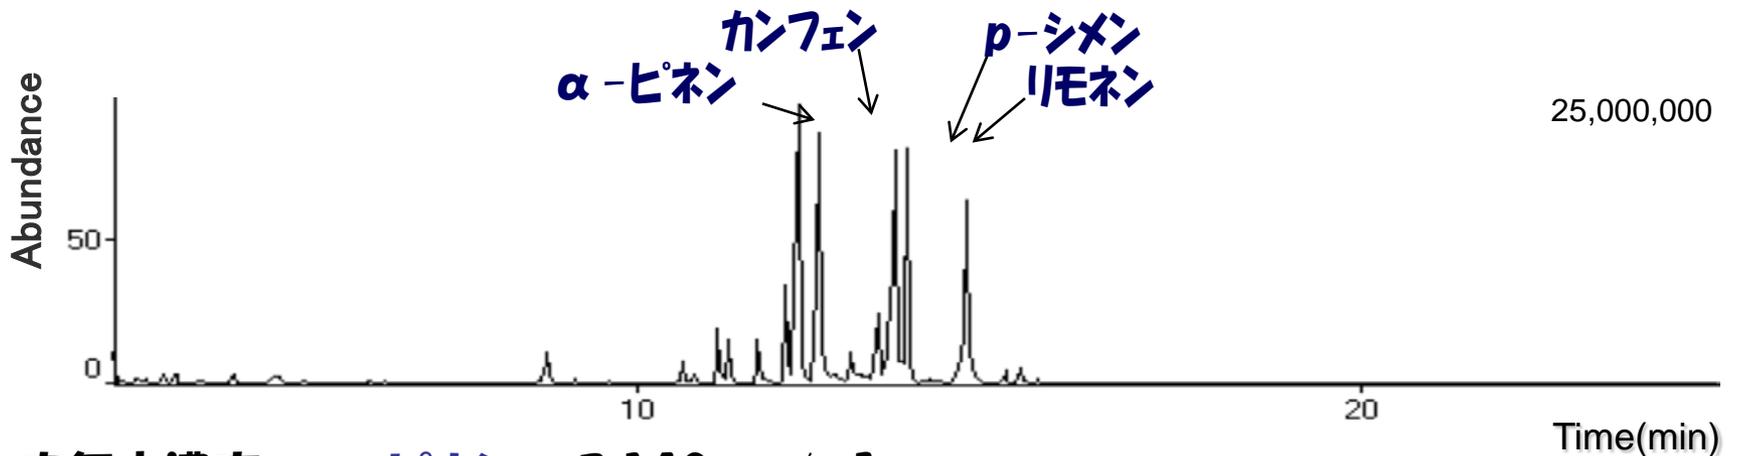
### 空気試料のVOCクロマトグラム

空気中濃度

α-ピネン	: 3,140 $\mu\text{g}/\text{m}^3$
リモネン	: 2,450 $\mu\text{g}/\text{m}^3$
p-シメン	: 2,550 $\mu\text{g}/\text{m}^3$
カンフェン	: 1,680 $\mu\text{g}/\text{m}^3$
TVOC	: 17,300 $\mu\text{g}/\text{m}^3$

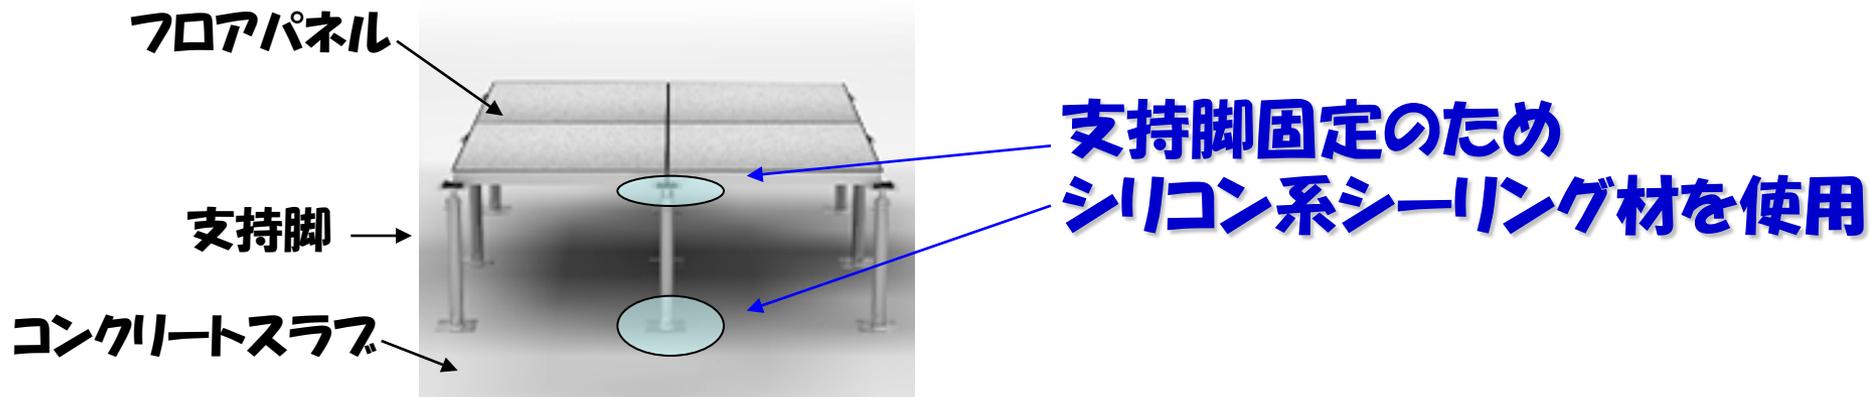
## 床下の構造

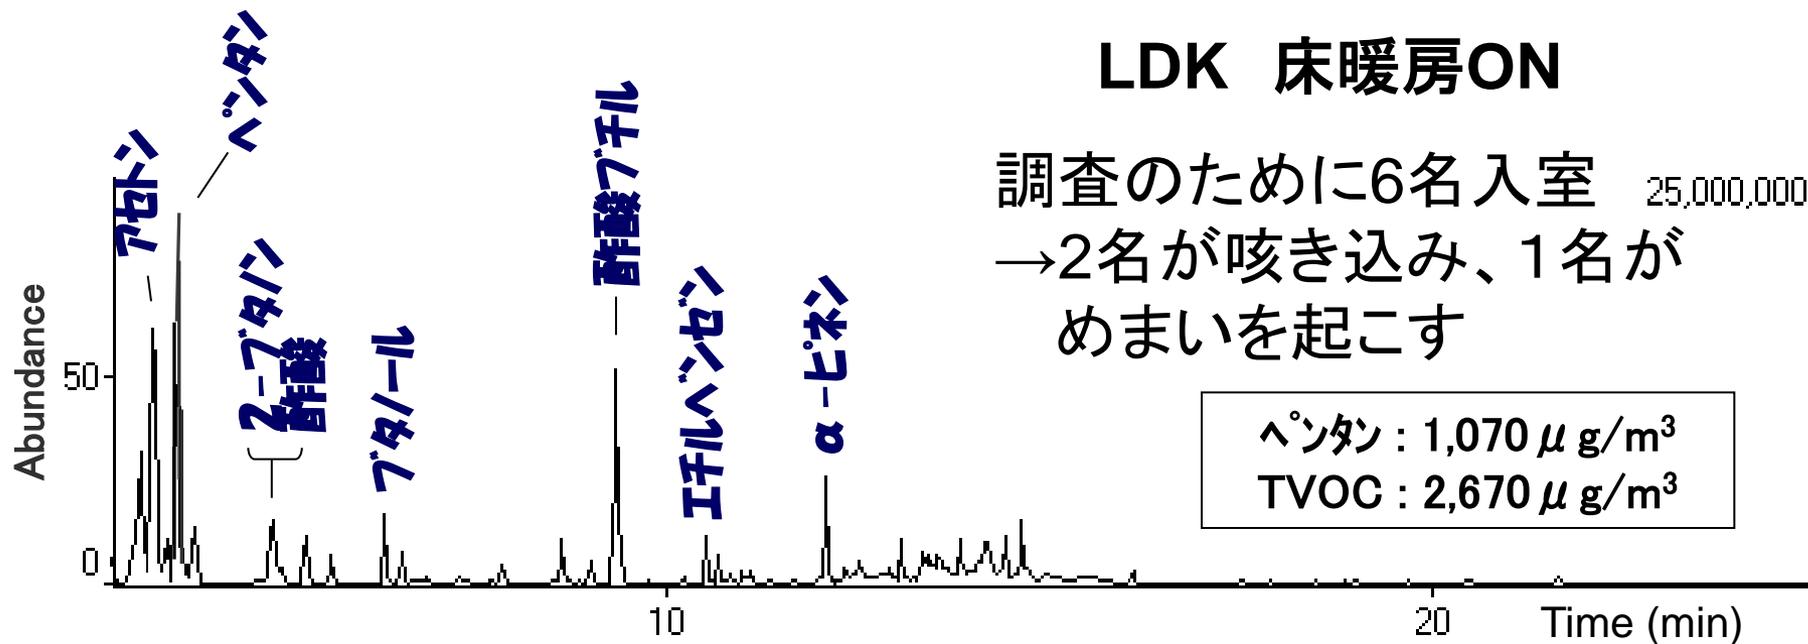
室内空気中からペンタンを主要成分として検出。  
その後の発生源調査より、床からのペンタンの発生が判明。  
→発生部材として床暖房用の断熱材が推定された。

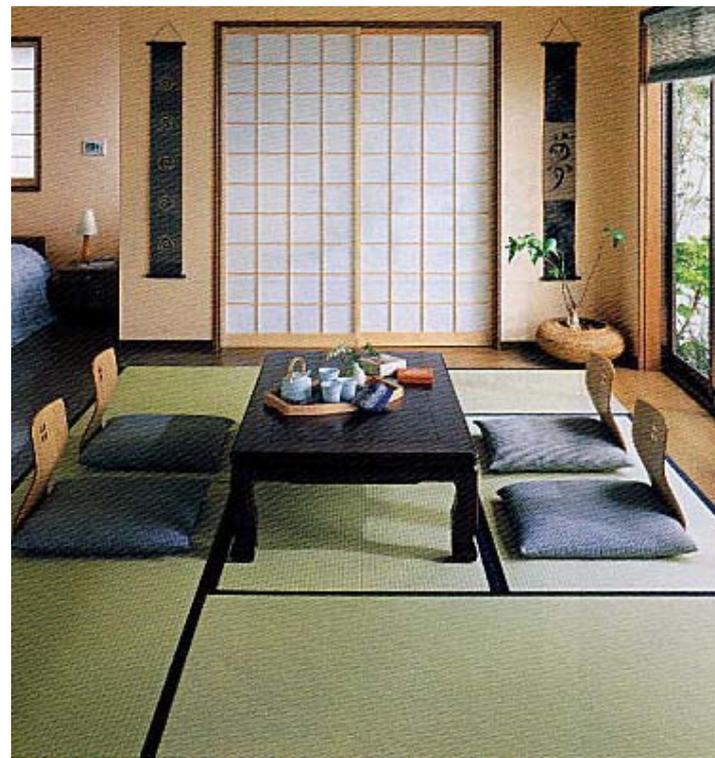
「和紙」を「こより」にして「畳表」にしたもの

- ・耐久性に優れる
- ・カラーバリエーションが豊富
- ・ダニやカビが発生しない
- ・日焼けで変色しない

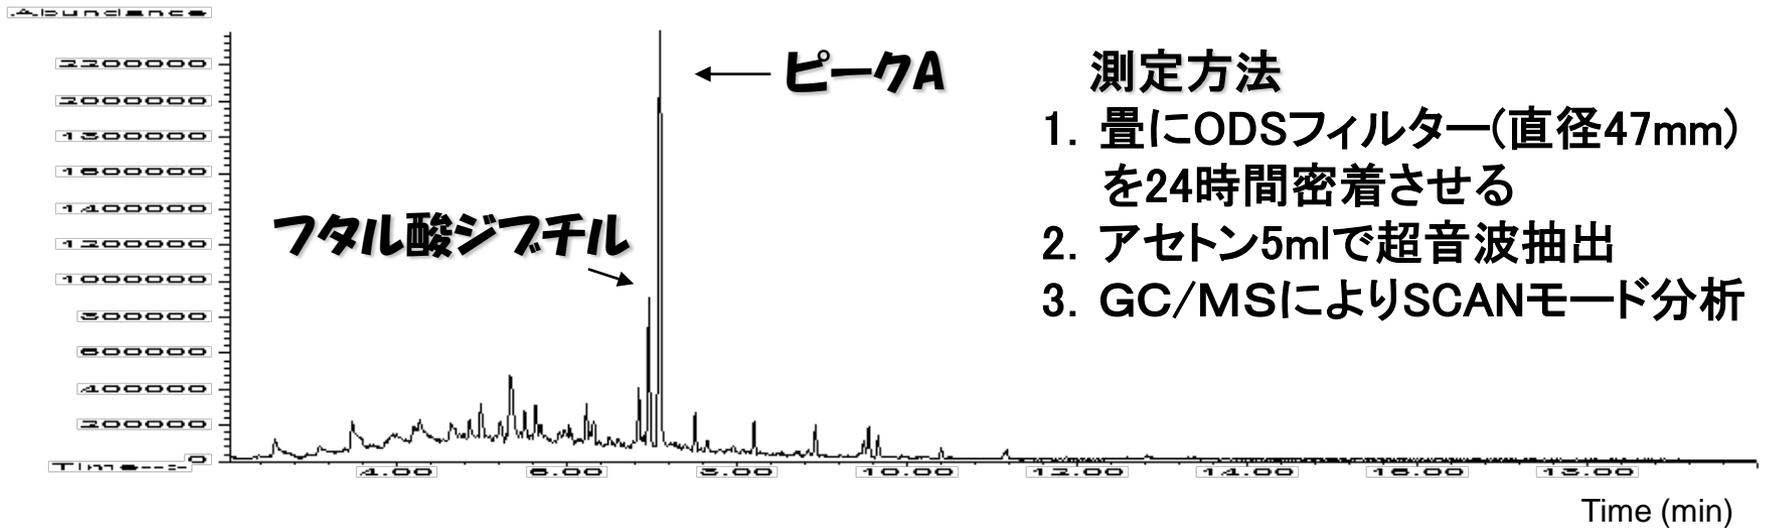
# 畳から検出された殺虫剤：フェンチオン

1. 畳にODSフィルター(直径47mm)を24時間密着させる
2. アセトン5mlで超音波抽出
3. GC/MSによりSCANモード分析
