医療・介護ベッド用手すりのすき間に頭や首、手足などを挟む事故等に係る施設管理者に対する注意喚起について

介護ベッド用手すりのすき間に頭や首、手足
などを挟む事故等に係る注意喚起について

介護ベッド用手すり（管理番号：A201000531）

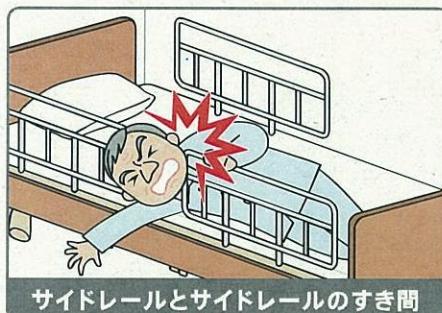
すき間に首が入り込む事故が多発しています。

サイドレールとサイドレールのすき間

介護ベッドのJIS規格では、図のようにサイドレールとサイドレールのすき間に直径6cmの硬い円柱状の器具が入らないこととされています。

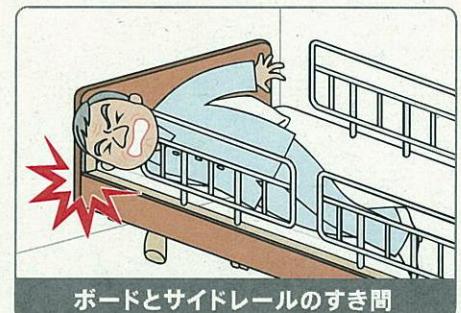
ボードとサイドレールのすき間

■ヘッドボードとサイドレールのすき間をクッションなどを入れてうめましょう。

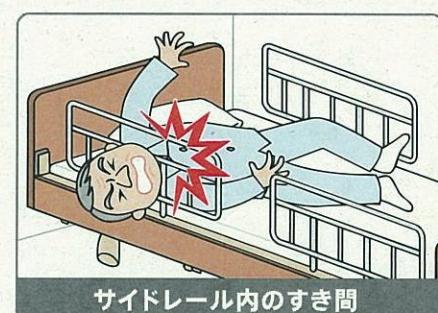
12cm以上のすき間があると……

サイドレールの中に頭が入り、窒息事故が発生しています。

サイドレール内のすき間

安全確認スケールを当てて、直径12cmの硬い物が入るすき間がないか計測しましょう。

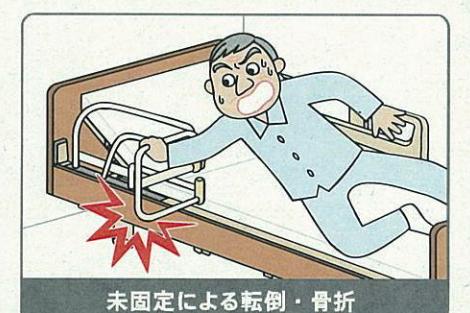
ベッド用グリップの固定を確認していますか?

しっかり固定していないと……

立ち上がるときに転倒し骨折する原因になります。

未固定による転倒・骨折
