### 2.2.3 災害時のトイレ・排水対策

### 3 阪神・淡路大震災での排水設備被害状況に係る文献まとめ

## 4 東京消防庁の水利整備事業

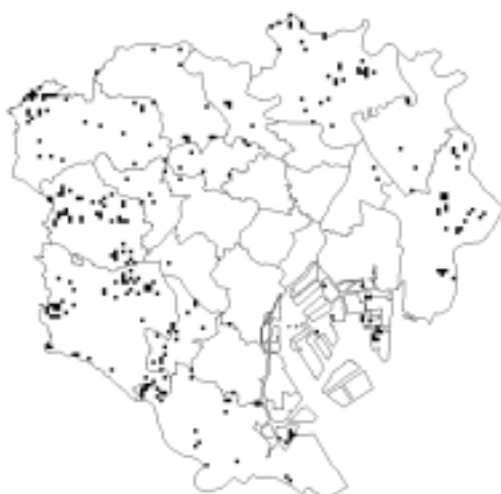
図1 メッシュ整備基準による不足メッシュ

その結果、特別区内におけるメッシュ整備基準に基づく充足率は 97.2%、巨大水利メッシュ整備基準に基づく充足率は 93.7%となっています。（表 1、図 1・図 2 参照）

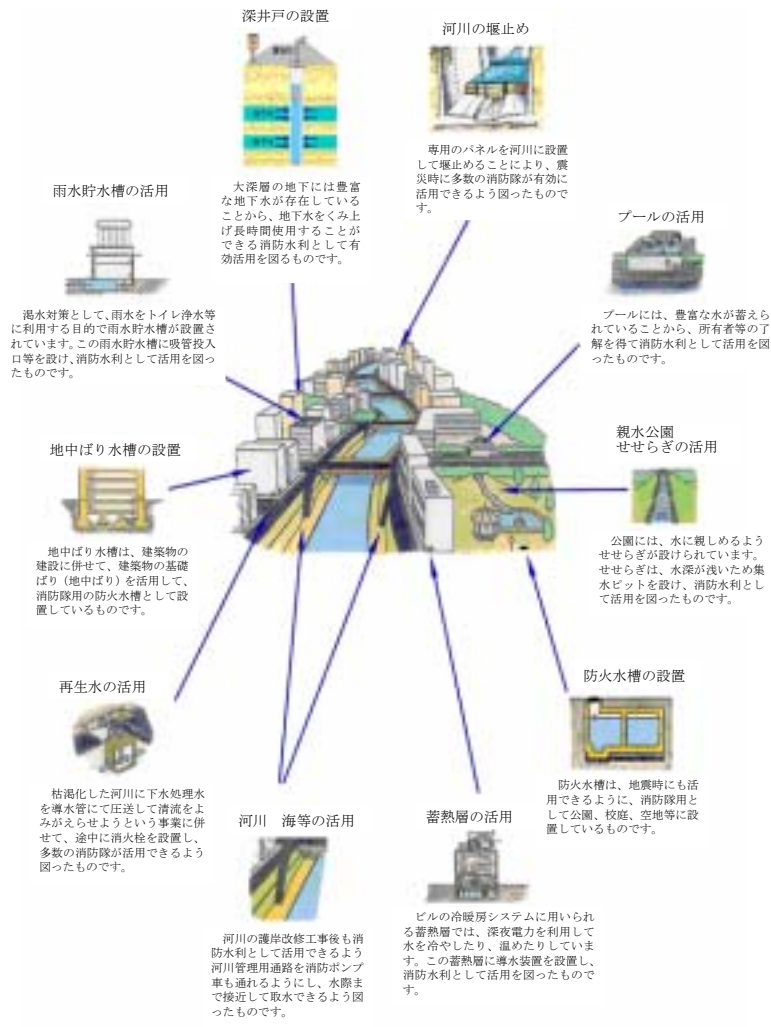
図3 災害時における消防水利の確保策

しかし、震災時の市街地大規模火災に対応するためには海、河川等の無限の水利や大容量を有する水利の消防水利としての活用を更に進めていく必要があります。（図 3 参照）
