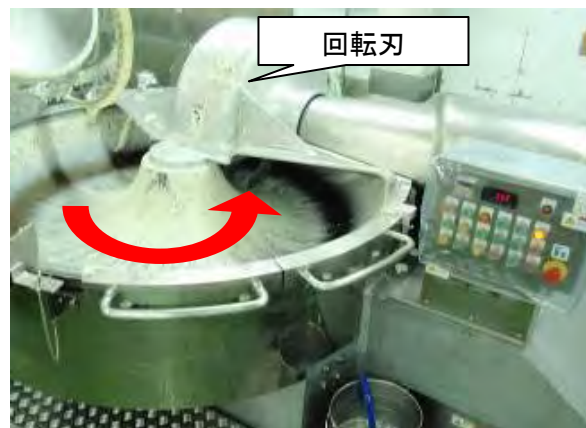
図 8. 致命傷危険源

- ・皿正面の踏み台高さから皿の縁上面高さまでが約70cmと低いため、材料の追加投入時に回転する皿内に倒れこみ、反時計まわりの攪拌流で回転刃に上半身巻き込まれ（致命傷リスクが高い切傷/切断の危険源）

回転槽(皿)正面の踏み台高さから皿の縁上面高さまでが約70cmと低いため、場合によっては稼働中に回転する皿内に倒れこみ、反時計まわりの攪拌流で回転刃に上半身を巻き込まれる致命傷リスクに対しては、「レーザースキャナー」(カテゴリ3)を皿の上2mの高さにレーザー投光部を下に向けて設置し、投光面と回転刃との間の安全距離を「レーザースキャナー」信号処理時間と回転刃停止時間を考慮して設定する方策を

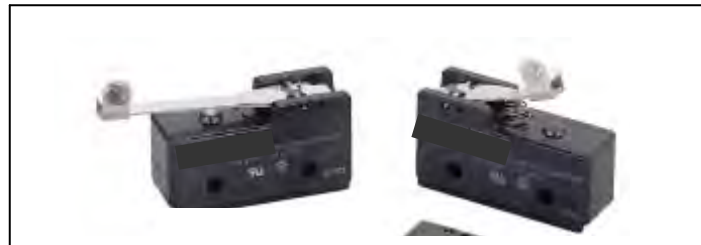
図9. マイクロスイッチ

可動ガード(回転刃機構の上面を覆うアルミ铸造のカバー)を開けた状態で、生産ロット切替え時の清掃を行う時、回転刃の不意の起動を防ぐため、カバー駆動軸後端部にカバーの開閉位置を検出するマイクロスイッチ(工業用センサー)を設けている。

全開位置検出にNO接点、全閉位置検出に1NC/1NO接点を設けているが、いずれも故障検出は不可能なため、メーカーが主張する「防護カテゴリ2」には該当しない。

「工業用センサー」は、安全関連部のデバイスとしては、危険側故障が避けられないカテゴリB相当であり、たとえ仮にハード回路で遮断をするようにしているにせよ、この「安全関連部」はカテゴリBのデバイスを含む限り、安全防護カテゴリを満たさない不適切な部品選択である。(JIS C 8201 9.4.2)

致命傷が避けられない清掃時の回転刃の不意の起動を防ぐインタロック機構部に不適切なデバイス(マイクロスイッチ)の選定がなされているので、適正なデバイス選択につき、機械メーカー、U社、親会社本社部門と安全機器メーカーの4者で、上記のレーザースキャナーの採用検討と併せて検討するよう推奨した。しかし最終的には、親会社本社部門、U社の間で、停止防護に依らず、バー式のガードを増設する隔離防護方策を採用することを決定している。(上記 写真)
