E. 結論

視覚障害者歩行支援システムの測位誤差評価に関しては、各センサの屋内外での特性の比較を地図上の軌跡、さらには統計的に明確にすることができた。また、センサ統合により各センサ単体よりも優れた測位結果が得られ、屋内外合計約 1 km の実証ルートにおいて、平均 6.7m（標準偏差 5.5）の誤差での測位ができることがわかった。

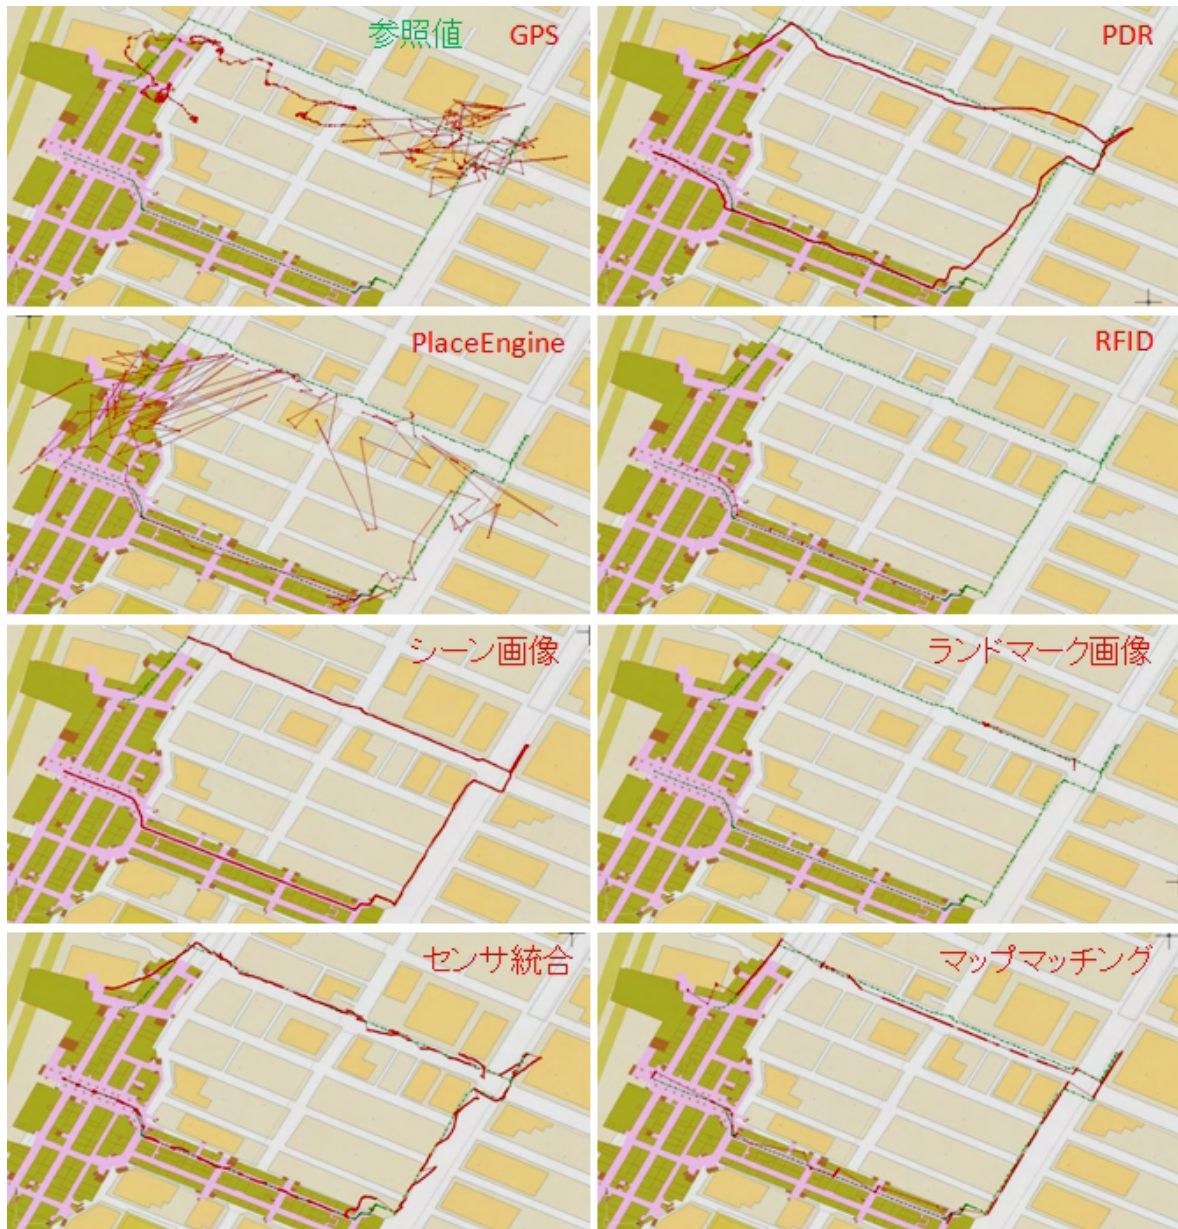
図 II.5-13 各センサの測位結果一覧 (赤：計測値、緑：参照値)

GPS：屋外のみをカバーしているが、その屋外でもマルチパス等の影響により測位結果のブレが非常に大きい場所があった。

PlaceEngine: Wi-Fi の利用により屋内外での測位が実現されている。ただし、屋内は本プロジェクト関係者が重点的に登録したデータが多いため精度が高く、屋外は、Wi-Fi 基地局が少ないためか、基地局がありそうな他の場所に引っ張られてしまうことが頻繁に起こっている。

PDR：本実証では実用的な精度で軌跡を推定することができている。ただし、本実証ルートは地磁気が乱されている場所が比較的少なかったため、ジャイロのドリフトが問題にならなかった

シーン画像認識：実証ルート上の画像 DB のみを用いたため、高精度な測位を実現できている。ただし、自由なルートを歩く場合の精度について引き続き検討する必要がある。

ランドマーク画像認識：画像登録のためのパラメータ数が多いため、今回の誤差評価のデータ取得までに画像 DB を十分に整備できなかったこともあり、カバー率が低くなった。画像 DB の整備コストについて引き続き検討する必要がある。
