平成 21 年度障害者保健福祉推進事業（障害者自立支援機器等研究開発プロジェクト）

スポーツ用義足の膝継手、板バネ等の開発

疾走用膝継手 動画写真撮影

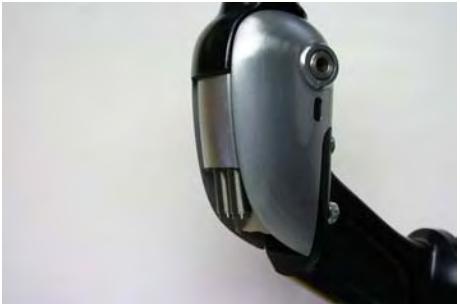
仮合わせ用システムを組付ける。

ロワカバーを外した状態で、仮合わせ用システムをロワに取付ける。 ・ターミナルインパクトの衝撃を調整する ・伸展補助バネを調整 以上の調整は仮合わせ中に可能。
-----------------	---	---

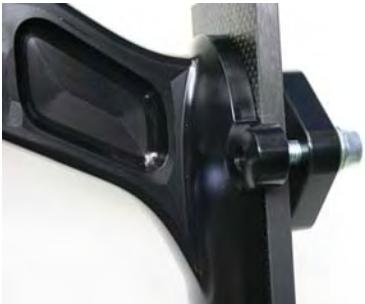
6. <調整> SP1100 の長さ 調整と 仮固定。

仮合わせ用システム両脇の M8 ネジ穴を使用し、SP1100 を SP0400 で挟んで固定・長さ調整をする。 ※写真左：仮合わせ用システム 右：システム
---	---	---

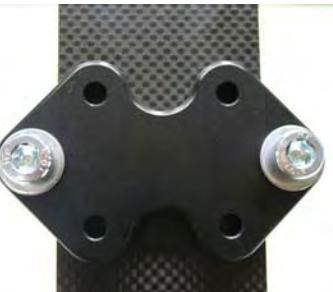
1. SP1100 に4つ穴 を空ける。

それぞれ調整箇所の調整を終えた後、SP0400 の 4 つ穴を使用し SP1100 に $\phi 5.9$ のドリルで 4 点貫通穴を空ける。
----------------------------	---	--

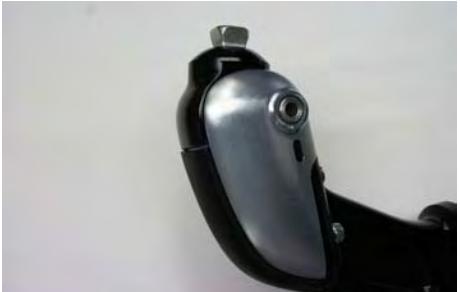
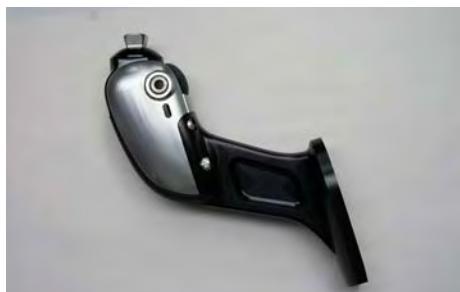
2.	ステムを交換する。

仮合わせ用ステムを取り外し、ロワカバーを組付け、ステムを交換する。

ロワカバーは取付けなくとも機能に問題はありませんので、仮合わせ中など調整の見込みがある内はロワカバーを外した状態で使用していただくと取外しの手間が減るかと思います。調整が終わり、仮合わせ用ステムからステムに交換する際にロワカバーと取付けてもらえば良いかと思います。

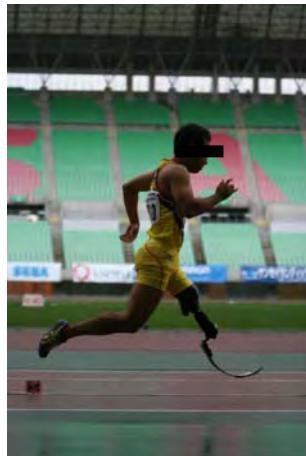
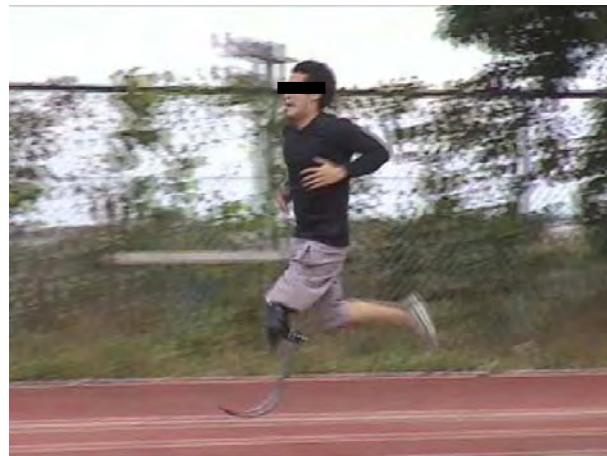
撮影範囲 イメージ

- ・ほぼ定速で移動する被験者様の矢状面を 4 歩から 5 歩程度撮影されている。
- ・被験者様の矢状面全体と地面（キール接地点）がアップで映っている。

※撮影中、ソケットに色の付いたテープ等を貼り、ソケット基準線が分かると好ましいです。

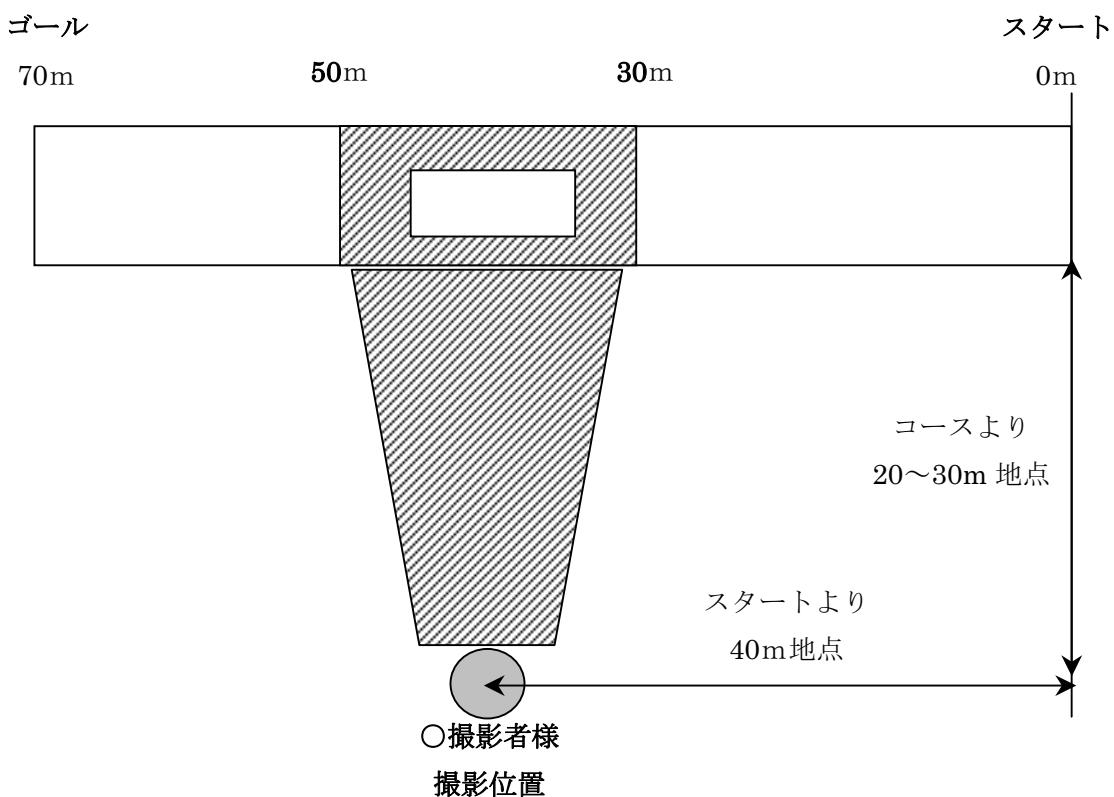
・撮影位置の一例 イメージ

- ・スタート地点より 40m の地点で 30m から 50m 区間のおよそ定速移動中を撮影。

・撮影者様は被験者様から 20~30m程度離れた地点より撮影しますと 30m から 50m区間中、被験者様のほぼ矢状面を撮影することができると思います。

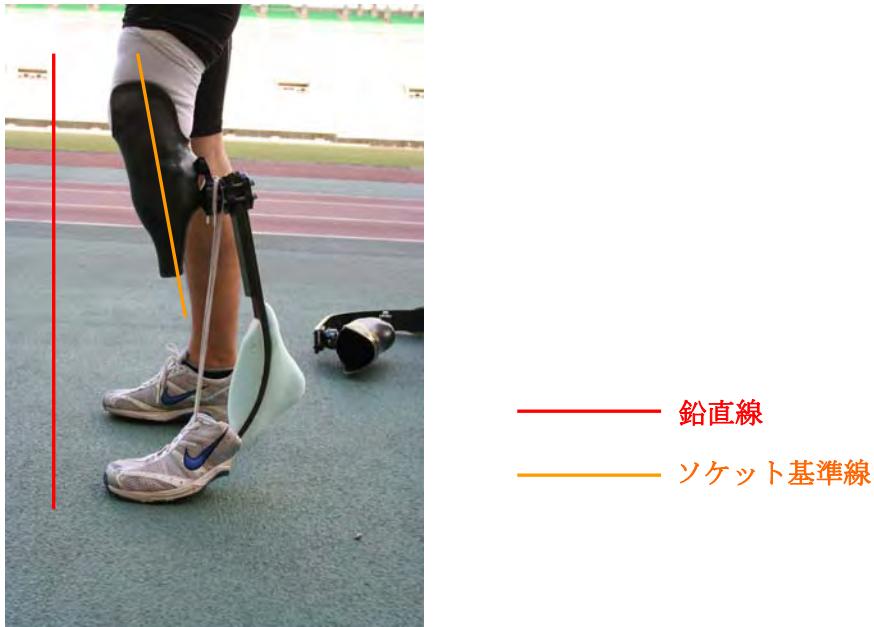
- 立位矢状面の写真撮影をお願い致します。
- 重錘等を使用し沿直線とソケット基準線が分かると好ましいです。

上の写真のように下半身だけ撮影していただいて構いません。

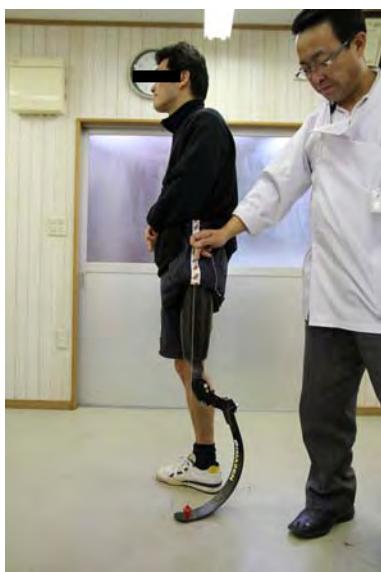
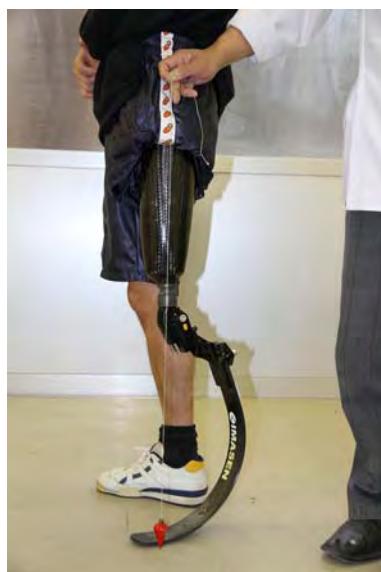
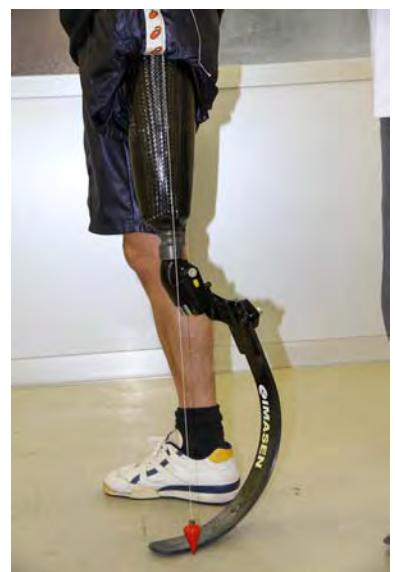
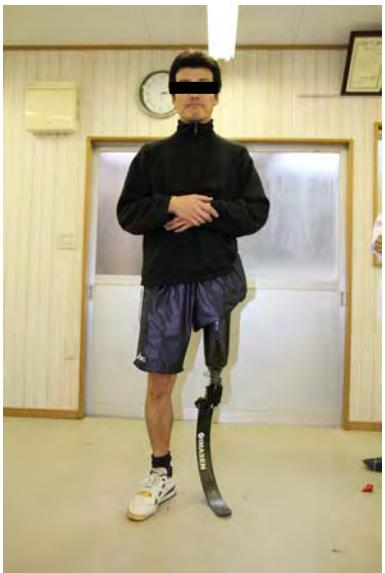
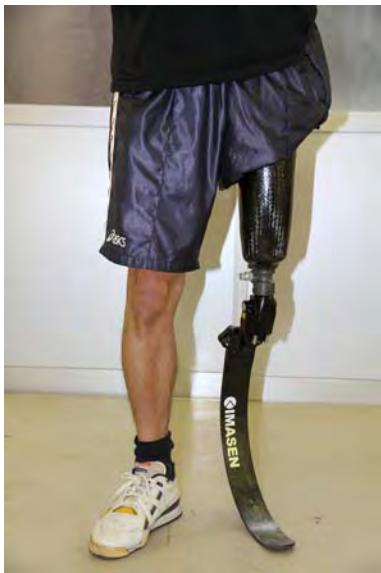
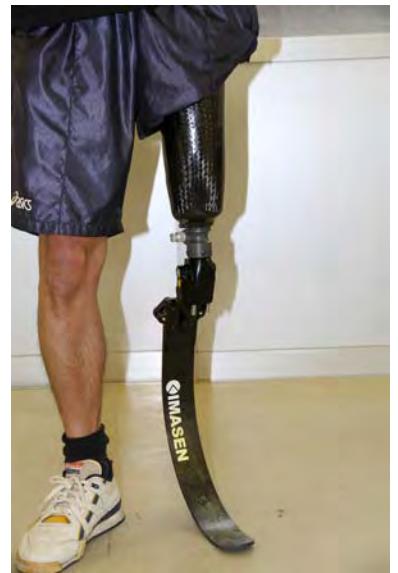
静止立位写真：

前額面ではやや外転位に調整。義足側立脚期に内側に向かうように設定したこと。ベンチアライメントではマニュアルどおりに基準線が足部先端から 50mm 近位におちるよう設定した。しかし、スタティックで荷重をかけると足部が撓み、基準線がさらに近位に落ちてしまう。そのため、スタティックで先端から 50mm に基準線が落ちるように調整した。

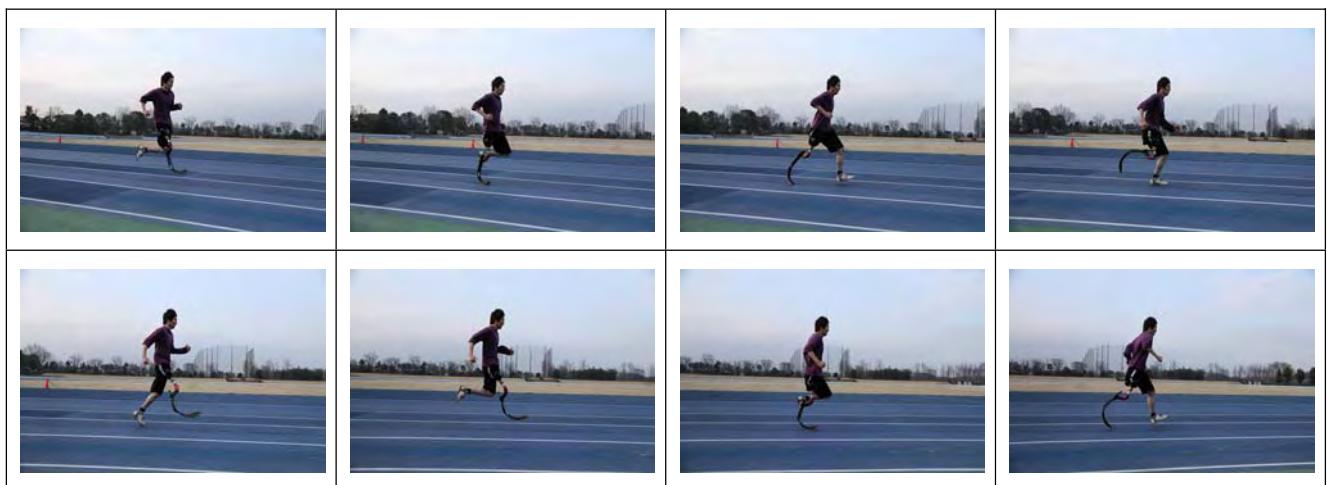
連続写真 :

バネは初期状態で走行。短断端のためか、義足側振り出し時に股関節を外転させて走行する（ぶん回し）。振り出しのタイミングが合わないせいか、つま先が地面にひつかかり 2 回ほど転倒した（走行速度が遅いため、幸いケガはなし）。練習不足とのことであったが、初めて疾走用膝継手を装着したにも関わらず、ある程度は走行ができている様に見えた。訓練をして、義足側振り出し時に股関節が外転するのを抑えることができるようになると良さそうである。

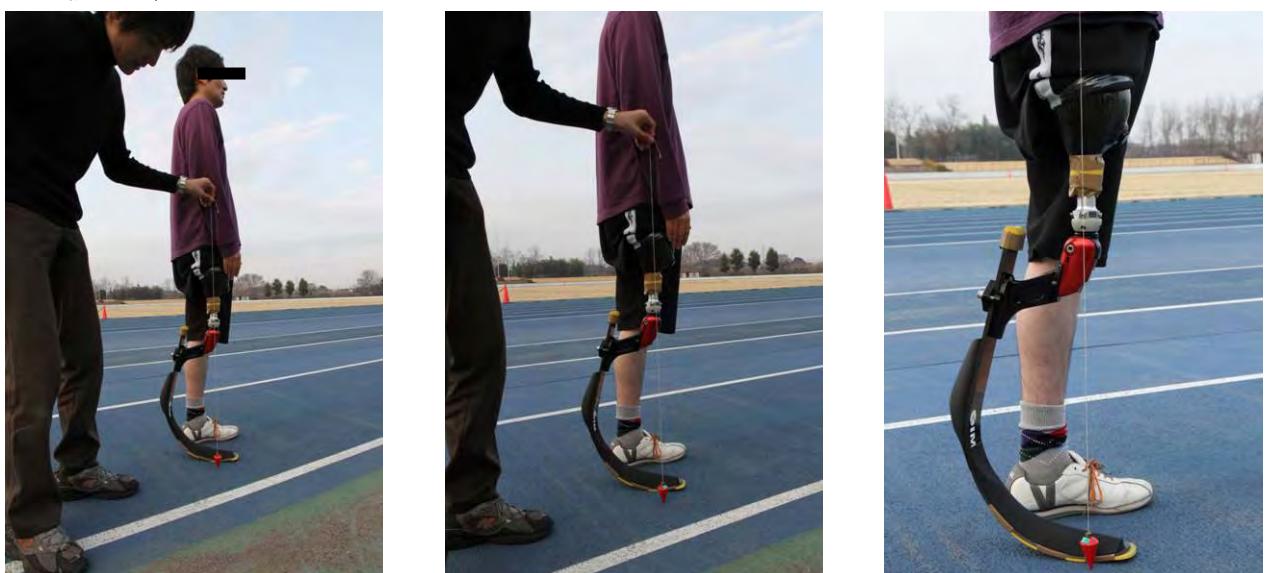
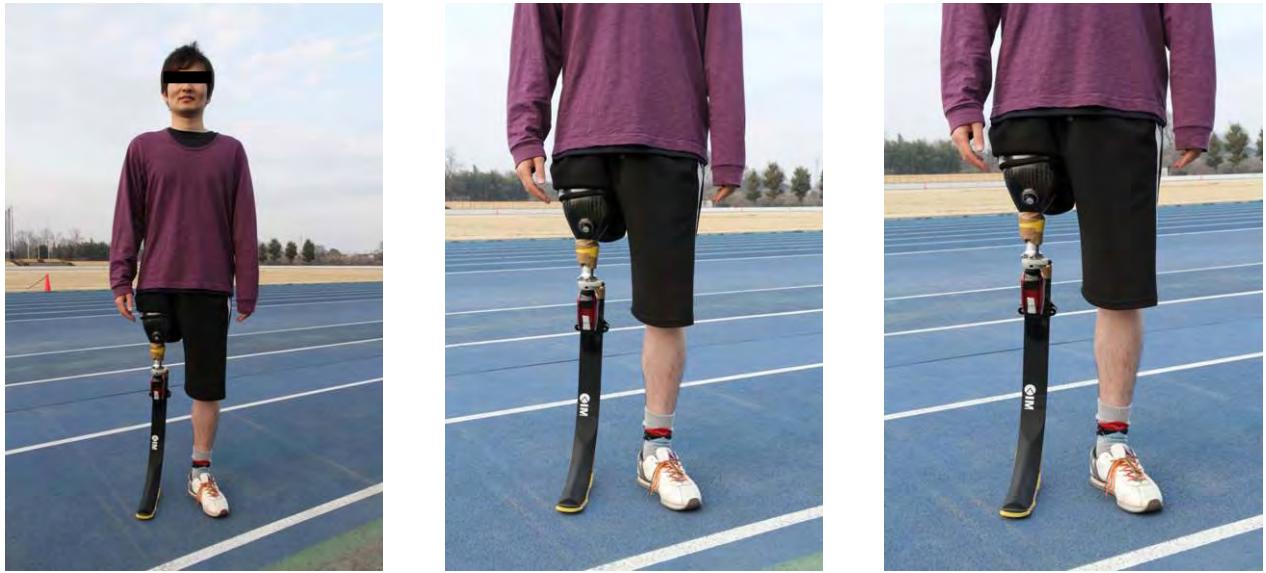
静止立位写真 :

足部の上縁および最大屈曲時に足部が当たる部分のコネクタに衝撃吸収用の黄スポンジを貼り付け。義足長は常用義足（健側）と同じに設定。慣れるに従って長くしていく予定。

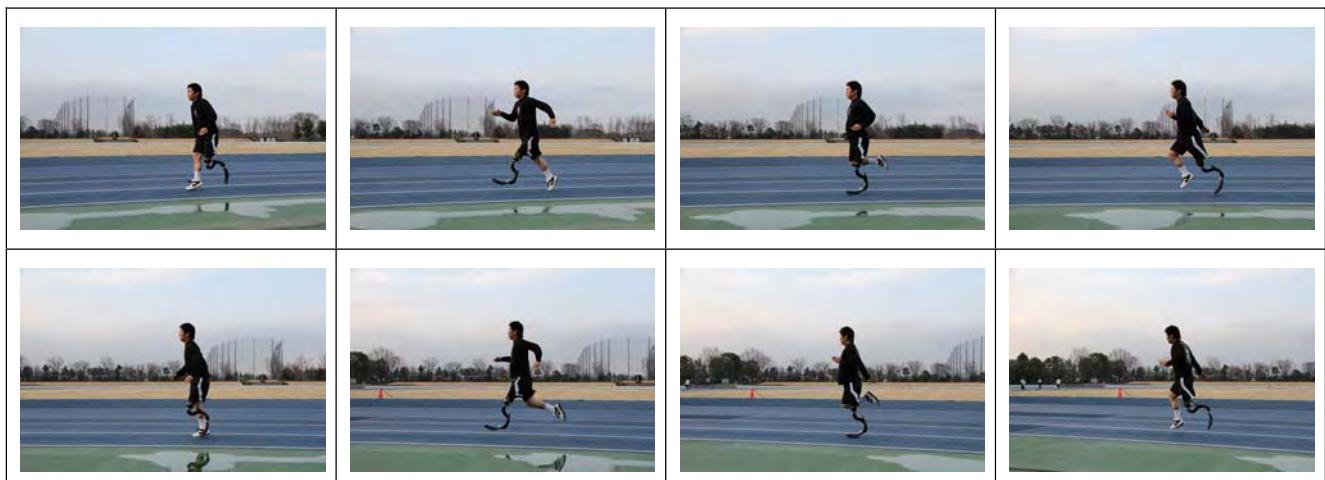
連続写真 :

膝離断で断端が長いためか、かなり安定した走行が可能。足部が早い段階でソケット後面にぶつかってしまうため膝継手の屈曲角度を大きくとれず、健側と比べると股関節の伸展が少なく、バランスが悪いようである。上体に注意してみると、義足側となる左腕の振りも右腕に比べて小さく、特に肩関節の伸展が少ない。ストライドが小さく、チョコチョコと走っているように見える。鈴木の報告にもあるように、システムを排除し、膝継手に近い位置に足部を直接取り付け、つま先の位置をクサビで調整できるようにする
