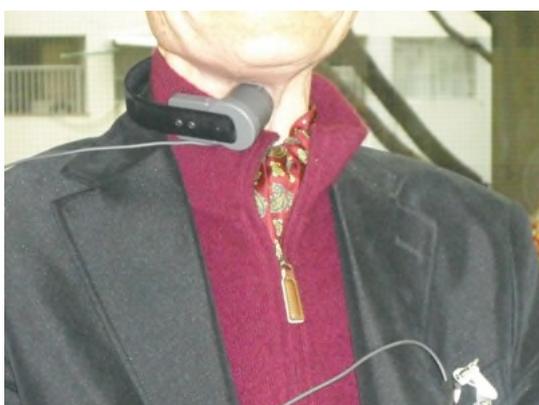
写真30 バネ強ー従来型振動子

試作したハンズフリー型人工喉頭のうち、バネが強い固定バンドに従来型の振動子を取り付けた状況を写真30に、母音を発声した時の音声分析結果を図12に示す。

写真30と写真31を比較すると、首を上下左右に複数回動かすことにより、振動子の位置がずれているのがわかり、音声分析の結果も雑音が多く母音のパターンが見えなくなっているのがわかる。

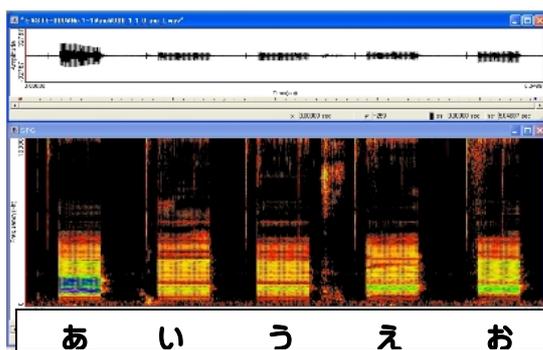
図12 バネ強ー従来型振動子の音声分析

音声分析結果を見ると、従来の電気式人工喉頭よりは明確ではなく多くの雑音を含んでいるが、一部の母音のパターンは見える。

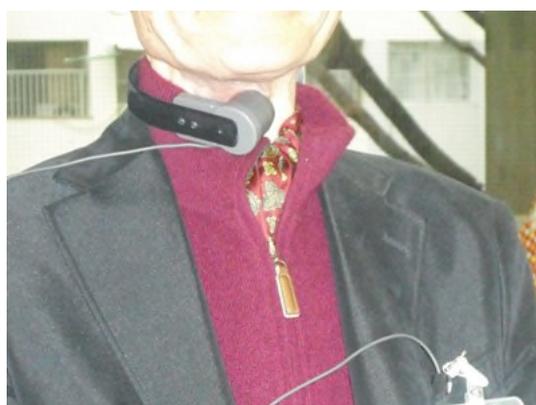
写真31 首を複数回動かした後の状態

バネが強い固定バンドに従来型の振動子を取り付けた状態で、首を上下左右に複数回動かした後の状態を写真31に、その状態で母音を発声した時の音声分析結果を図13に示す。

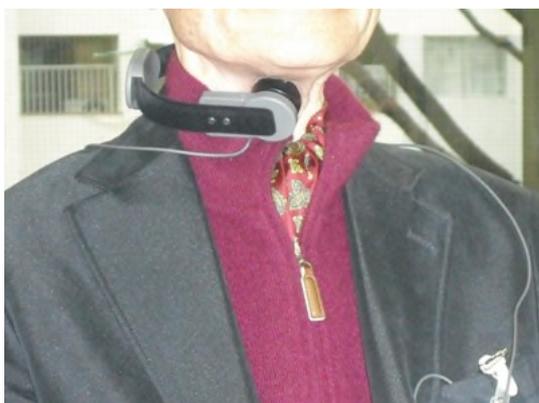
写真32 バネ強—薄型振動子

バネが強い固定バンドに薄型の振動子を取り付けた状況を写真32に、母音を発声した時の音声分析結果を図14に示す。

写真32と写真33を比較すると、明らかに振動子の位置がずれており、音声分析の結果においても雑音が多く、母音のパターンは見られない。

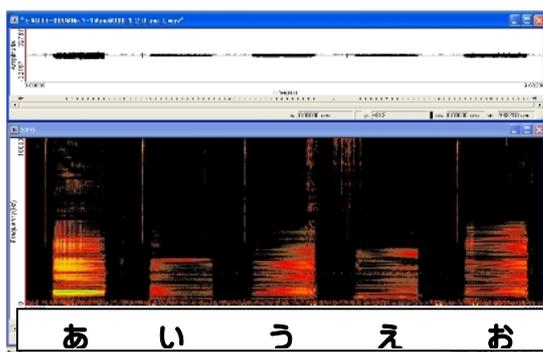
図14 バネ強—薄型振動子の音声分析

音声分析の結果を見ると、薄型振動子であるため音量が小さめになり、色が薄くなっているが、一部に薄く母音のパターンが見える。

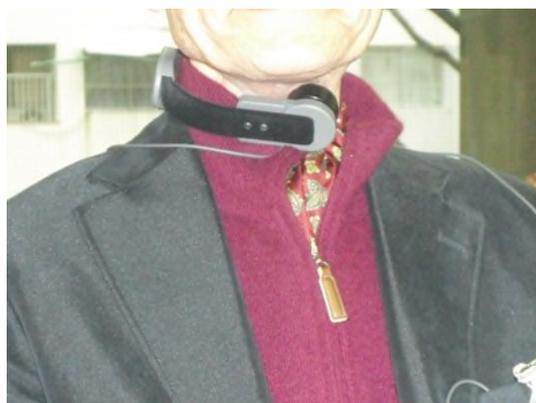
写真33 首を複数回動かした後の状態

バネが強い固定バンドに薄型の振動子を取り付けた状態で、首を上下左右に複数回動かした後の状態を写真33に、その状態で母音を発声した時の音声分析結果を図15に示す。
