F-6. モニター評価者6 男性

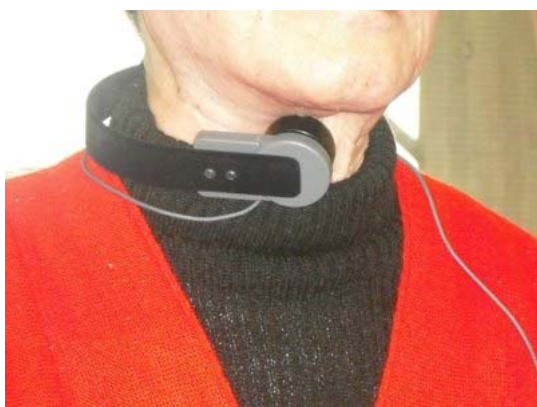
バネが強い固定バンドに薄型の振動子を取り付けた状況を写真66に、母音を発声した時の音声分析結果を図44に示す。

写真66 バネ強—薄型振動子

写真66と写真67を比較すると、振動子の位置が多少ずれているように見える。そのため音声分析の結果では雑音が多くなっており、母音のパターンはほとんど見られない。

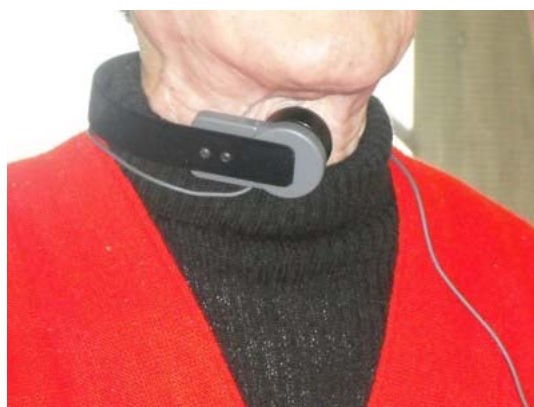
バネが強い固定バンドに薄型の振動子を取り付けた状態で、首を上下左右に複数回動かした後の状態を写真67に、その状態で母音を発声した時の音声分析結果を図45に示す。

写真67 首を複数回動かした後の状態

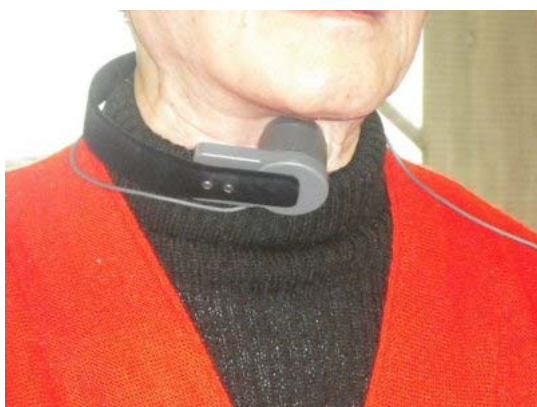
バネが弱い固定バンドに従来型の振動子を取り付けた状況を写真68に、母音を発声した時の音声分析結果を図46に示す。

写真68 バネ弱—従来型振動子

写真68と写真69を比較すると振動子の位置はそれほどずれているようには見えない。そのため、音声分析の結果も首を動かす前と比べ、音量の変化はあるものの母音のパターンとしては類似している。

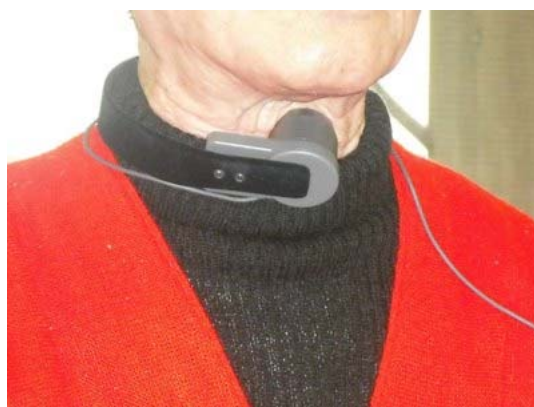
バネが弱い固定バンドに従来型の振動子を取り付けた状態で、首を上下左右に複数回動かした後の状態を写真69に、その状態で母音を発声した時の音声分析結果を図47に示す。

写真69 首を複数回動かした後の状態

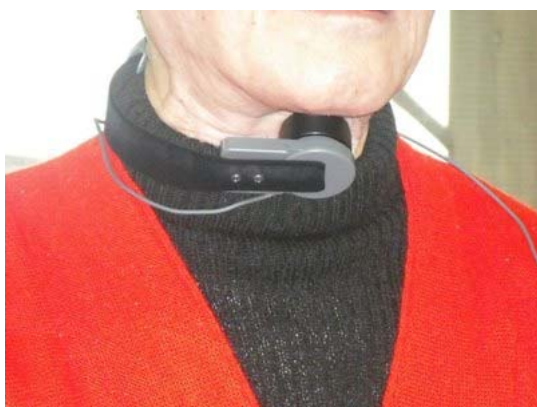
バネが弱い固定バンドに薄型の振動子を取り付けた状況を写真70に、母音を発声した時の音声分析結果を図48に示す。

写真70 バネ弱—薄型振動子

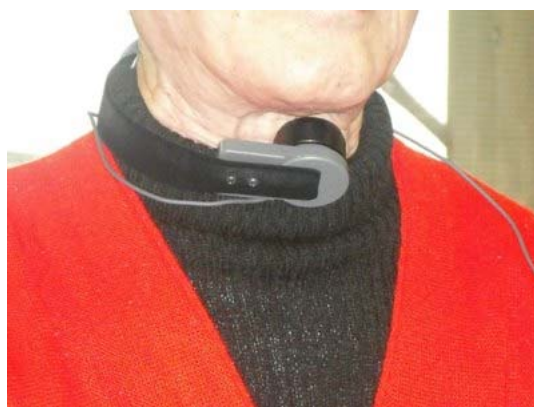
バネが弱い固定バンドに薄型の振動子を取り付けた状態で、首を上下左右に複数回動かした後の状態を写真71に、その状態で母音を発声した時の音声分析結果を図49に示す。

写真71 首を複数回動かした後の状態

写真60と写真71を比較すると、振動子の位置は若干ずれているが、首を上下左右に複数回動かすことにより、密着度が増したのか、首を動かす前よりは一部の母音のパターンが見えるようになっている。

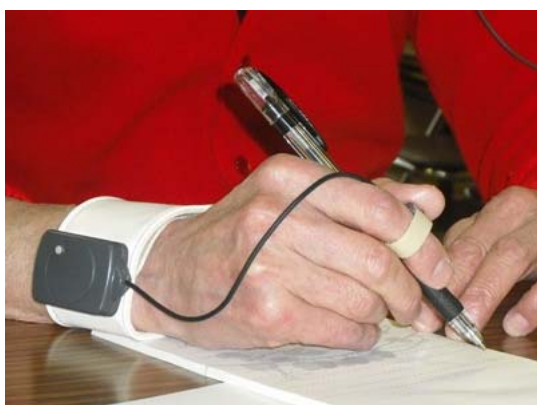
4種類のパターンでの発声の結果、モニター評価者5は、バネが強い固定バンドに従来型の振動子を取り付けたものが良いという意見であったことから、再度、それを装着していただき、メモを取りながらの発声をしていただいた。その時の状況を写真72に示す。

写真72 メモしている状況

発声しながらメモを書く動作については、「操作しやすかった」との感想であり、また、試作装置については、「一度では何とも言えないが、音は良かった」との感想であった。

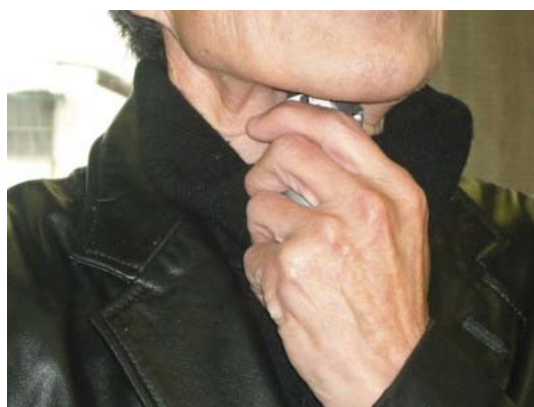
従来の電気式人工喉頭の発声状況を写真73に、母音を発声した時の音声分析結果を図50に示す。

写真73 従来の電気式人工喉頭
