医療機関用・介護用ベッドのサイドレール・手すりによる事故について
(注意喚起)

介護ベッド用手すりによる重大製品事故について（注意喚起）

介護ベッドのサイドレール・手すり等による事故等についてのご注意

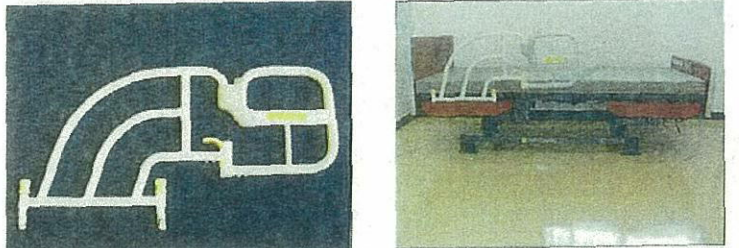
事業者名	機種・型式	図
パ°ラマウントベ°ット°(株)	KA-095

平成20年2月1日	平成20年1月21日	KA-19 及び KA-095	株式会社 パナソニック	死亡1名	ベッドの手すりと手すりの間に、ベッドの外側から首が挟まった状態で発見され、病院に運ばれたが死亡した。	ベッドに戻る際に事故が発生したものの、目撃者がおらず、事故の発生状況の詳細が分からず、事故原因の特定には至らなかった。ベッドには複数の手すりを組み合わせて使用するため、製品の形状等により、手すりと手すりの隙間は千差万別であり、隙間をなくすることは不可能であり、隙間の狭み込みリスクについての十分な周知等が望まれる。	香川県

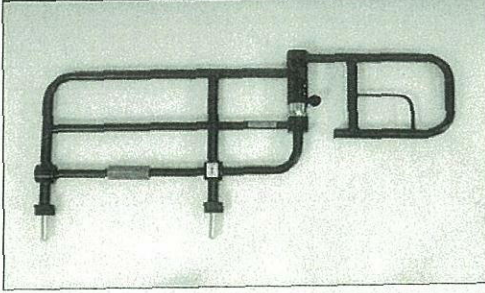
(株)フ°ラツツ	PZR-K900TAH

公表日	事故発生日	機種・型式	事業者名	被害状況	事故内容	事故原因	事故発生都道府県	備考
平成19年6月12日	平成19年5月10日	PZR-K9007AH	株式会社 パナソニック	死亡1名	着衣がベッドの手すりの固定用ノブに引っかかり、頸部圧迫を起し、窒息により死亡した。	当該事故は、スイングアームを固定せずに使用した際に、固定ノブが着衣の首部分に引っかかることにより発生したものと推定される。固定ノブの形状は、球状であり引つかかる等による危険性は低いものと考えられるが、事故発生時の被害者の状態及び行動が明らかでないため、原因の特定には至らなかった。	兵庫県	
平成19年11月20日	平成19年10月22日	SE-07MHC	株式会社 パナソニック	重傷1名	使用者が当該製品を使用し、立ち上りがはかばかしく、当該製品の隙間に腕が挟まり怪我を負った。	事故原因は、当該製品を挿んで立ち上がろうとしたが、踏み張りがきかず、床へずり落ちてしまし事故に空いたと感ぜられる。製品の性質上、隙間が発生するものであるが、狭み込みのリスクについての十分な周知等が望まれる。	大阪府	
平成19年12月21日	平成19年11月4日	KA-095	株式会社 パナソニック	重傷1名	手すりに巻き込みベットの側面から立ち上がり、固定されていた手すりが動かし、肋骨にひびが入った。	事故原因は、使用に伴うロックレバー部の摩擦と手すりに巻き込まれることでロックレバーに負荷が掛かっていたことにより、固定されていたロックが解除され、手すりが動かし、肋骨にひびが入った。	東京都	平成20年2月15日からリコール実施
平成20年1月25日	平成19年12月25日	SE-07	株式会社 パナソニック	死亡1名	当該製品の隙間で首を吊った状態で発見され、病院に運ばれたが死亡した。	事故原因は、目撃者がおらず、事故の発生状況が不明であるものの、手すりのサイドレール部が製造時とは逆の方向で取り付けられていたことから、当該隙間が増大しており、事故に至ったと思われる。サイドレール部の逆方向の取り付けによる巻き込みの増大についての十分な周知等が望まれる。	愛知県

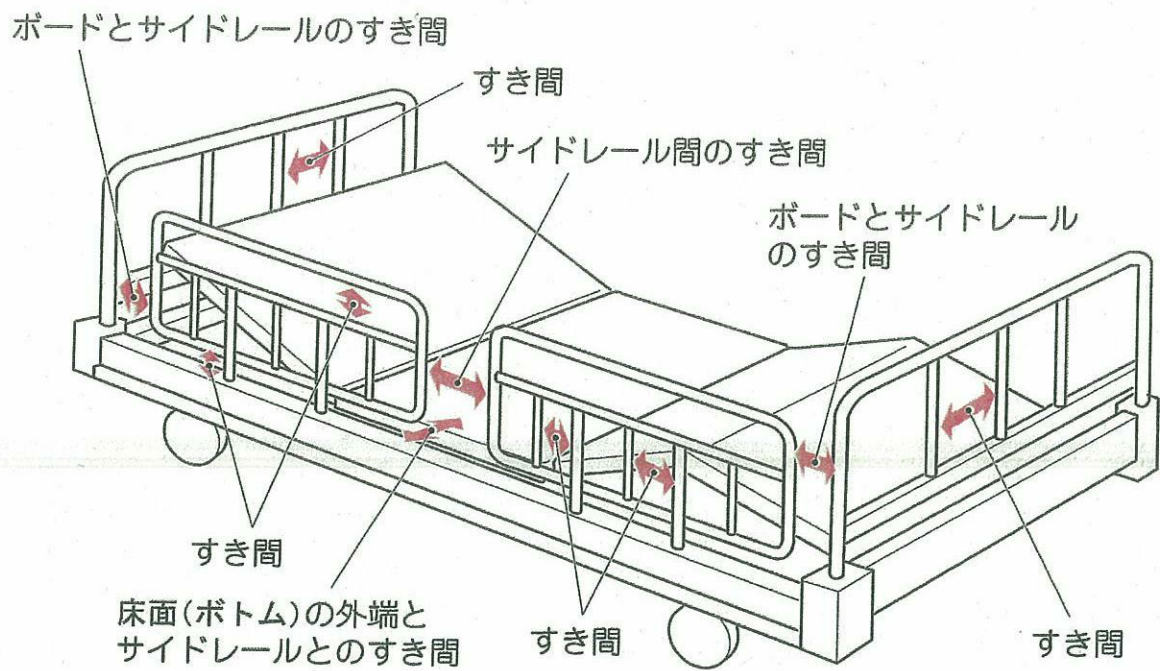
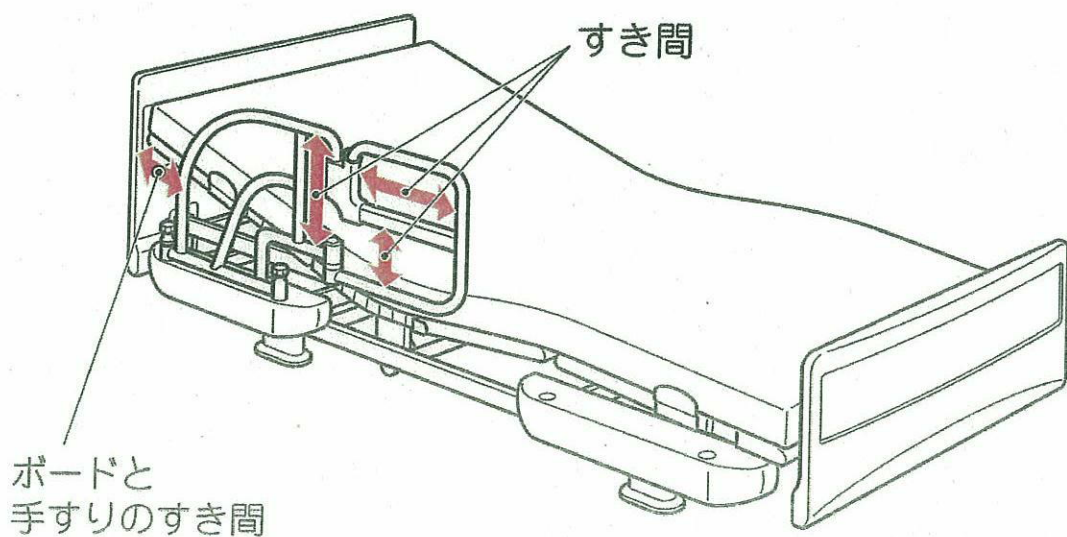
サイドレールや手すりは用途により形状や構造が異なるため、いろいろなすき間を内包しています。また、こうした製品内部のすき間ばかりでなく、ベッド本体との組み合わせによっても同様のすき間が生じることになります。このようなすき間によりベッド上で療養される方々の視野が確保されるとともに、閉塞感が軽減され、療養環境の向上にも繋がります。

しかし、このすき間に挟まれることにより事故が発生することがあります。特にベッド上で予測できない行動をとる可能性がある方や、自力で危険な状態から回避することができない方などにはご注意ください。

また、こういった方に使用する際は、すき間をクッション材や毛布で埋めるなど事故を防止するための工夫をお願いします。
