病院の冷却塔に起因した レジオネラ症集団発生事例について

宮城県大崎保健所 獣疫薬事班 花鳥賊広人

レジオネラ症集団発生事例の概要

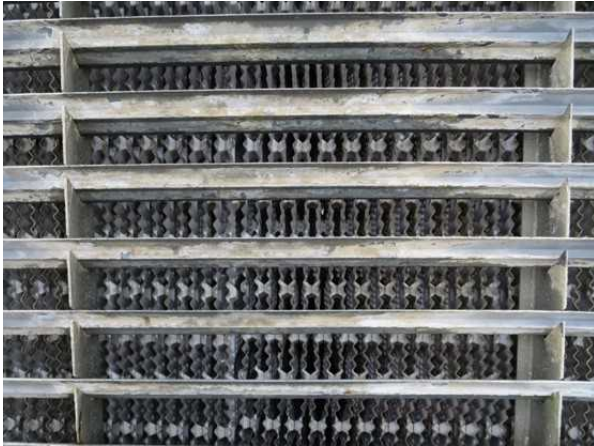
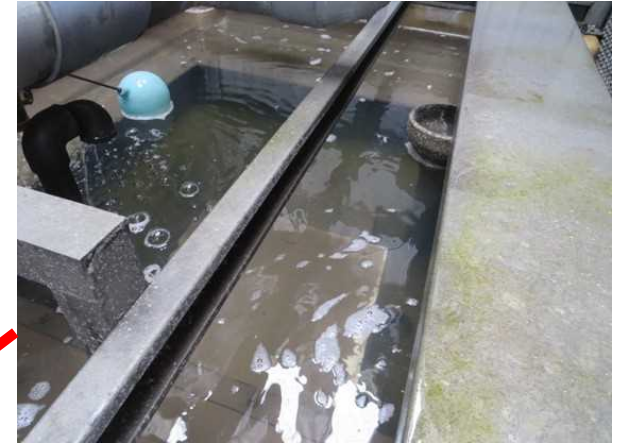
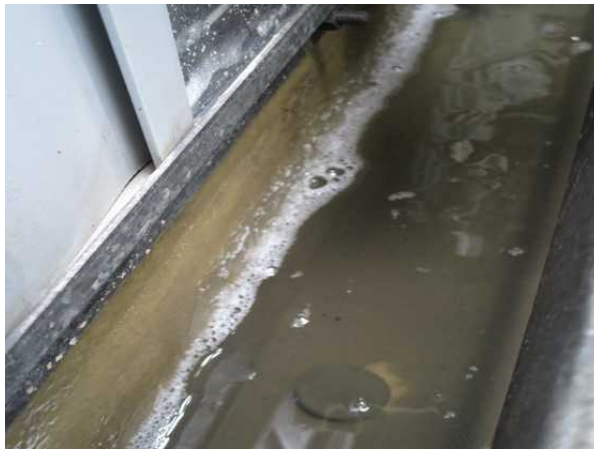
7月5日の冷却塔検体採取時の写真

ルーバ(※)

写真

- (左上) 充填材及びルーバ
- (左下) 水槽内壁の部分
- (右上) 冷却塔中心

(※) 冷却塔内に効率的に空気を取り込む部品

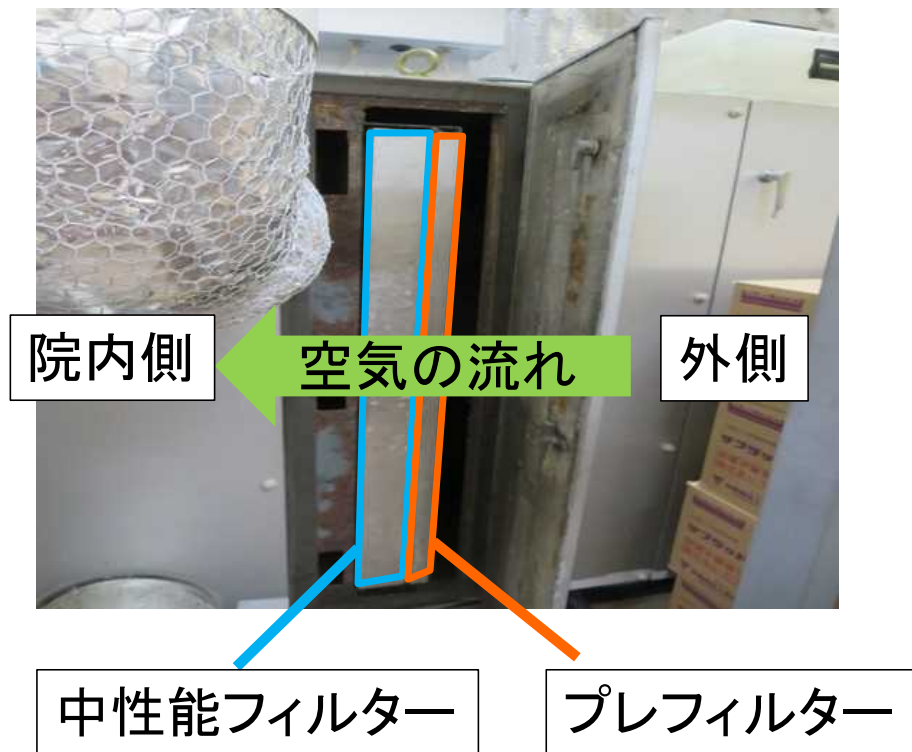
7月5日の外調機検体採取時の写真

外調機のフィルター

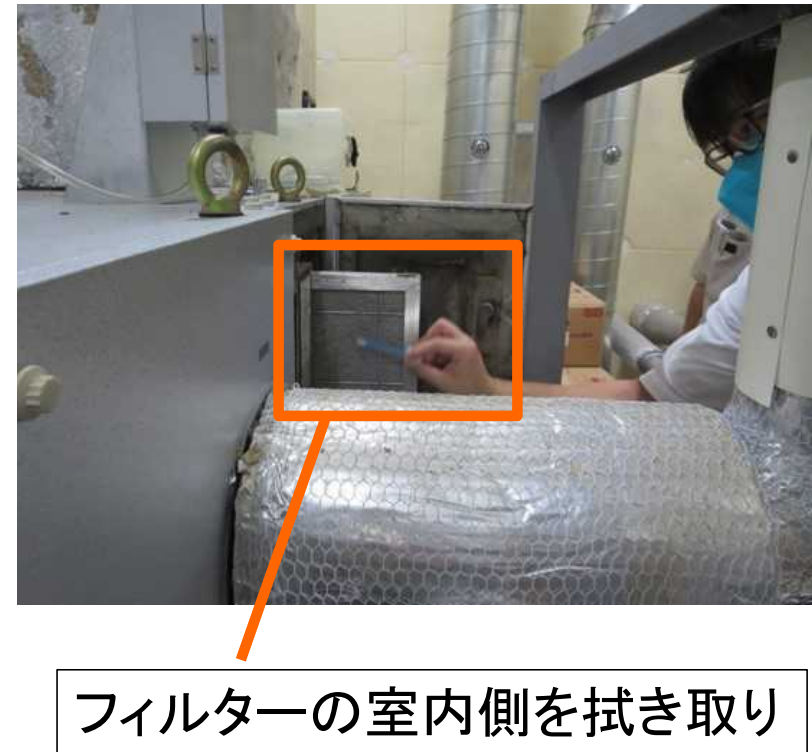
拭き取り時の様子

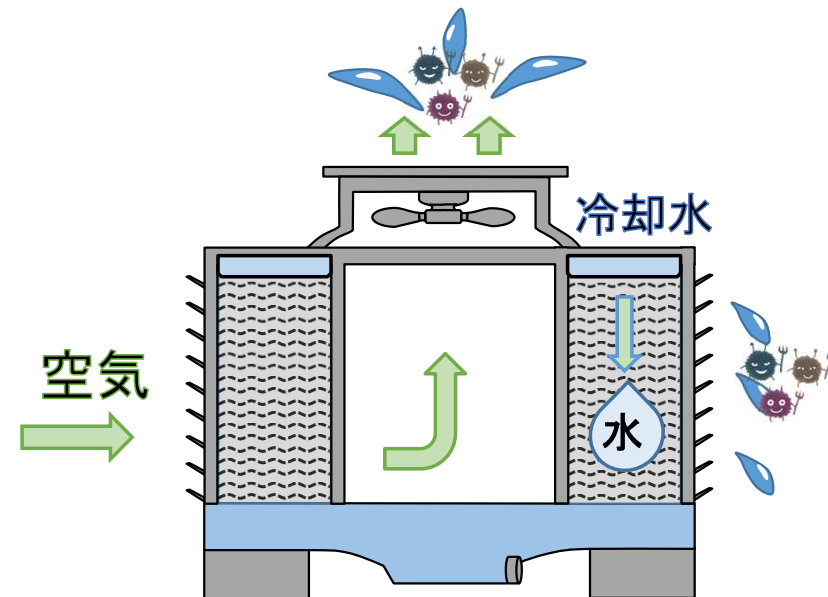
集団発生に至った原因の考察3

汚染された冷却水の飛散

- 水滴損失量＝循環水量の約0.1%（説明書に記載あり）
計算上、冷却塔1基あたり1時間で120L損失していたと推測された。
- 飛散したエアロゾルを吸入したことで発症した可能性がある

1日当たりの水滴損失量

$$120(\text{L/h}) \times 24(\text{h}) \times 2(\text{基}) \\ = \text{(最大)} 5,760 \text{ L}$$
