# PMDA 医療安全情報

**Pmda 臨時号No.1 2020年 4月**

## 再周知特集 その1 (人工呼吸器等の取扱い時の注意について)

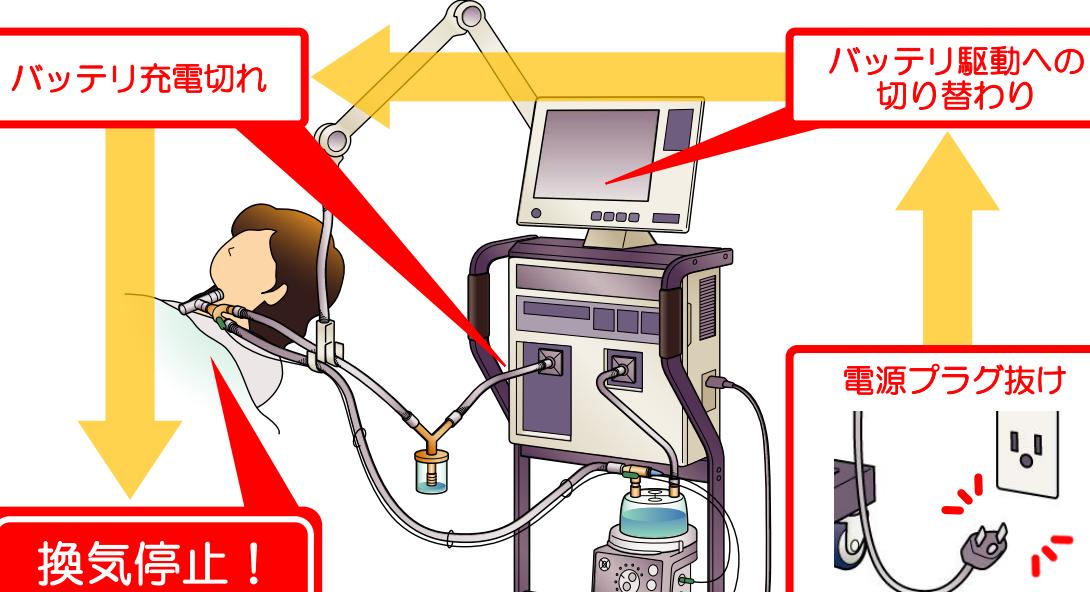
- 人工呼吸器を使用中には、AC電源が供給されていることをインジケータなどの表示で常に確認すること。

アラームに気づかずバッテリ駆動に切り替わり、バッテリが充電切れになると、換気停止となり、大変危険です。

**(事例1)** 人工呼吸器を使用中、気づかぬうちにバッテリ駆動になっており、バッテリ切れアラームが発生し、換気が停止した。確認するとコンセントから電源プラグが抜けていた。

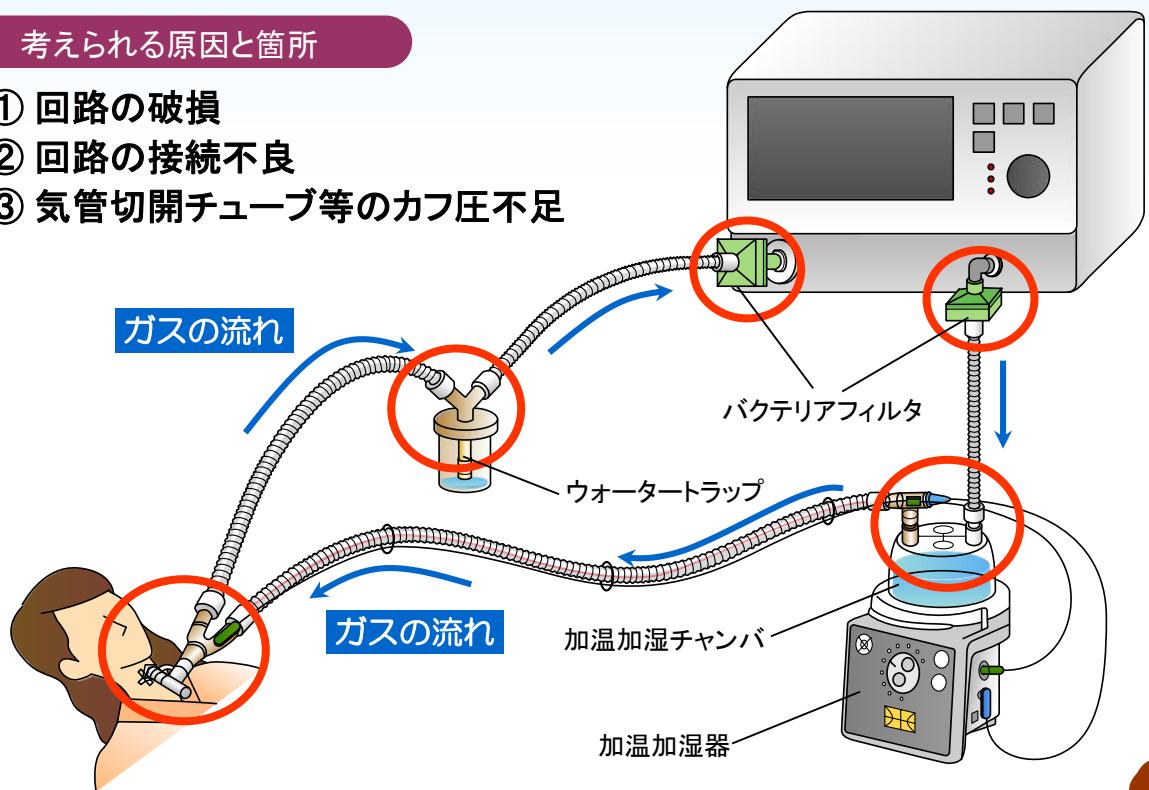
- 低圧アラームや低換気アラームが鳴った時は、回路からのガスリークが考えられます。

- ① 回路の破損
- ② 回路の接続不良
- ③ 気管切開チューブ等のカフ圧不足

「不確実な接続」、「誤接続」、「蛇管の亀裂やチャンバの破損」などに十分注意してください。特に、ウォータートラップは見落としがちです！

(事例 2) 人工呼吸器のアラームが鳴り、患者さんはチアノーゼ状態であった。ウォータートラップのカップを取り付け直すと呼吸状態が改善した。

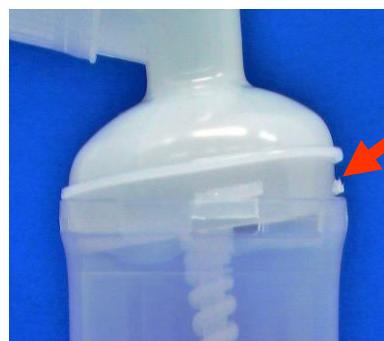
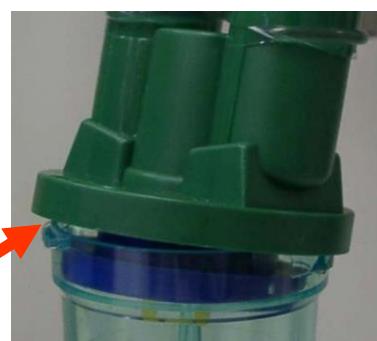
### 不確実な接続の事例

### ウォータートラップからのガスリーク

ウォータートラップからの水抜き後は、必ずカップが確実に接続されているか確認しましょう！

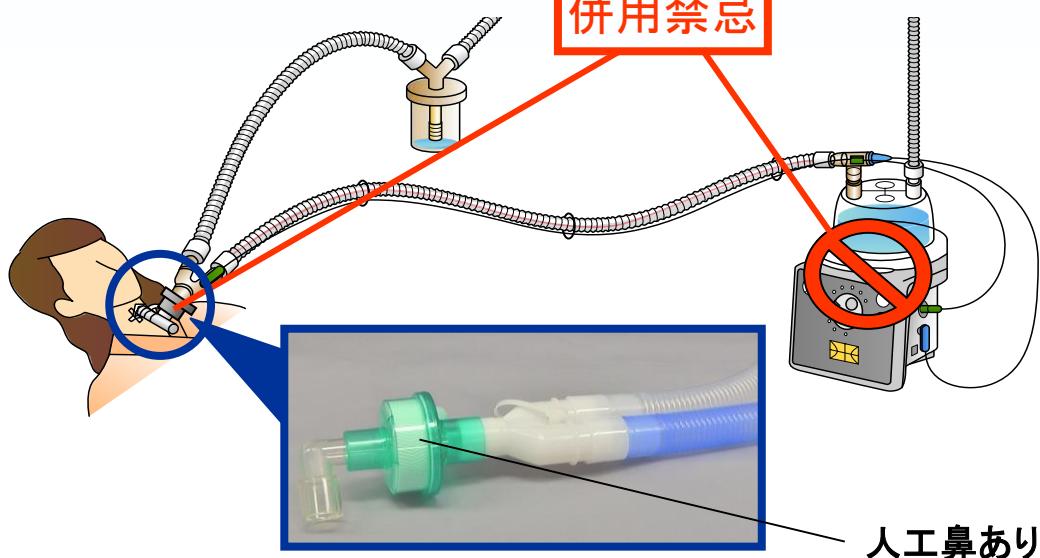
人工鼻を使用した場合

- 人工鼻と加温加湿器は併用しないこと。
- 人工鼻とネブライザは併用しないこと。

人工鼻と加温加湿器やネブライザなどを併用すると、過度の吸湿により人工鼻が閉塞し、患者さんの換気が困難となる恐れがあります！

(事例 3) 人工鼻による人工呼吸管理を行っていたが、加温加湿器に変更する際に、人工鼻をつけたまま、加温加湿器を接続した。

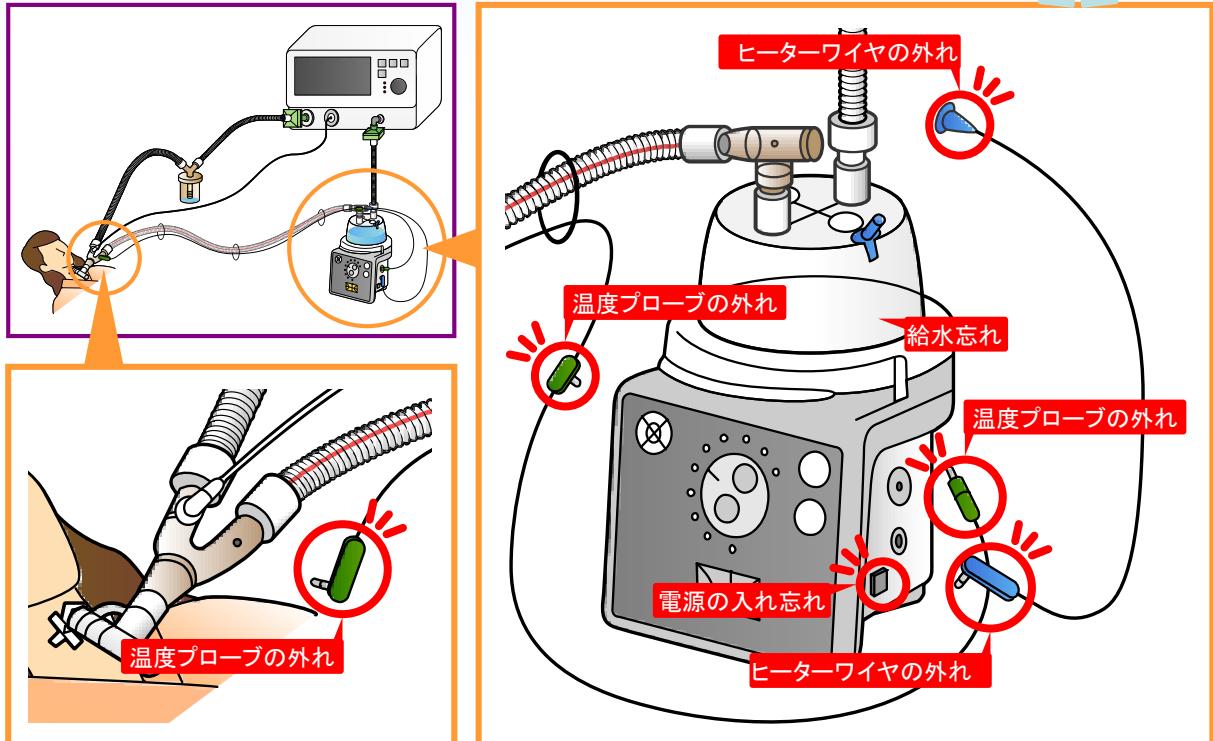
## 4 繰り返し報告されている加温加湿器の事例

人工呼吸器に関連したヒヤリ・ハット事例等では、  
加温加湿器に関する事例が、多く報告されています。
