「東日本大震災における石綿に係る廃棄物および船舶解体処理時の石綿飛散状況把握およびばく露防止対策」第1回現地調査結果について(第2報)

独立行政法人 労働安全衛生総合研究所

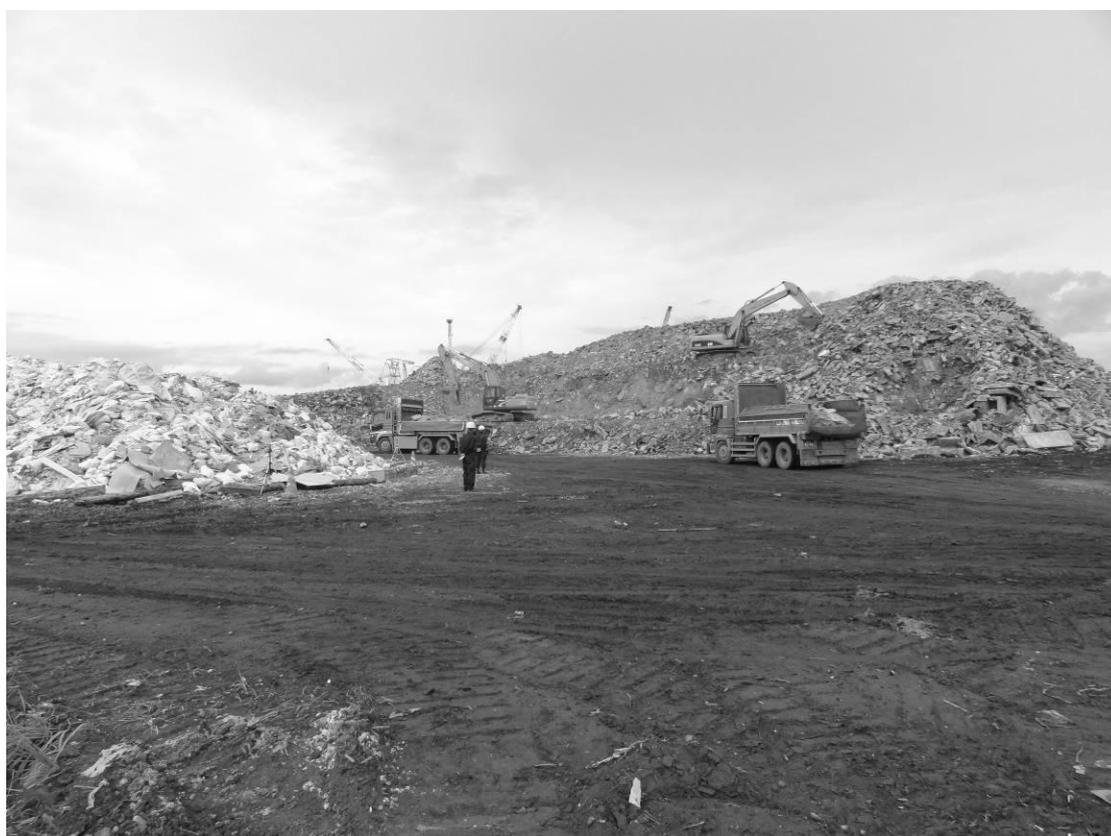
今回報告するがれき集積場(以下、前回の報告との関係からがれき集積場Cとする)の概要は表1の通りである。集積されたがれきの外観は図1に示した通りである。がれき集積場Cで特徴的な点として、建材のうちボード類のみを集積した山(図1左側)があった点が挙げられる。図2に集積されたボード類の様子を示す。当然、他のがれき集積場と同様、石綿含有と疑われるものについては搬入することは出来ないが、現地での厳密な判定は困難なため混入する可能性は他のがれきよりも高いことが想像される。今回は重機による作業が行われていたコンクリート等の建築廃材ガラ(図1右側)とともにボード類の山についても

図 1 集積されたがれきの様子(がれき集積場 C・南側から)

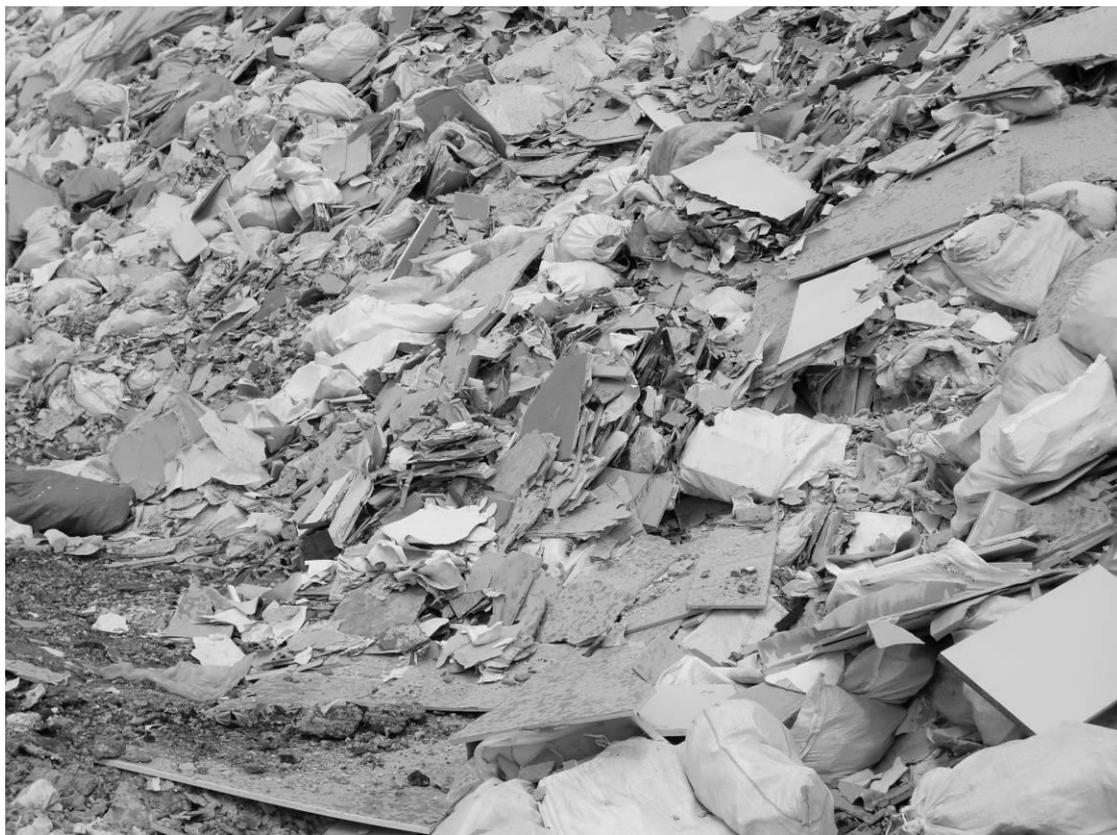
図 2 集積されたボード類

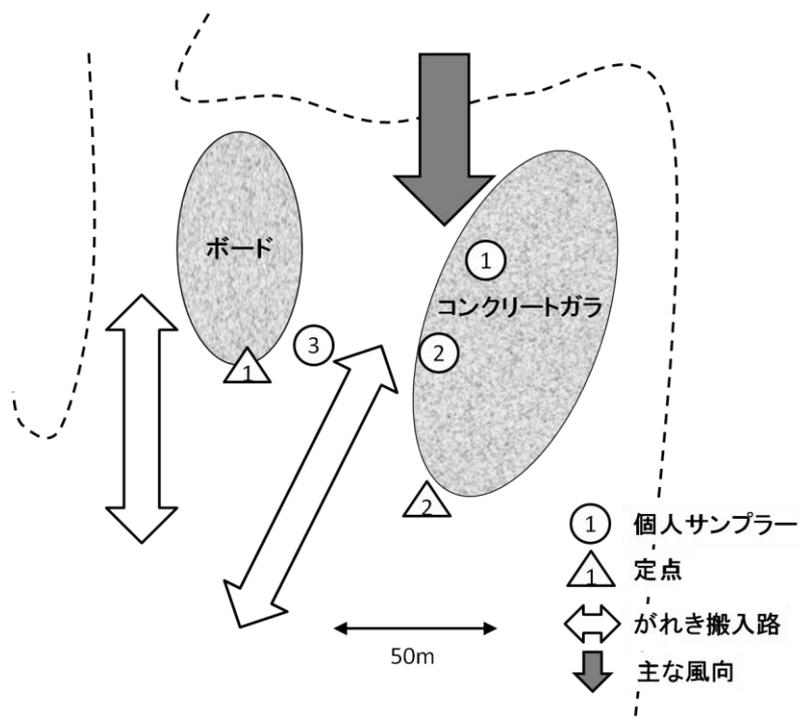
集積されたがれきと測定位置との関係を図 3 に、重機による作業の様子を図 4 に示す。測定対象とした重機による作業はショベルカーでがれきを積み上げる作業であった。個人①、個人②は重機オペレーターに個人サンプラーを装着して測定を行った。個人③は調査を行っていた当研究所研究員に装着して測定を行った。個人③は常に図 3 に示す位置にいたわけではなくがれきの周辺を移動して調査を行っていたため全体の平均値に近い値になっているものと予想される。定点①、定点②はそれぞれボード類およびコンクリートガラが集積されたがれきの山の風下で測定を行った。

図3 がれき集積場 C の概要と測定点の位置

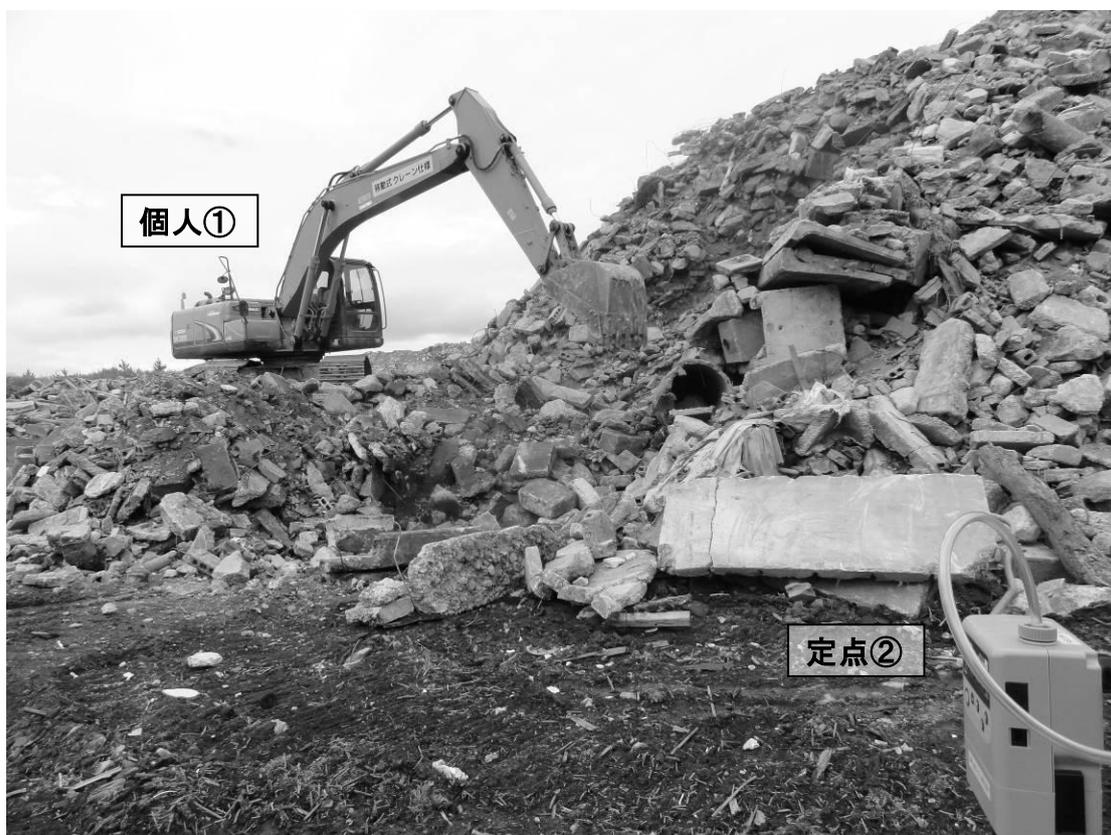
図4 重機による作業の様子(がれき集積場 C 定点②・南側から)
