平成 24 年 10 月 5 日

厚生労働省

## 宮城県石巻市の被災建築物の解体工事におけるアスベスト除去作業について

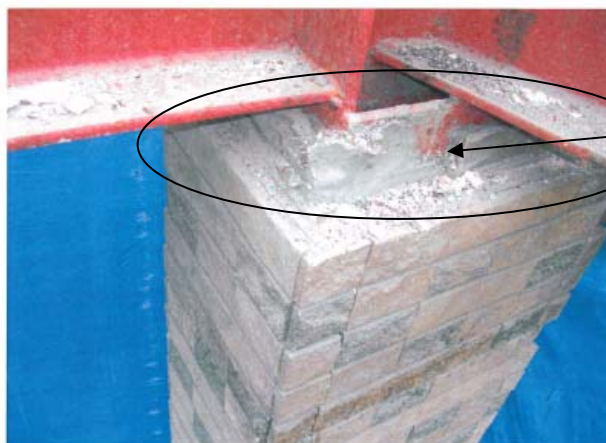
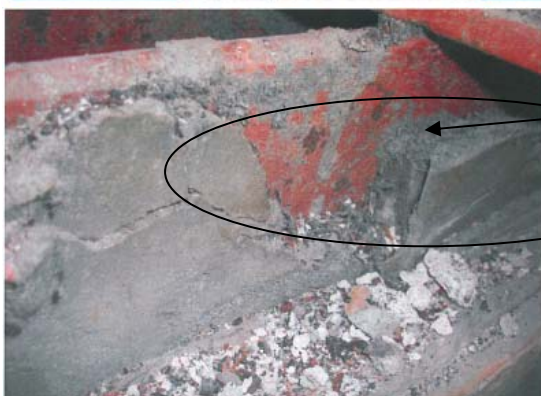
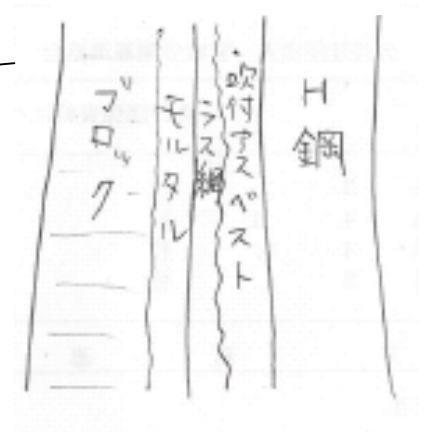
- 取り残しているところは鉄骨の柱に吹き付けをして、さらにモルタルの化粧壁で仕上げ、その後コンクリートブロックで覆っている状況であった。その他、梁と壁の間に隠れていた部分、鉄骨階段で隠れていた部分に石綿が吹き付けられていた。そのため除去業者が行った目視による事前調査では、確認できなかった。(吹付け石綿は被覆材として吹くことが通常であり、除去業者のこれまでの経験では、今回のようなコンクリートブロックの内側に吹きつけられている構造の物をあつかった事例はなかった。また、構造図面等の書類も震災の際流されていて、目視のみの調査しかできなかった。)
- 解体工事中現場に石綿の知識を有する者がおらず、解体工事中に石綿が出てきても工事の中止等現場で判断・対応ができなかった。

←外側 内側→

- 今回の事例は広く周知して、事前調査の際、図面等が現存する場合は、図面等を必ず確認するとともに、目視であっても、今回の事例のような見えない部分での石綿に注意するよう関係者に周知する。
- 事前調査については、「建築物等の解体等の作業での労働者の石綿ばく露防止に関する技術上の指針」の2に定める「石綿の事前調査は石綿に関し一定の知見を有し、的確な判断ができる者が行うこと」や「網羅的調査」の徹底を図る。

なお、国土交通省で検討を行っている建築物石綿含有建材調査者においては、資格取得の講習カリキュラムに今回の事例のような表には見えない建材の調査方法についても含む予定と聞いており、運用されれば、建築物石綿含有建材調査者の活用も推奨していく。
- 作業途中で石綿含有建材を見つけたときに的確に判断できるよう、解体等業者に対して、石綿作業に従事しない者に対しても石綿作業主任者技能講習や石綿特別教育を推奨する。
- 解体工事の作業途中で石綿含有建材を見つけたときに作業中止等の対応を事前に取り決め、労働者に周知するよう指導する。
- 事前調査の結果、石綿含有なしという結果であっても、作業途中で石綿含有建材が見つかる可能性もあるので、防じんマスクの着用に努めるよう指導する。
- （今回のケースとは異なるが）分析や除去と解体工事が分離発注された場合、解体業者が事前調査を十分に行わず、石綿が無い前提で作業をしてしまうため、このような見落としが発生してしまう場合もある。そのため、工事の発注者から解体業者に分析結果や除去状況の情報を確実に伝達して、解体業者が注意して工事できるよう発注者に配慮を促す。
