# ブランク作業における安全対策 検討会報告書

平成 26 年      月

厚生労働省労働基準局安全衛生部  
ブランク作業における安全対策検討会

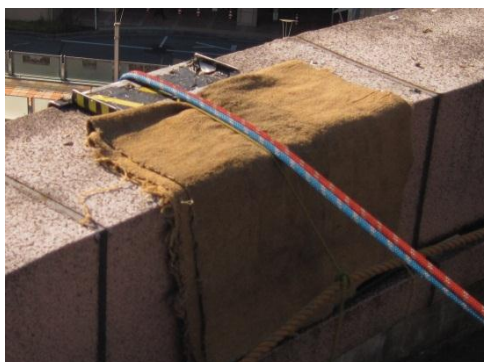
#### 【ロープの切断防止措置の例】

ブランコ作業中にメインロープ又はライフラインが接触するおそれのある箇所については、置き型養生材を使用して当該箇所に覆いを設ける、巻き付け型養生材をロープに使用する等、摩耗、屈曲等によりロープが切断することを防止するための措置を採るべきである。

パラペット（建築物の端部）の養生

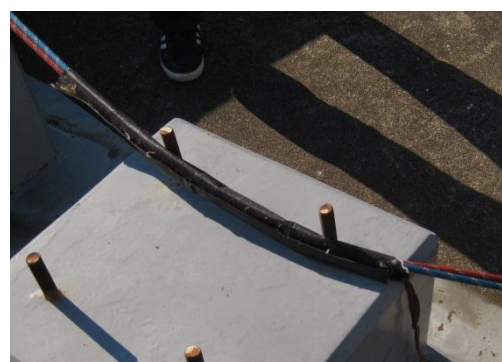
構造物の養生（巻き付け型養生材使用）

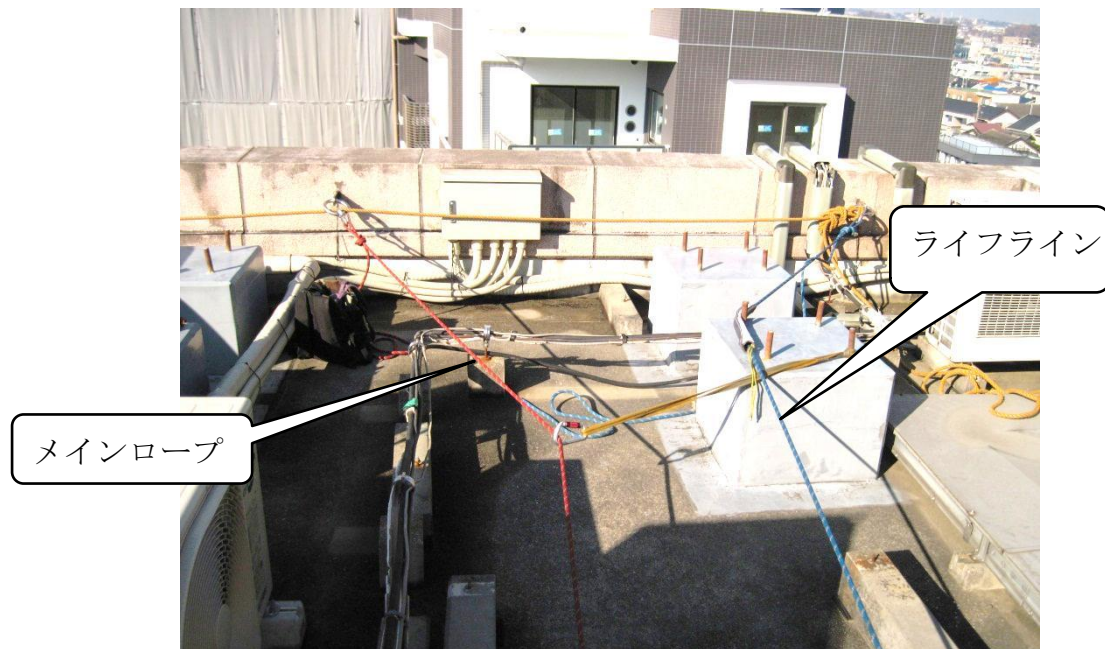
【ロープの2本使用の例】

労働者にブランコ作業を行わせるときには、作業中に常時荷重のかかる作業用のメインロープと、作業中に荷重がかからない安全帯の取付設備としてのライフラインの2本のロープを使用させるべきである。

なお、斜面作業においては、ライフラインと同等以上の十分な性能を具備したセーフティブロックを使用する等、ライフラインの使用以外の墜落防止措置を採ることも認めることが適当である。

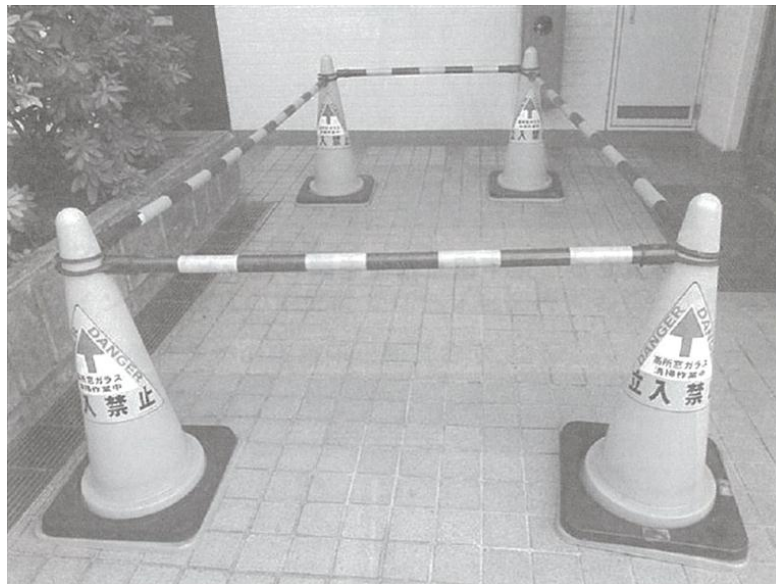
【立入禁止区域の設定の例】

事業者は、ブランク作業が行われている箇所又は当該場所の下方で、物体が落下することにより危険を及ぼすおそれのある箇所への立入りを原則として禁止すべきである。

なお、物体の落下による危険の防止は、労働安全衛生規則第 537 条に規定されており、当該規定にある「物体が落下することにより危険」を防止するための措置の一つとして「立入区域の設定」が例示されているが、ブランク作業においては、明確に立入禁止区域の設定が必要であると考えられる。
