研究4.「放課後児童クラブの事故・災害」に関する建築・屋外環境の現状と課題

放課後児童クラブの事故
災害と建築・屋外環境の
現状と課題

4-1. 目的と方法

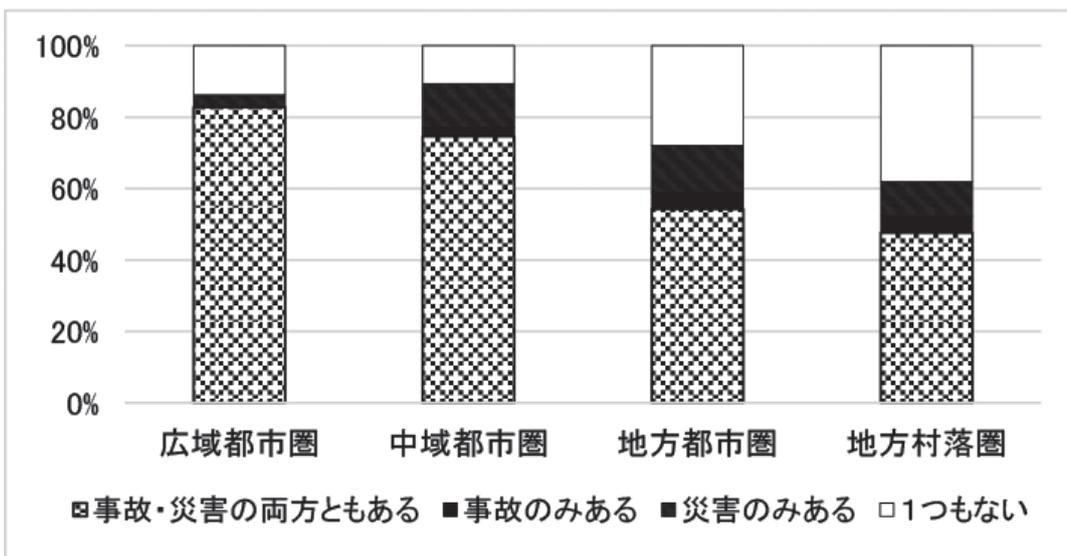
図4-2-1 圏域別×事故または災害に関するマニュアルの有無

都市圏域では事故報告も多いがマニュアル整備も進んでいる。一方で、地方圏域では事故報告が少ないこともあってか、進んでいない。地方圏域を合わせると28%が未整備と回答している。

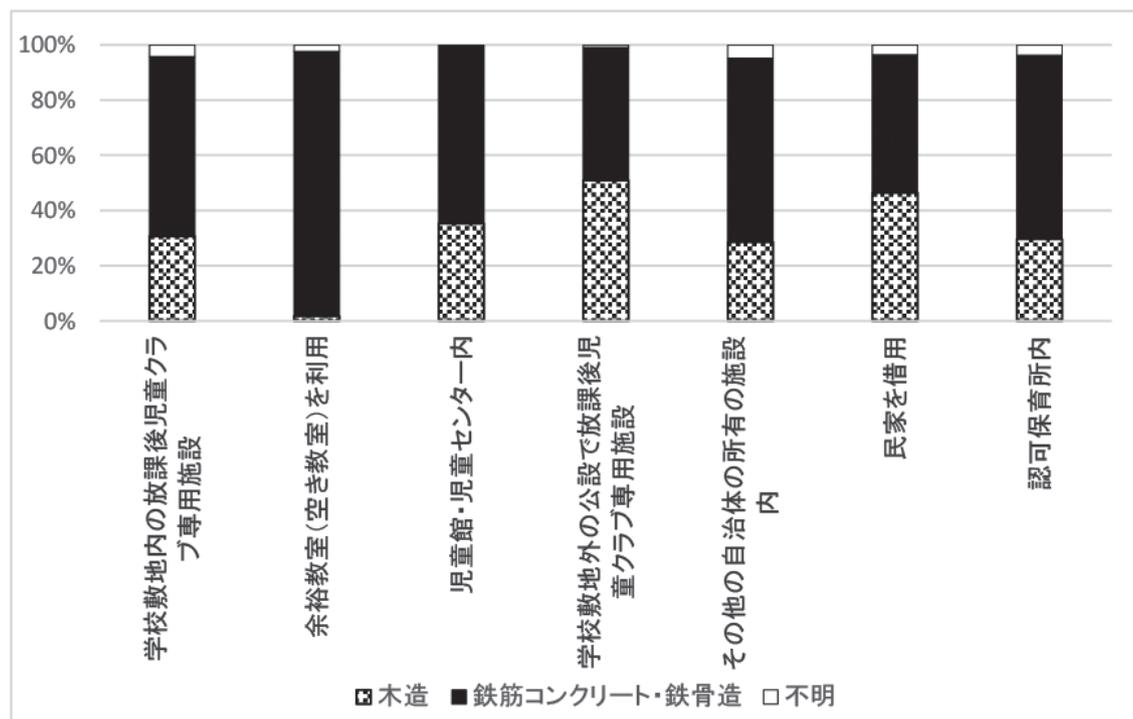
図4-2-3 施設設置状況×建物の構造

建物の構造や児童クラブの入居階をみると、学校施設利用は非木造および1階入居がほとんどで、耐震や防災避難などの条件に遜色はない。機能空間の余裕度の低さが課題といえる。

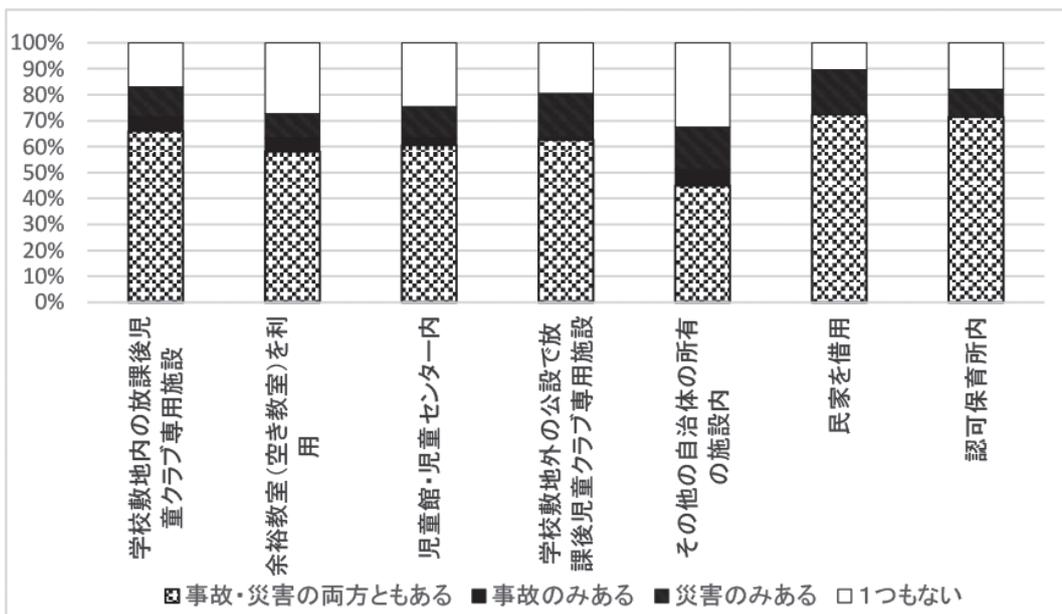
図4-2-5 施設設置状況×事故または災害に関するマニュアルの有無

「施設設置状況」から事故災害等マニュアルの整備状況を見ると、児童クラブが独自で施設を有しているところの方が整備状況は高い。民家利用や保育

所内利用など周辺に頼るわけにはいかないところの方がよく整備されており、学校を含む公共施設利用案件の方が整備状況は低い。事故や災害予防に対して「他」への依存が見られることはヒヤリングでもたびたび指摘されており、公共的な機能に隣接することがかえって「正常性バイアス（自分たちは課題に直面しないはず）」におちいる可能性を示す事例と言えるかもしれない。

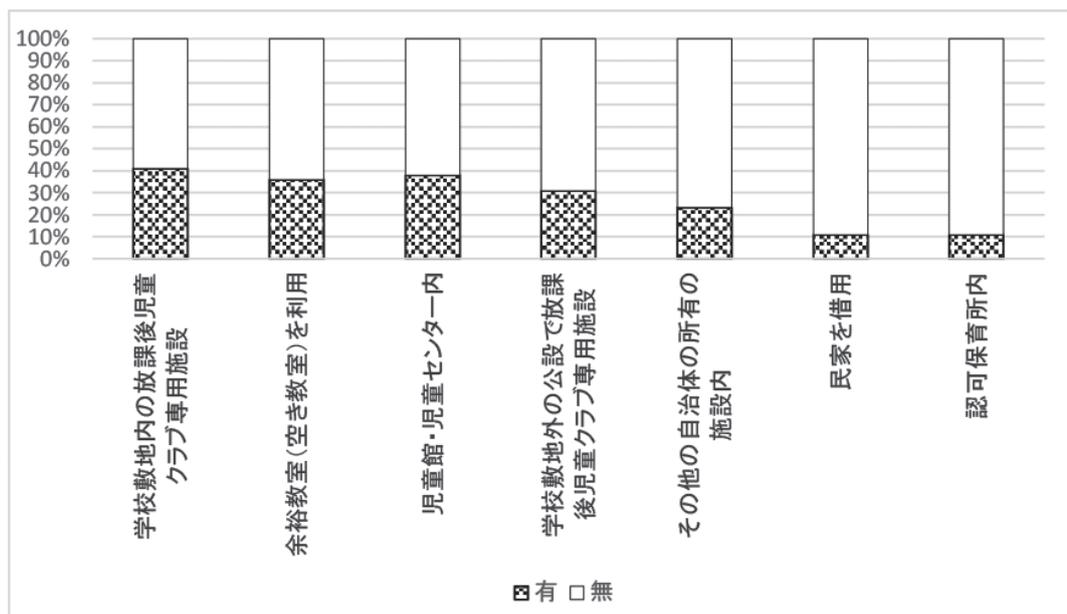
図4-2-6 施設設置状況×事故報告の有無

実態として、学校施設利用や専用の公共施設利用の場合の方がはるかに多くの事故を報告している。学校施設利用の場合でも学校時間と児童クラブ時間にはズレがあり、他の公共施設や行政機関の就業時間よりも児童クラブの終了時間が遅い場合もほとんどである。児童クラブにはクラブとして、自立した課題対応力を準備しておく必要がある。公共施設に近いところからこそ、依存を抜け出す取り組みが求

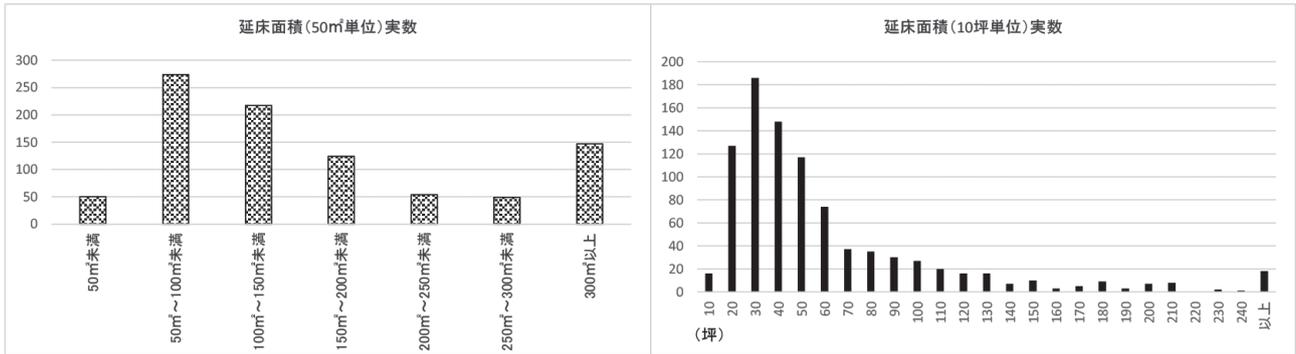
図4-2-8 延床面積の分布

延床面積の分布をみると、かなりの広がりはあるが、100㎡(30坪)付近をピークに分布し、200㎡(60坪)までが67.3%と2/3を占めている。

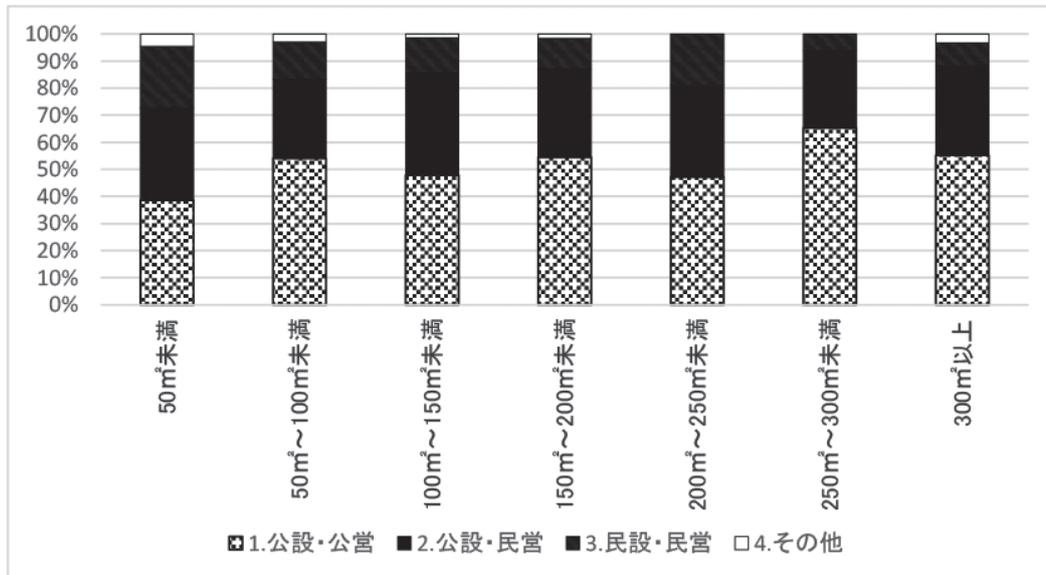
図4-2-9 延床面積×施設の開設運営主体

施設の運営主体を見ると、民設民営は延床面積の小さい方が増える傾向にある。特に、50㎡以下では公設公営38.6%に対して22.7%を占めており、小さい施設に民間施設が目につく。

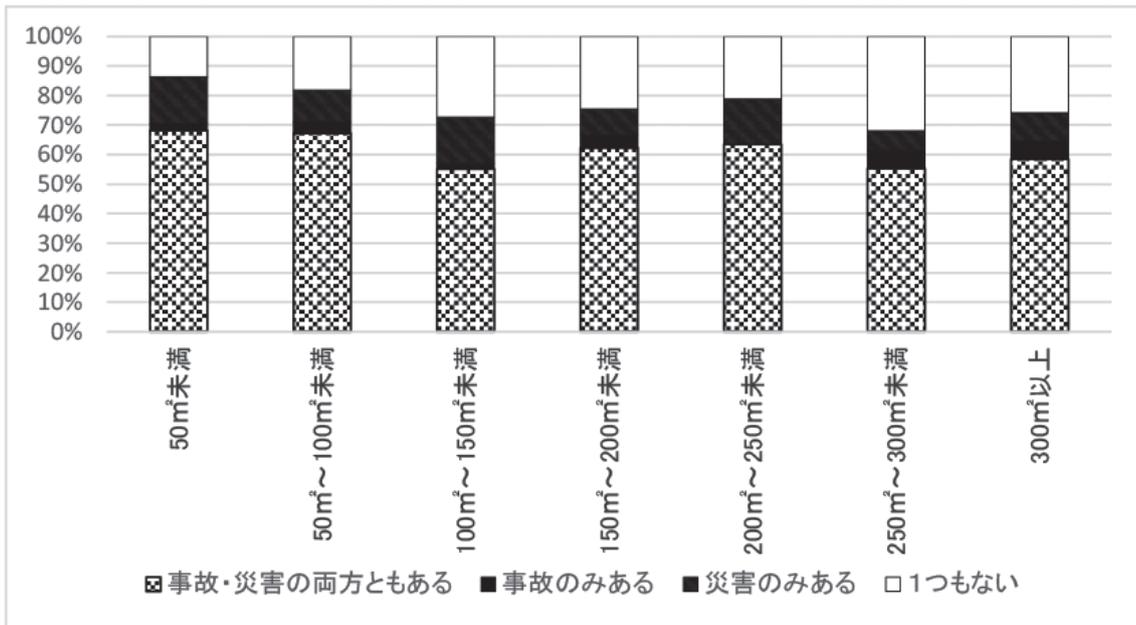
図4-2-10 延床面積×事故または災害に関するマニュアルの有無

マニュアルの整備状況を見ると、100㎡(30坪)あたりまでは整備割合はやや高くなっているが、そ

れ以降は大きな変動や傾向は見出せない。

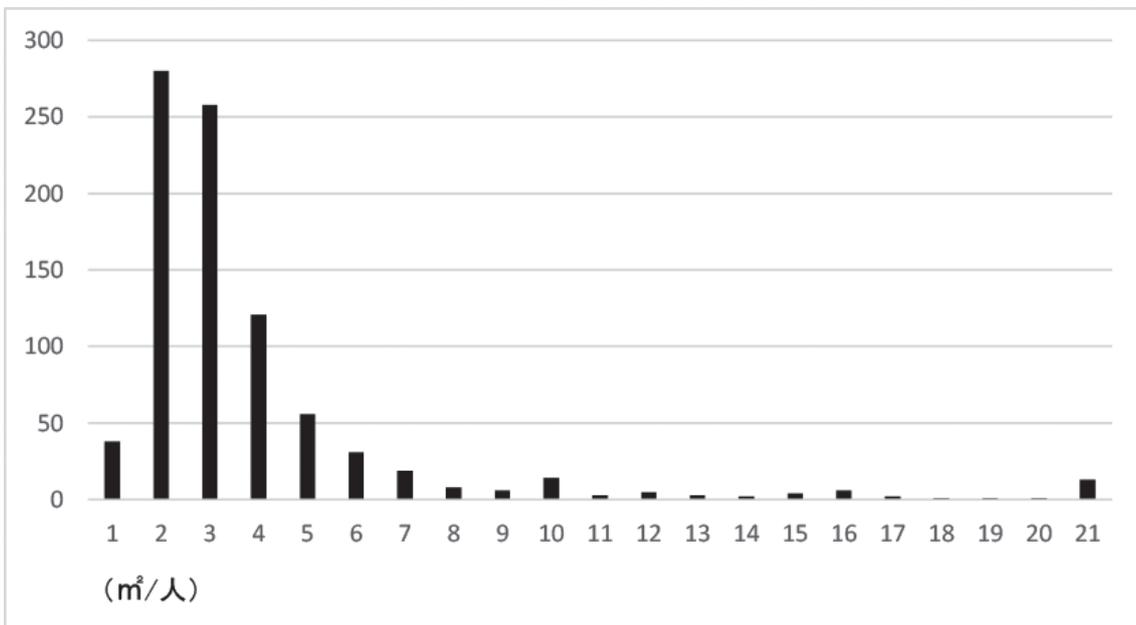
図4-2-11 定員一人あたりの床面積の分布

その分布状況を見ると、2～3㎡/人にピークが

ある。

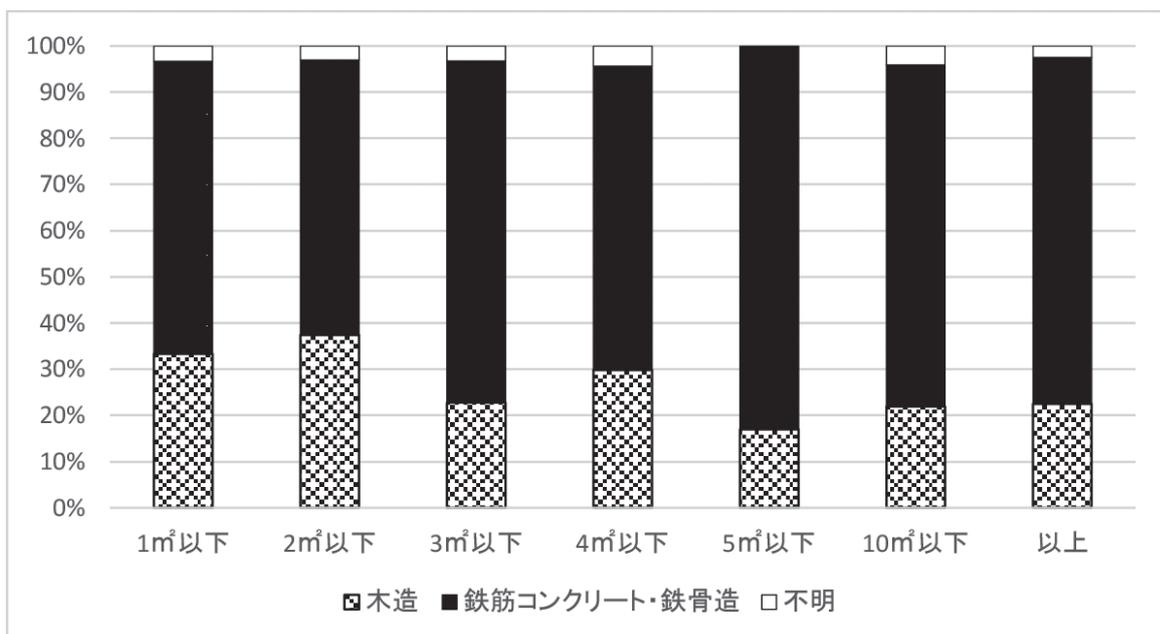
図4-2-12 延床面積/定員×建物の構造

定員一人あたりの延床面積が小さい時、特に2㎡/人以下で木造の割合がやや増えている。また、公

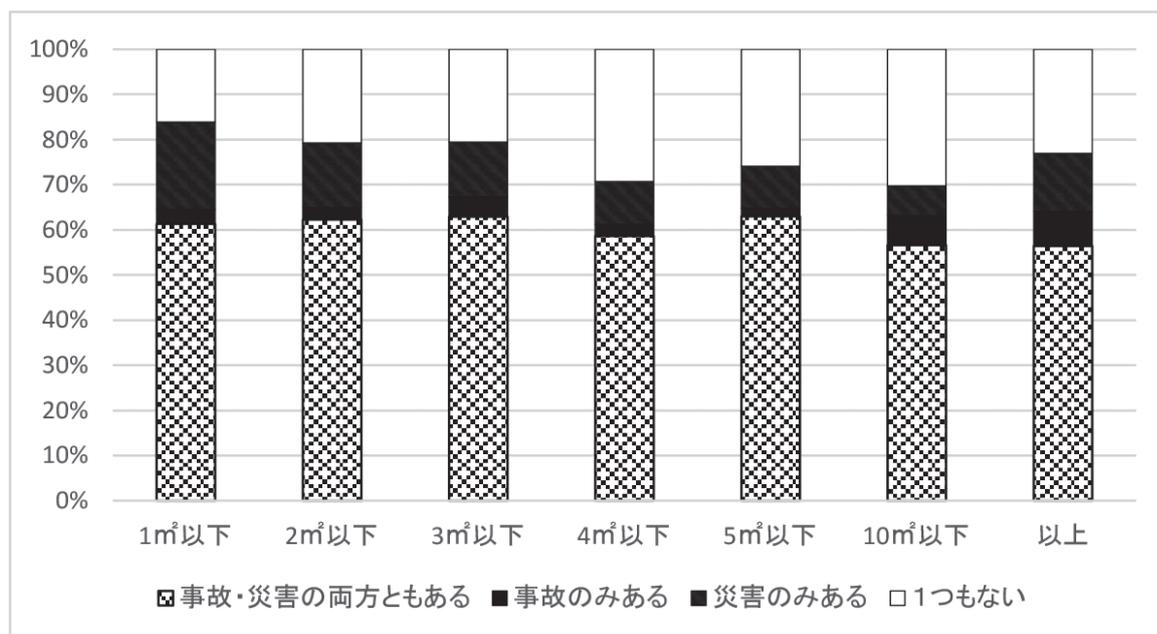
図4-2-13 延床面積/定員×事故または災害に関するマニュアルの有無

定員一人あたりの延床面積分布から「事故または災害に関するマニュアルの有無」についてみると、定員一人あたりの延床面積が大きくなるほどマニュアルの整備状況は低くなる。3～4㎡/人が最も低い。これも大きな差があるわけではないが、面積に余裕ができてくるにしたがって緊急課題への緊張

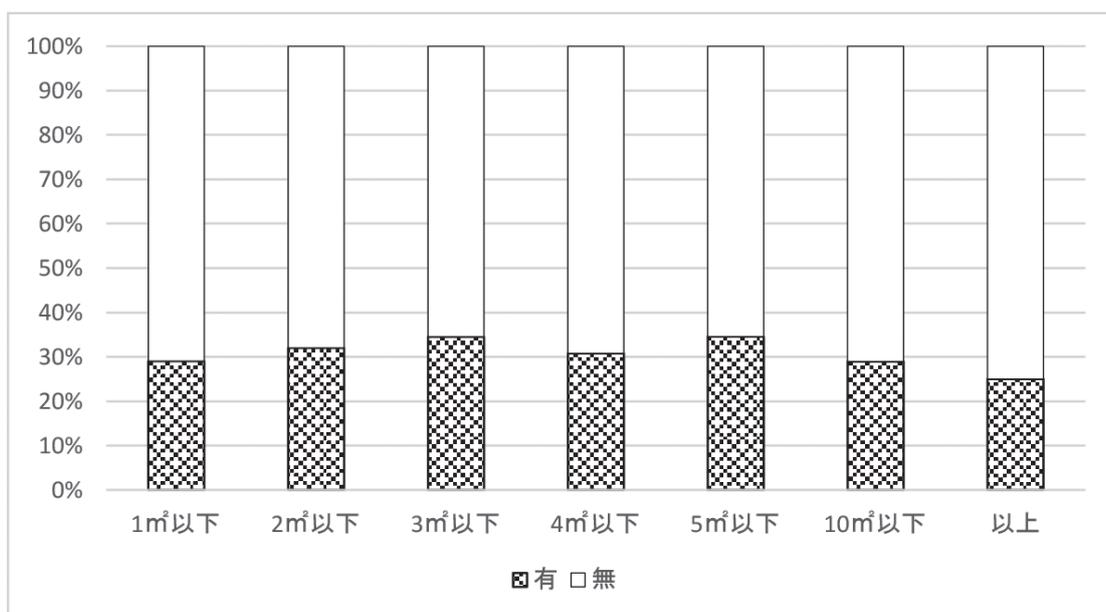
図4-2-14 延床面積/定員×事故報告の有無

感・必要性が「正常性バイアス」に向かい始めるとしたら、その対策も必要だろう。実際の事故報告では、定員一人あたりの延床面積で大きな差異はなく、それでも2～5㎡/人がやや高い結果からは、定員一人あたりの床面積の大きさが改善されることと、緊急対策を含むマニュアルの必要度とは分けて考える必要があるのだろう。

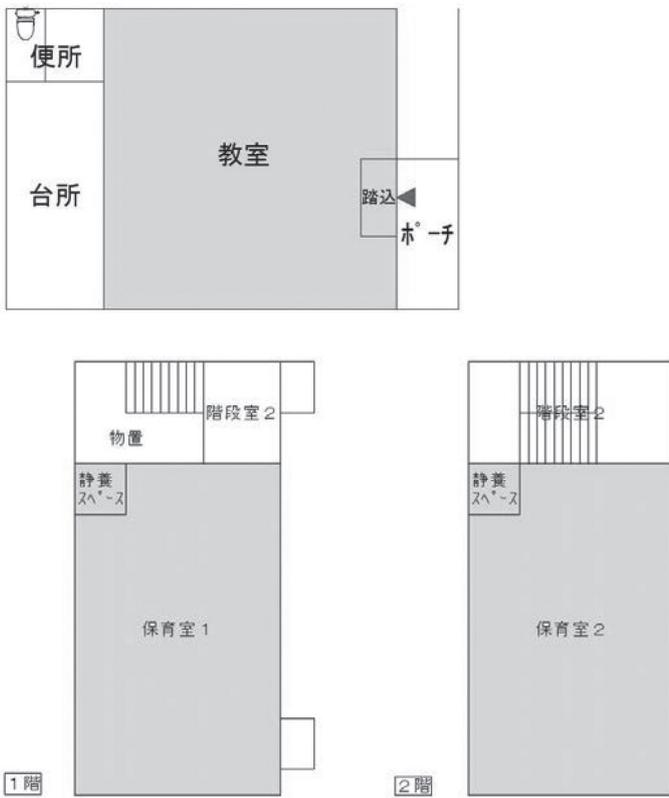
図4-4-1 学校敷地内の放課後児童クラブ専用施設の事例

「学校敷地内の放課後児童クラブ専用施設」を用意した事例を見ると、学校敷地内に比較的簡易な構造で別棟を建てたり、既存の建物を転用したりしているようである。調査数の3割が木造となっている。学校施設とは屋外動線につながっているものも見られるがほぼ隣接しており、管理機能などは元の学校施設に依頼している。

児童クラブの活動空間を、多くは一つの大きめの空間で用意し、小さな水回り空間を付随させているものが多い。集会的な機能空間がイメージされているようで、台所を付随させていたり、キッチン台を備えているものがある。複数室を平面的あるいは階別に配置している例もあるが、事務空間を設けているものが少ない。例は少なかったが、既存の建物の改修転用したものには事務空間をはじめ、基本的な機能空間を揃えている。

単一の多目的空間は、事故などに対しては一望で目が届くが、衛生管理上などで児童を分離できる「もう一つの」空間、静養や静かな場所がとりにくい。学校施設は隣接するが、活動時間の違いやスタッフの就業形態の違いなどから、学校管理と児童クラブの活用との間に機能的な齟齬が生まれやすい。現場では学校職員と児童クラブのスタッフが協働や協力体制をつくって対応しているとのことである。独立した空間領域を有しながらも、児童クラブとしての独立した存在となっているわけではないし、簡易な構造で平屋建てが多いこともあって、防災拠点になりうるほどの建築といえるものは少ないと思われる。ヒヤリングからは耐震改修を済ませた転用施設の例もあったが、防災教育などは独自活動としては行っていなかった。

アル整備率は高いが、事故や衛生管理、防災などの準備、備品を独自に用意するスペースが十分にあるわけではないと思われる。放課後児童クラブ専用施設ではあっても、緊急時に児童たちとスタッフたちが、一時的であれ、その時の待避、避難行動の拠点となるだけの空間能力があるわけではない。学校施設から離れている分だけ、独立したリスク管理機能が求められる。予防や訓練などを通じて、一室型多目的空間におけるリスク対応の方法や学校施設との連携方法をつくっておく必要があるのだろう。

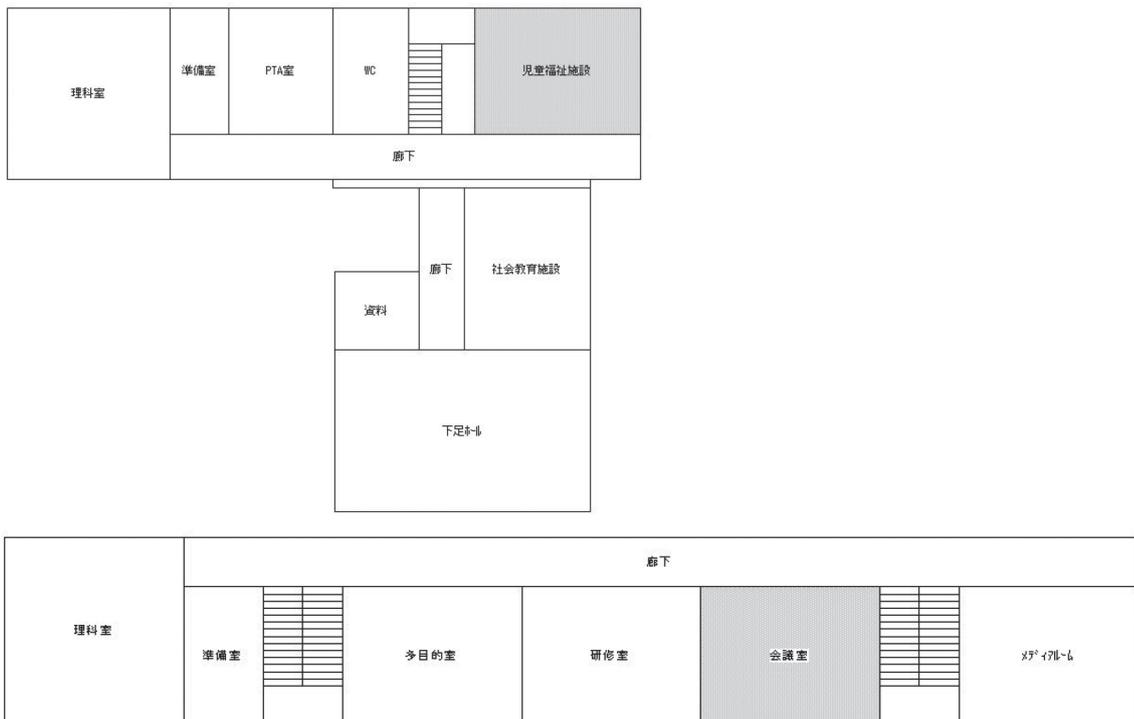
図4-4-2 余裕教室（空き教室）を利用した事例

「余裕教室（空き教室）を利用」の空間構成をみると、空いている教室をその学校ごとの状況で提供しているため、単独の児童クラブ教室が他の機能との関係を明確にしないまま置かれているように見える。複数教室を利用している場合も見られるが、クールダウンのための静養室などが児童クラブのために設けられている様子はない。学校側に依頼する出入口との関係、職員室などの管理空間との関係、トイレや手洗い、足洗いなどのユーティリティの近さなどは事例ごとにさまざまである。

小学校の就学時間と児童クラブ時間との違いや支援スタッフの違いなど、さまざまなズレを運営のやり取りで対処していると思われるが、空間として児童クラブの独立性や領域性を構成しにくい状況は窺われる。そのことが、児童クラブ独自の事故・災害マニュアルの整備状況の低さにも表れているのかもしれない。実際の事故や衛生管理、防災さらには防犯に対する行動規範は、学校に従っている場合が多いと思われる。一方では、一定水準以上の建築空間、設備、環境が保障されており、事故や衛生管理、防災、防犯への不安感は少ない。

調査数の2割を占める「余裕教室（空き教室）を利用」の場合は、事故や衛生管理、防災、防犯への児童クラブとしての規範意識を高めるといった視点からみれば、児童クラブ独自の領域性を空間構成の上で意識できるような、独立した児童クラブの活動機能空間の連関を検討する必要があるのかもしれない。

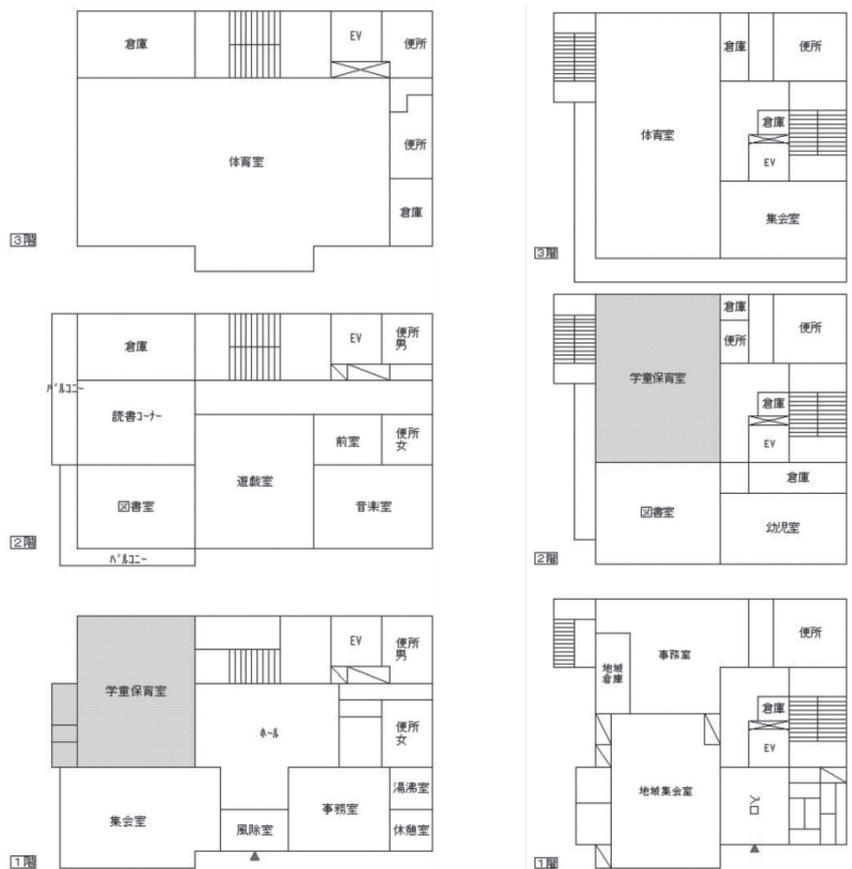
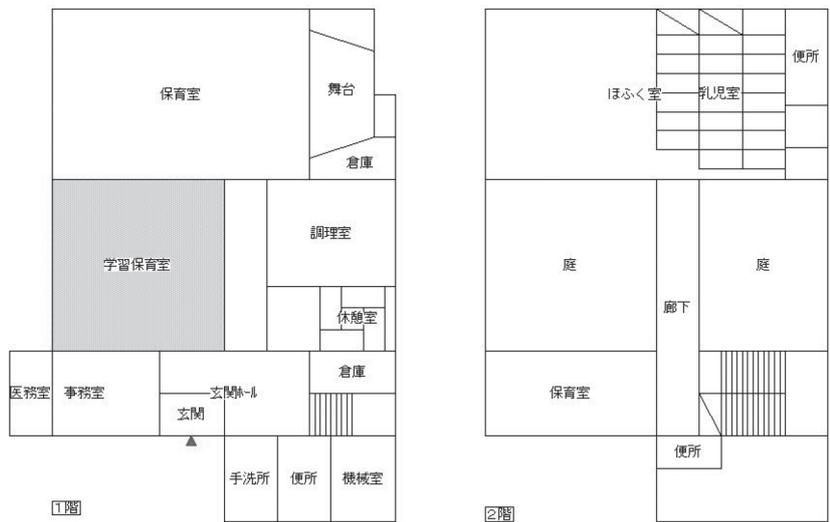
図4-4-3 児童館・児童センター内の事例

公共施設に付随する児童クラブはどれも、空間機能の構成として見ればよく似ている。たいていは施設の一面に児童クラブの場所が用意されていて、その他の必要機能空間はその施設の本設機能と共有する。ただし、図書室や図工室あるいはコーナー、体育館、音楽室などの機能空間が廊下やホールなどを通じて連結している。もともと児童や障がい者、園児などを対象に設置されているため、児童クラブ活動に展開しやすい。他の利用者との区画や分離などに課題はあるが、多くの場合、児童クラブを1階に、さらに他の活動室とは少し離れたところに配していることが多い。ただし、施設の出入り口、玄関では動線が重なる場合が多い。

施設管理の統一性を守るためかもしれないが、アンケート調査でも児童クラブ独自のマニュアル整備率は高くない。建物の構造などを見ても施設の安全性の質は高く、子どもの事故回避や衛生管理のための設備なども揃っていて、他の活動の性格の近接性などからもリスク管理の対応力は高いと思われる。

児童クラブとしてのリスク管理の課題は、本設の機能に対して2次的な機能に位置づけられやすい配置や空間が、自立したリスク管理を他と協力、協働して発現できるような取り組みや訓練、相互研修などを進めていくことにあるのではないか。こうしたところでは、子ども自身によるリスク箇所の発見や待避、避難経路の探索など、子どものリスクコミュニケーション力を高める活動も有効と思われる。

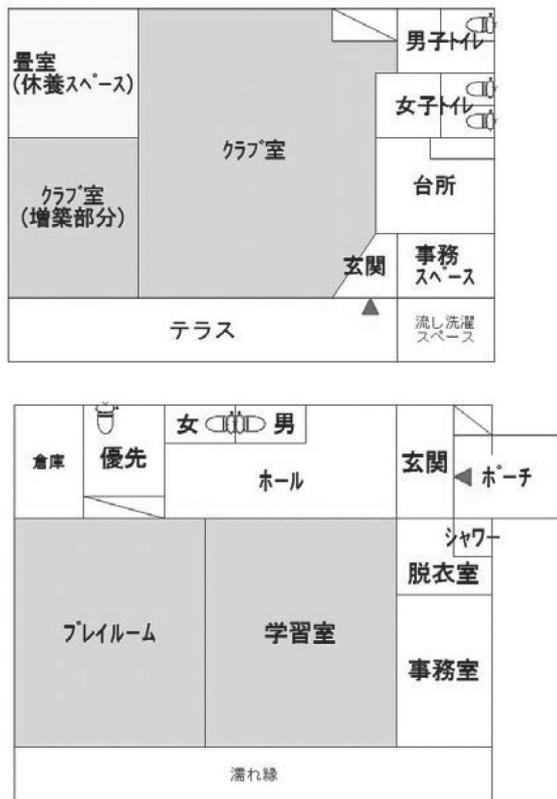
図4-4-5 学校敷地外の公設で放課後児童クラブ専用施設の事例

「学校敷地外の公設で放課後児童クラブ専用施設」は単独で専用施設が用意された事例であるが、大きく分けて2つの傾向が見て取れる。

一つは、「学校敷地内の放課後児童クラブ専用施設」でみたような集会室的な中央の学習兼遊戯空間

とその周辺にユーティリティを配した構成をより充実させていったもので、中央の空間を2分、3分して学習と遊戯を分けられるようにしている。さらに、個室化された台所あるいはダイニングキッチン、男

女別のトイレ、出入口前の事務スペースなど、児童たちが学習と遊戯を通じて一定時間過ごせるための空間構成と設備の向上を示している。この段階のものは木造が主で、図面提供を受けたものはすべて1

階に配されている。学習遊戯機能空間に部屋あるいはコーナーでメインとサブの差をつけた場を用意しており、活動に弾力性を持たせるようになっている。

もう一つは、より大きな「公共施設」であり、クラブ室と遊戯室の分離、図書室や工作室、課題を抱える子どもや同伴幼児のための一時保育室、相談室など、子どもを対象にした福祉施設並みに充実している。学校施設の一棟をそのまま転用したものもある。ユーティリティも、誰でもトイレまで含めて男女別トイレ、給湯室などがあり、大きな玄関や風除室、大きな事務室も機能別に用意されている。

ただし、地域の中で、あるいは行政を含む公的ネットワークの中でどれくらい連携し、あるいは孤立しているのかはここではわからない。児童クラブだけの専用施設は事故や衛生管理への初期対応が自分たちだけに頼ることが多くなるとされる。災害時の避難、不審者への対処も同じである。木造が多いことも火災や災害時への初期対応が重要になることを示す。自立性の高い設置状況にとっては連携やネットワークがより重要になることから、内部の訓練や研修、外部との連携訓練などが求められる。

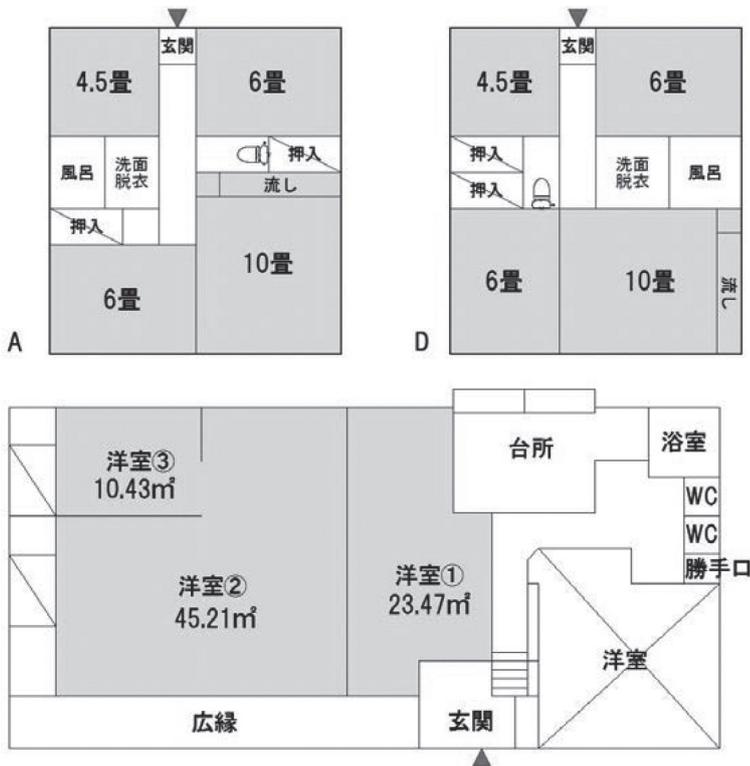
図4-4-6 民家を借用しての事例

一般住宅を1棟として転用した2事例の図面が提供された。小規模な民家とやや大きい住宅の2事例ともに、集団としておこなう児童クラブ活動にとって

は空間が限定的である。しかし、一棟すべてを活用できるため、施設全体の面積数値としては116.64㎡、136.69㎡（1階のみの使用面積）と、比較的大きな部類に入り、小さい方でも定員44人となっている。

元々の建物が4.5畳から6畳、10畳といった住宅スケールの空間に分割されており、壁や開口部を取り除いての改修事例もあるが、一体的な利用は難しい。スタッフの人数などによっては目が届かない場所もできる。しかし、木造住宅は音や雰囲気などが相互に伝わるため、部屋ごとの独立性とつながりを保てるとも言える。そうした工夫がなされているかどうかは図面からはわからないが、改修事例では、開口部や壁を一部取り払っていくつかのコーナー空間の緩やかなつながりを目指していると思われる。小さな居室区分は、独立した事務空間や静養空間などの分離スペースも、完全な遮蔽は不可能だが、用意できる構成であるともいえる。さらに、浴室や洗面、収納や台所など、多様な機能は用意されている。ただし、トイレなど必要なユーティリティなどの数

や大きさは不足する。住宅に不特定多数の子どもたちが出入りすること、住宅設備の限界などから、丁寧な事故防止や衛生管理を施すことは難しいだろうが、その一方では、子どもたちの状況に合わせたきめこまやかな対応を可能にする多様さを小さな空間のつながりが用意できるともいえる。ヒヤリングでも指摘された徐々に増えてくる発達障害児など、児童の特性に合わせた課題状況に対応するには、小さな空間のつながりを内包しておくことが建築的な回答の一つとなりうる。物としての建築や空間環境の質は公共施設には及ばないが、空間構成の多様性は豊かであり、物理的な環境を高めることを前提に、民家活用の方法を探ることも重要な課題と言える。

「民家を借用」のマニュアル整備率は他の施設設置状況に比べて最も高い。事故報告の有無を見ても「有り」が最も少ない。リスク管理の意識は高い。同一敷地や隣接あるいは同居する公的機能とは一線を画することになる民設民営の児童クラブは、完全に独立した立地配置を前提に、リスク管理を考えてい

なお、平面図からは推し量れないが、地域の中で近隣住宅地と密接していることも予想され、騒音や出入りなど近隣との関係に課題を持つ可能性も考えられる。周辺との密着度の高さは、事故や衛生管理、防犯、避難などのリスク管理に困難さを生み出すかもしれない。その一方で、地域コミュニティとの関係が築ければ、他の児童クラブ施設設置状況例とは異なる安全管理方法が構築できるかもしれない。
