令和元年度の取組状況等

1. 滑走路地区の掘削・遺骨収容

1-1. 滑走路地区未探索壕の令和元年度調査結果

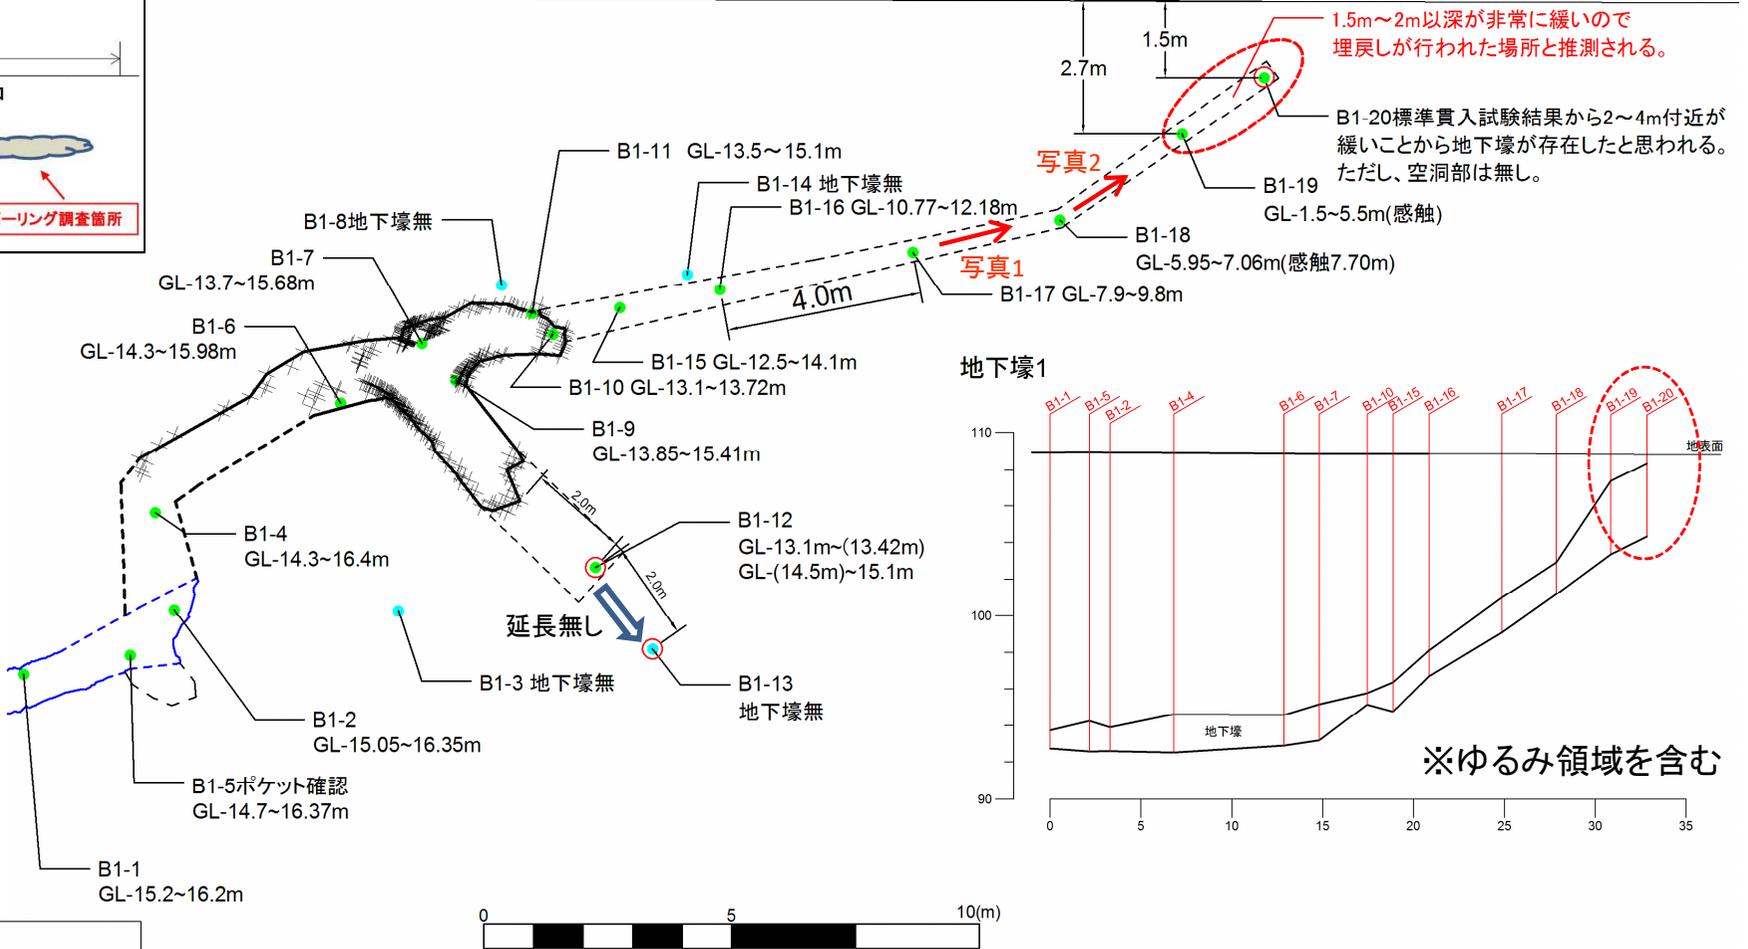
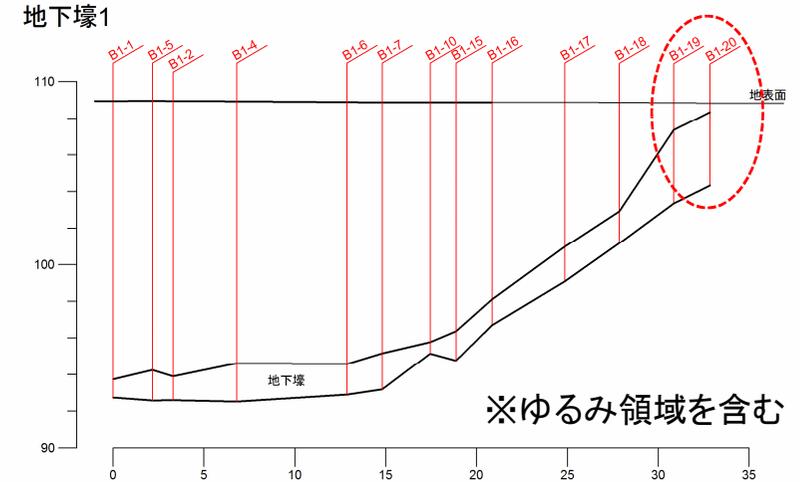
調査箇所

※ゆるみ領域を含む

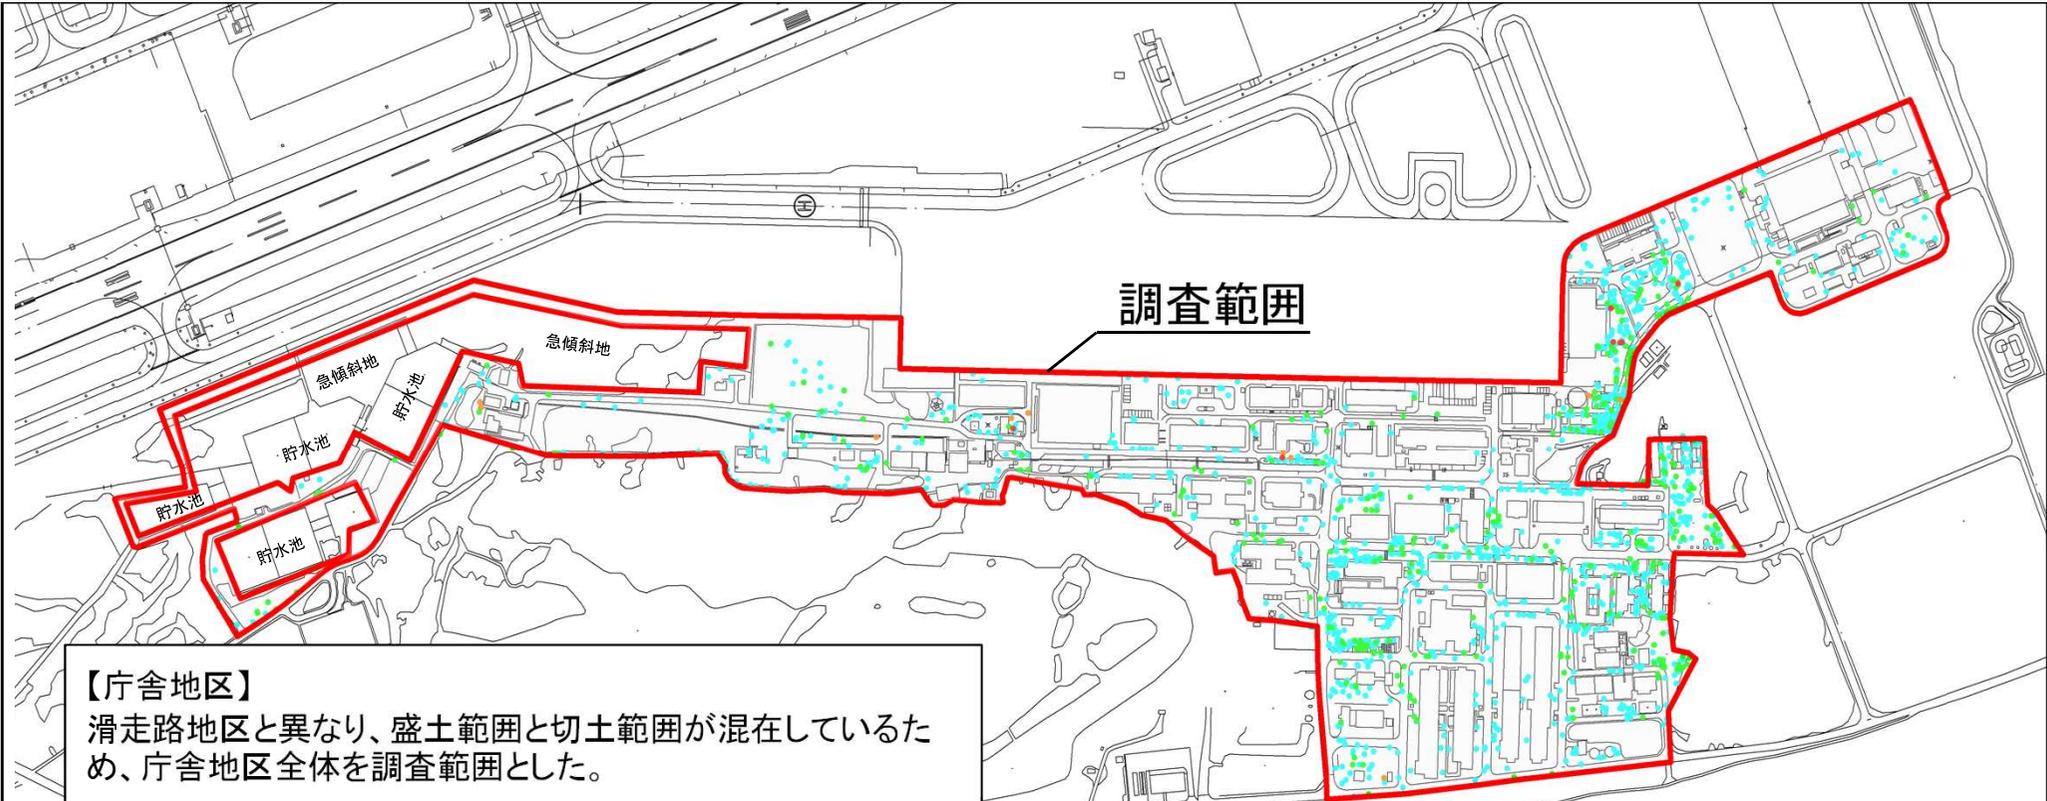
【庁舎地区】

滑走路地区と異なり、盛土範囲と切土範囲が混在しているため、庁舎地区全体を調査範囲とした。

ただし、建物下及びその周囲については、建物基礎の工事段階で、基礎を固い地盤まで掘り下げて確認していることから対象外とした。そのため、道路下や建物間の空地の調査を実施。

高性能地中探査レーダにおいては、直径3cmの円柱状のもの(大腿骨を想定)以上のものを探知した。(御遺骨と石などの判別不可。)

反応箇所数
1,559

凡 例	
● (Blue)	: 深度0m~1m 1,207箇所
● (Green)	: 深度1m~2m 334箇所
● (Yellow)	: 深度2m~3m 11箇所
● (Red)	: 深度3m~4m 7箇所

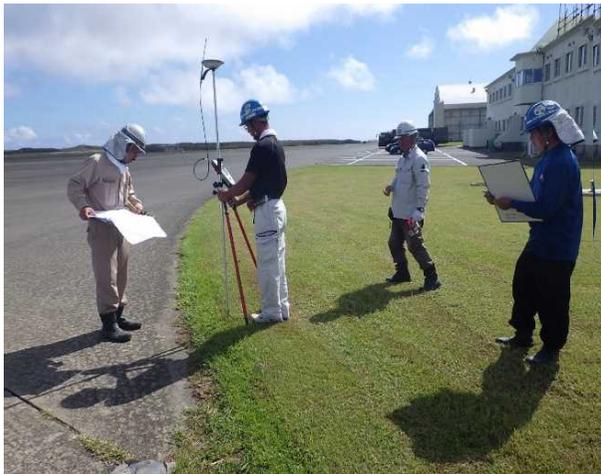
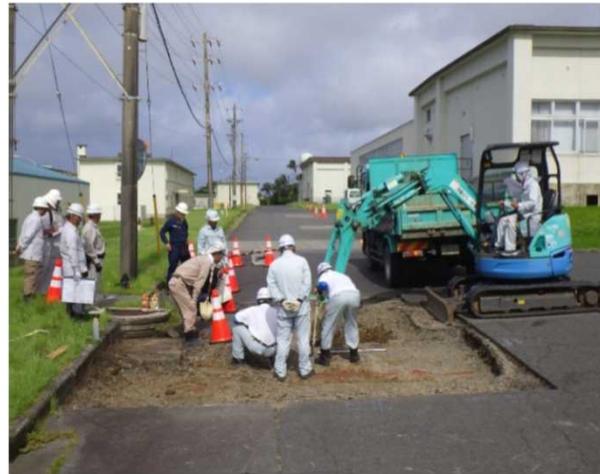
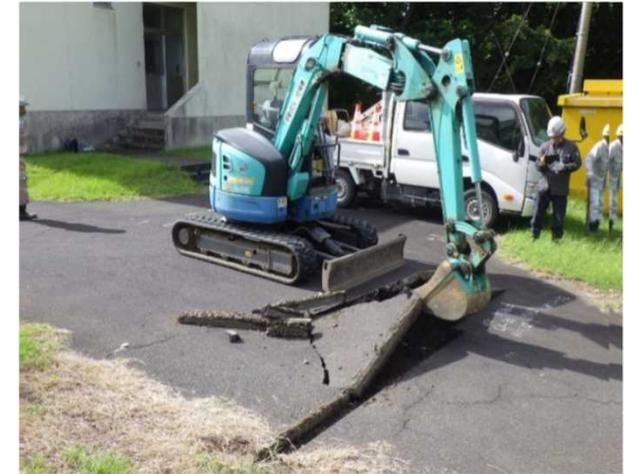
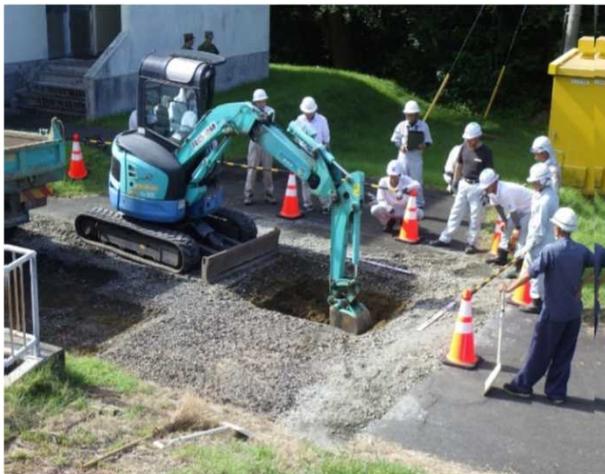
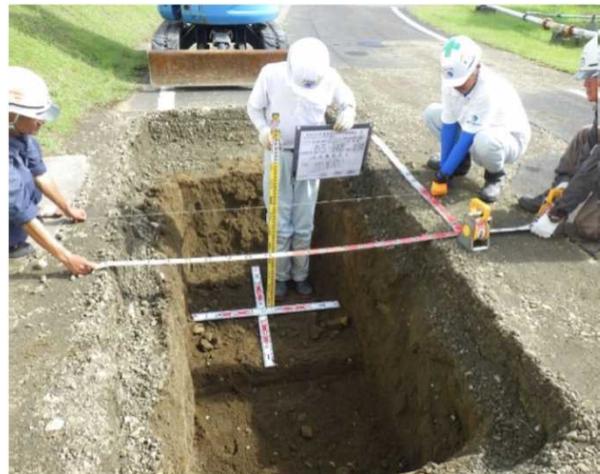
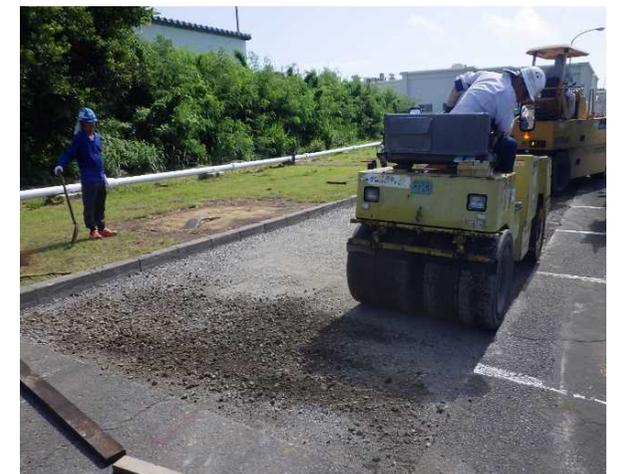
1-4. 庁舎地区の掘削・遺骨収容

①反応箇所の掘削範囲を特定し、重機により掘削を行う。

②レーダ反応深度まで掘削し、反応対象物の確認を行う。

③反応箇所がコンクリートなどの舗装箇所の場合は、既設舗装版を撤去し、確認後、舗装復旧を行う。

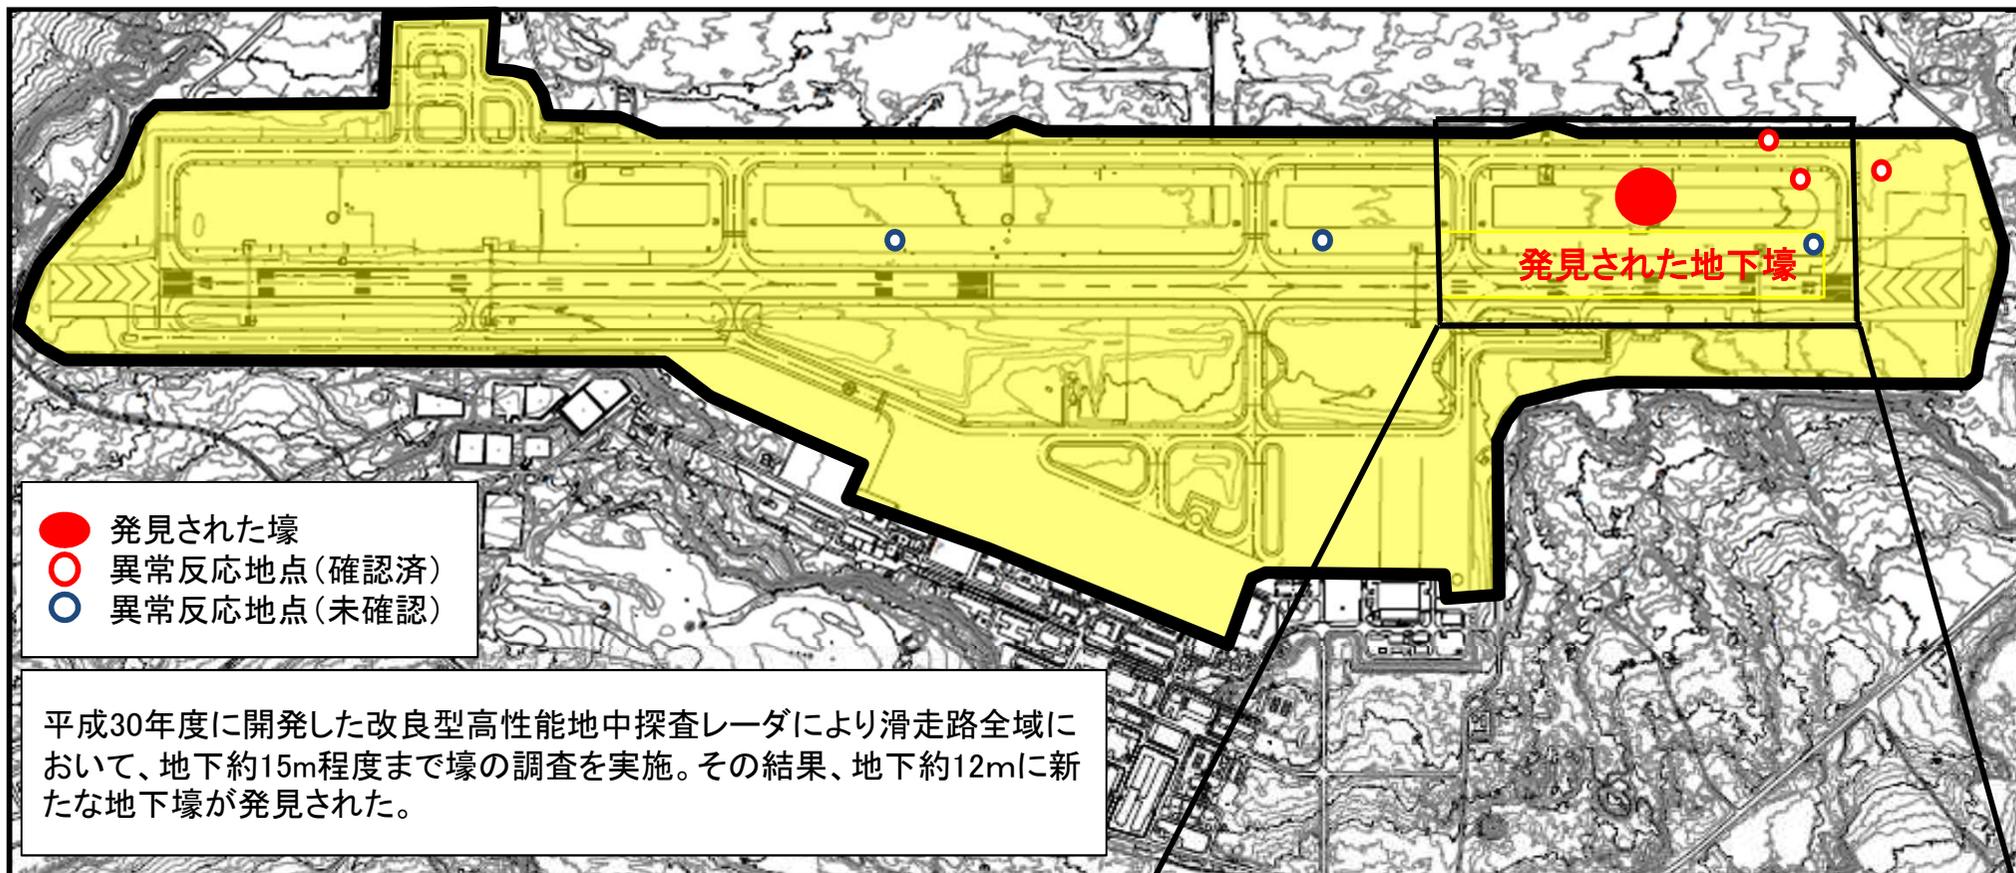
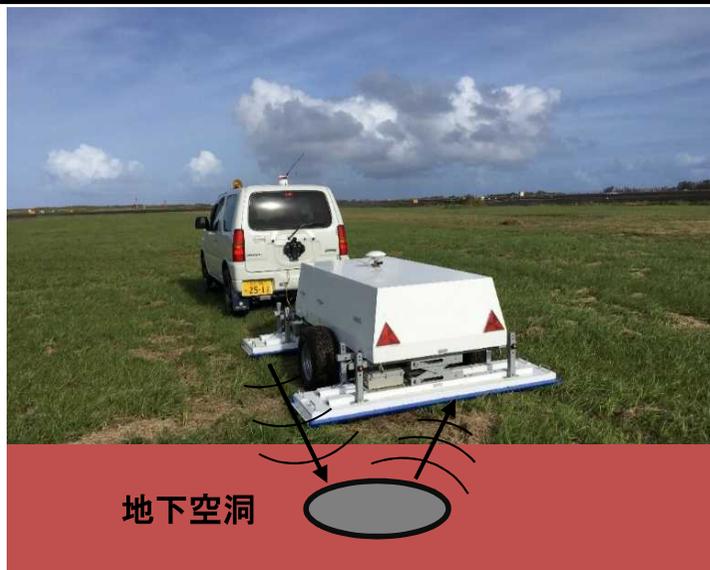
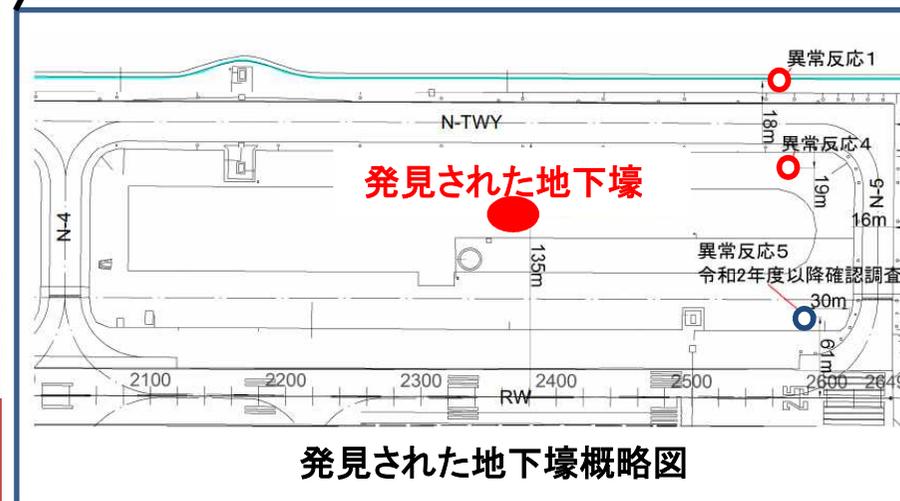
改良型高性能
地中探査レーダ

1-6. 令和元年度に実施した改良型高性能地中探査レーダの調査結果

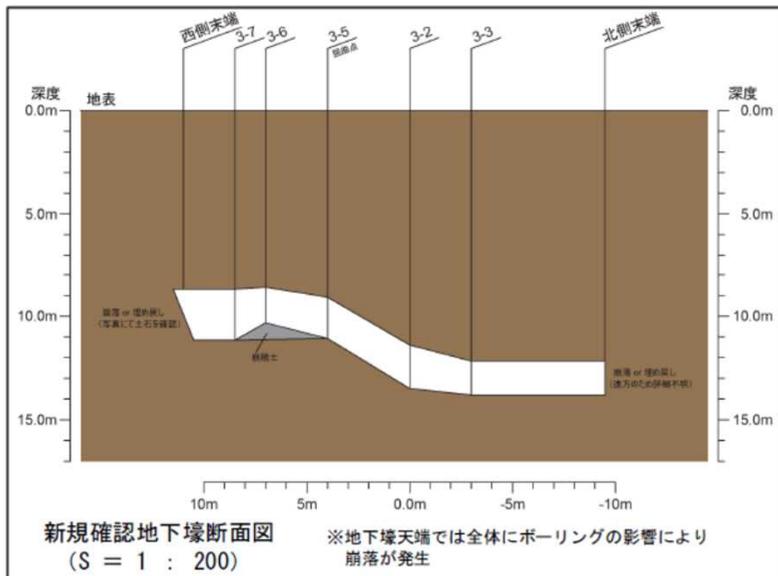
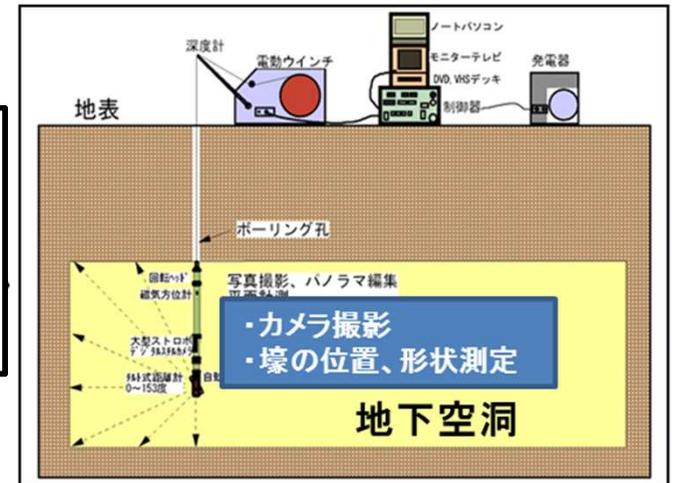
観測孔ボーリング
 空洞カメラ観測
 ・内部状況撮影
 ・形状測量

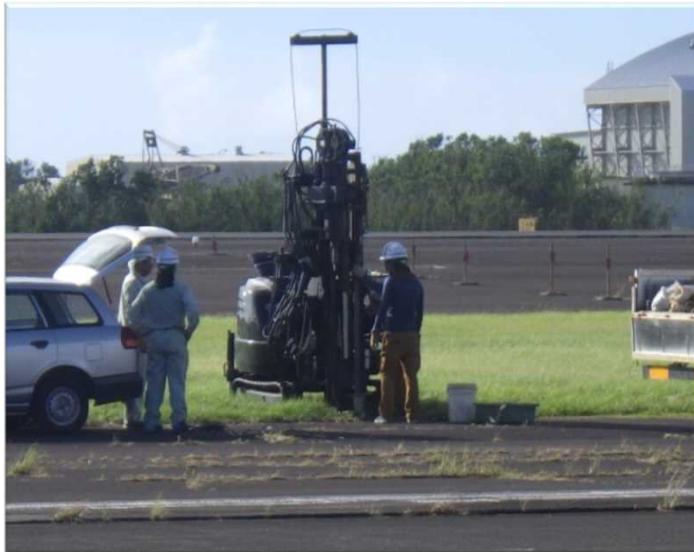
ボーリング調査の様子
