## 平成29年度の取組状況等

## 1-1. 滑走路地区の掘削・遺骨収容(誘導路・給油施設等)

## 1-2. 滑走路地区未探索壕の平成29年度調査結果

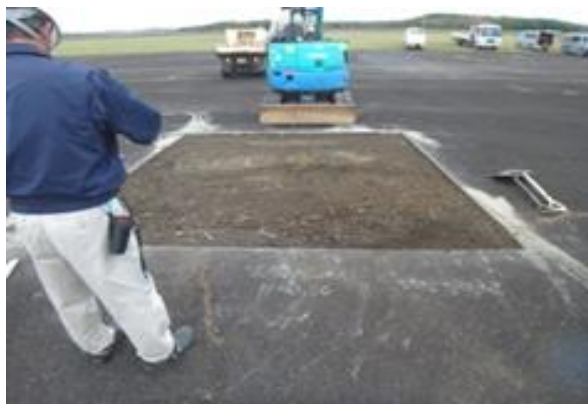
①反応箇所の掘削範囲を特定し、重機により既設コンクリート舗装版を撤去する。

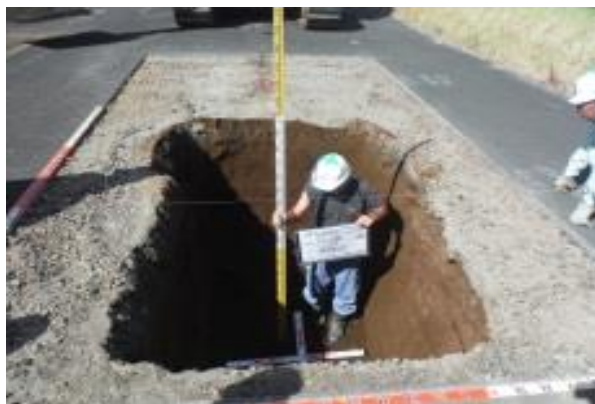
②レーダ反応深度又は施工深度まで掘削し反応対象物の確認を行う。

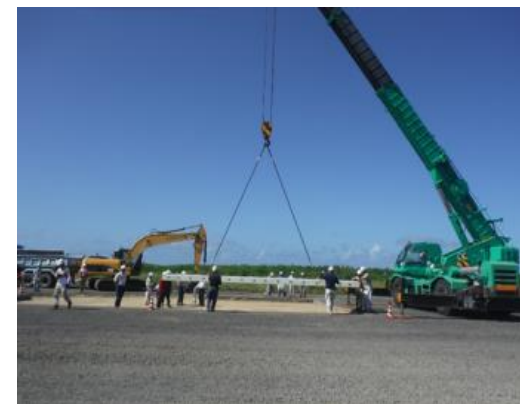
③確認後、コンクリート舗装の復旧を行う。
