# 令和元年度の取組状況等

## 1-1. 滑走路地区未探索壕の令和元年度調査結果

# 1-3. 平成24・25年度に実施した高性能地中探査レーダ(御遺骨)の調査結果について【庁舎地区】

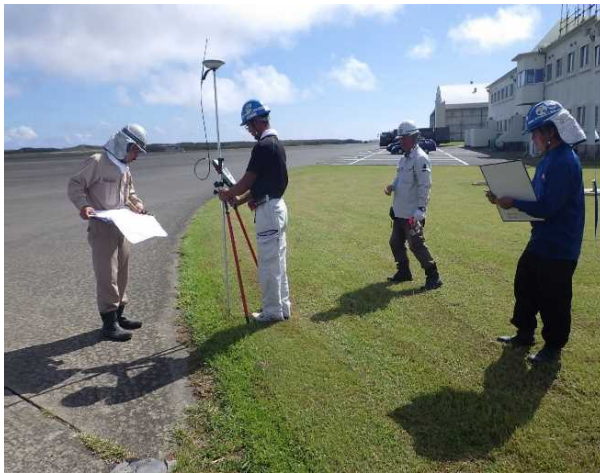
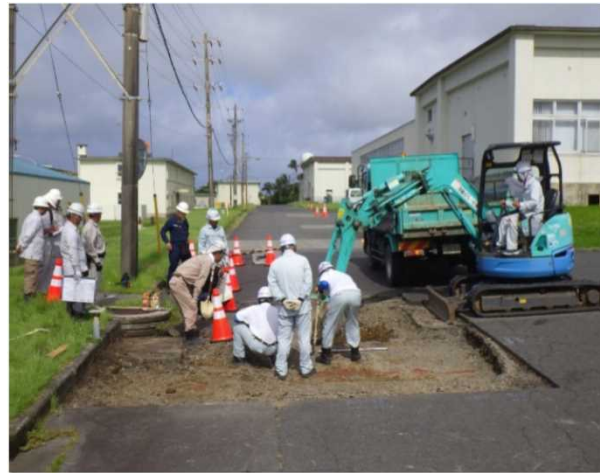
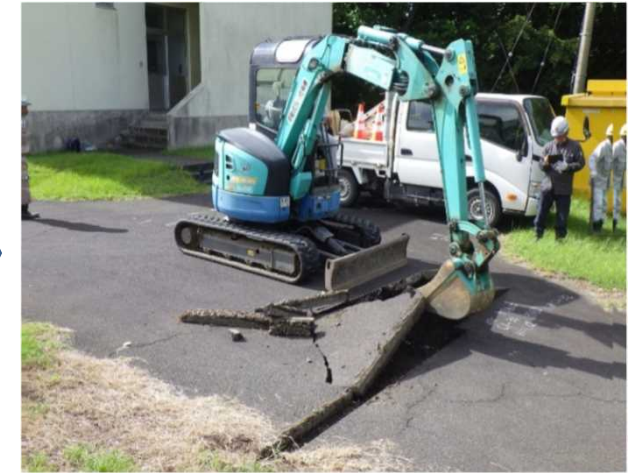
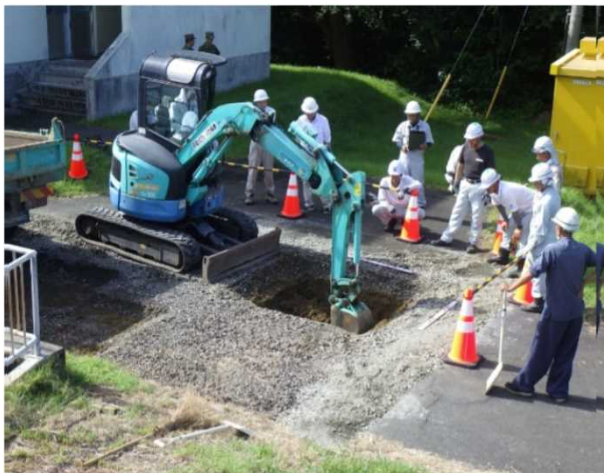
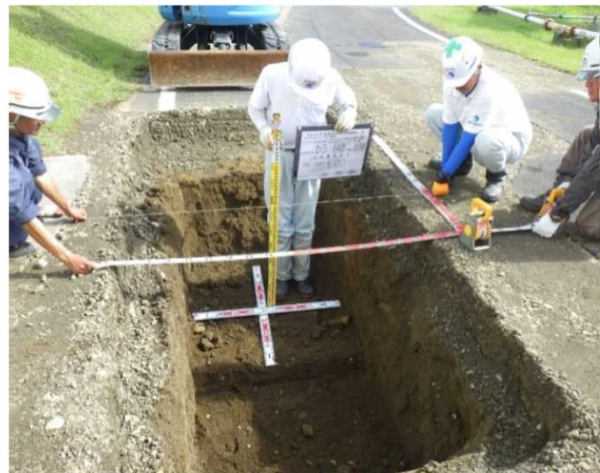
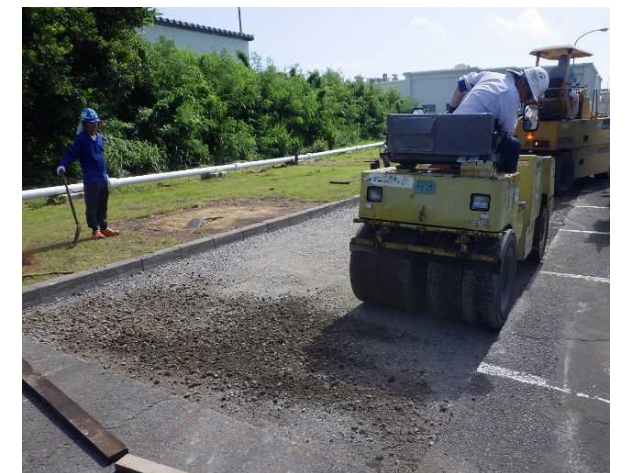
## 1-4. 庁舎地区の掘削・遺骨収容

①反応箇所の掘削範囲を特定し、重機により掘削を行う。

②レーダ反応深度まで掘削し、反応対象物の確認を行う。

③反応箇所がコンクリートなどの舗装箇所の場合は、既設舗装版を撤去し、確認後、舗装復旧を行う。
