# 令和3年度の取組状況等①

令和3年度の取組状況等②（滑走路及び滑走路周辺部図）

# 滑走路地区未探索壕の令和3年度開口工事

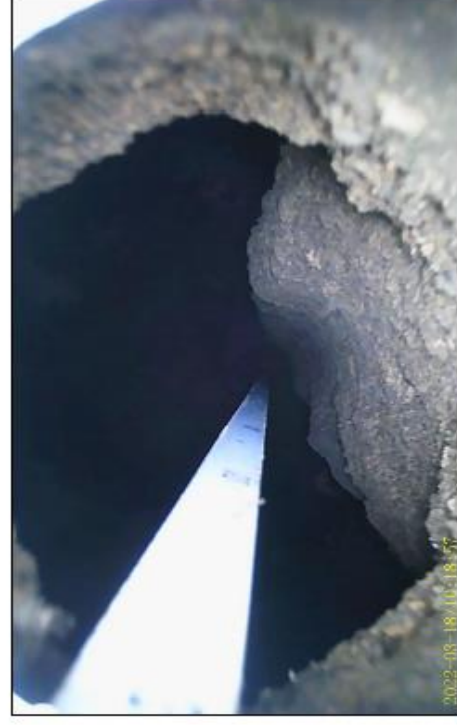
CCD画像 (鉛直方向、GL-18.5m付近)  
 ボーリング孔は地下壕壁面をかすめるように掘削されている。

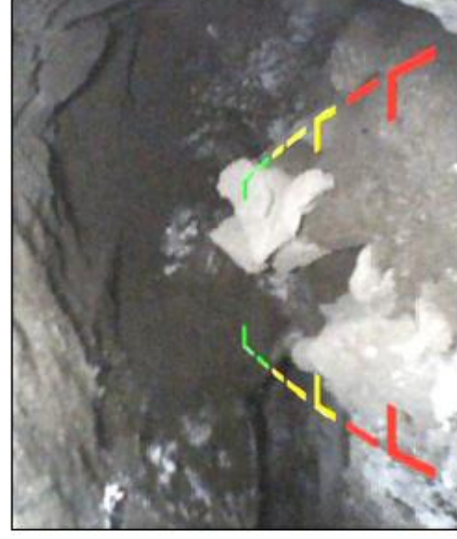
CCD画像 (北側方向)  
 地下壕は北側に開けているが崩積土が多く堆積

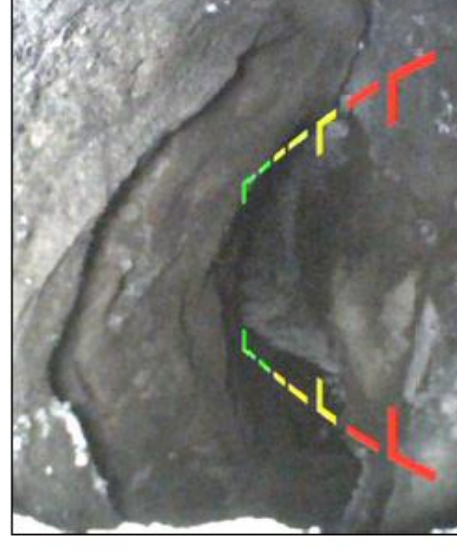
CCD画像 (南側方向)  
 地下壕は南側に開けており、天端は連続している
