## 第3講座

### 第3講座 現場調査の実際と留意点

#### 3.1 目視調査の流れ

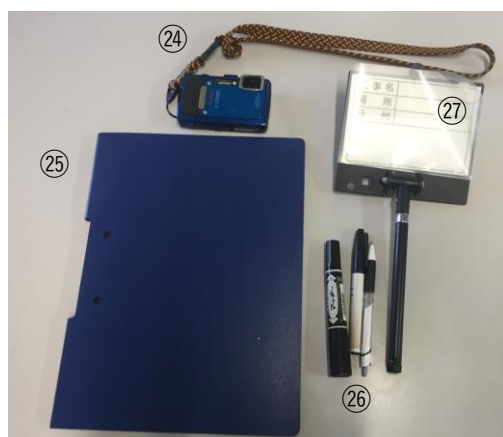
図 3.7 調査の用品、道具の例(2)

- ⑥ペンチ
- ⑦はさみ
- ⑧ニッパー
- ⑨カッター
- ⑩タガネ
- ⑪革漉き
- ⑫ハンマー
- ⑬ドライバー
- ⑭コルクローラー

- ⑮マスク（簡易養生用）
- ⑯簡易グローブバッグ
- ⑰水スプレー
- ⑱固化剤スプレー

- ⑲養生テープ
- ⑳アルミテープ
- ㉑補修用板
- ㉒耐火パテ、シール材
- ㉓ヘラ

- ㉔デジタルカメラ
- ㉕クリップボード
- ㉖筆記具
- ㉗工事写真記録ボード
