平成 25 年度石綿含有建築物の事前調査を行う中小規模事業者の能力向上支援事業における実験結果報告（その 2）

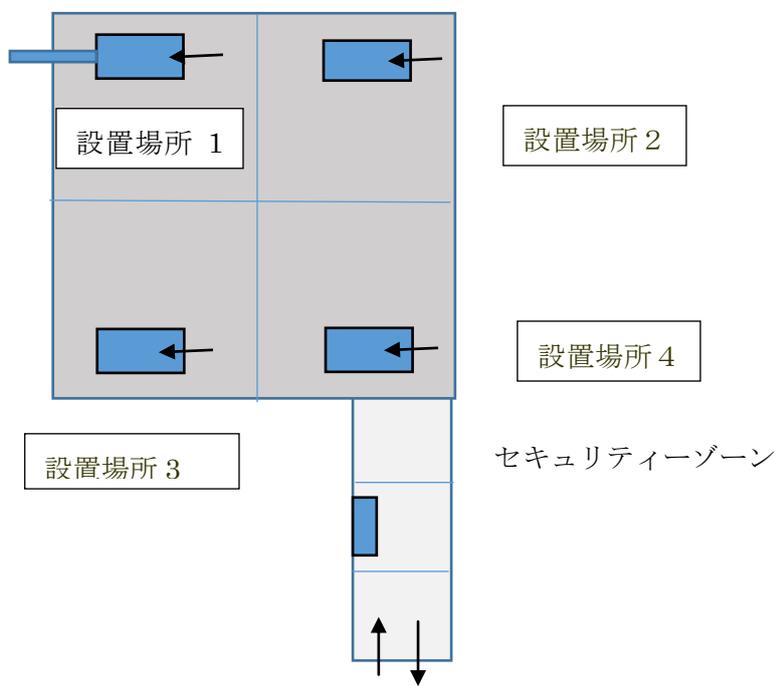
図 1 実験室の排気装置の概要

煙の減衰についての実験（換気回数 6 回で実施）：32m³の作業室の中に煙を発生させ、集じん排気装置の設置場所の違いによる煙の減衰状況を確認するため、相対濃度計（柴田科学社製：LD-3K2）を使用して図に示す 9 か所に設置し、煙の減衰を確認した。

集じん排気装置の設置場所は 4 か所で行った。また、設置場所の 1 の時に設置場所 1 と設置場所 3 の間に壁を設置した時に 1 回、設置場所 2 において集じん排気装置の向きを変えた場合、設置場所 3 の時にサーキュレーターを稼働させた状態で測定した場合も実施した。

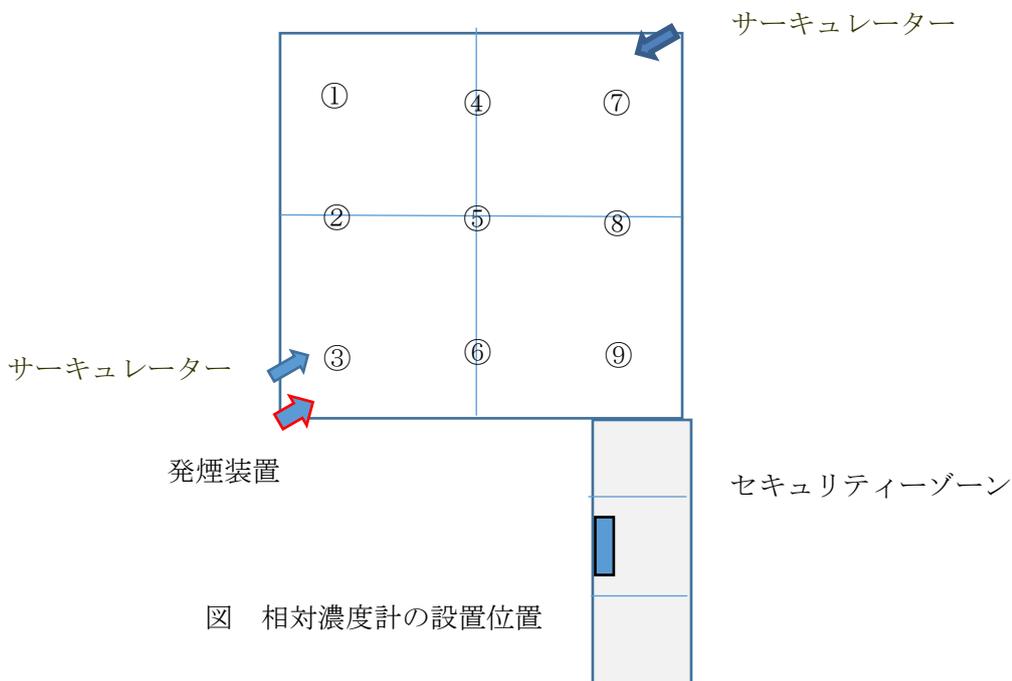
図 相対濃度計の設置位置

作業室に煙を発生させ、集じん排気装置を稼働した場合、煙の減衰が上側と下側で違っていたことから、各測定点では、150 cm と 50 cm の高さにそれぞれ相対濃度計を設置し、計 18 台で作業室の煙の減衰を調べた。

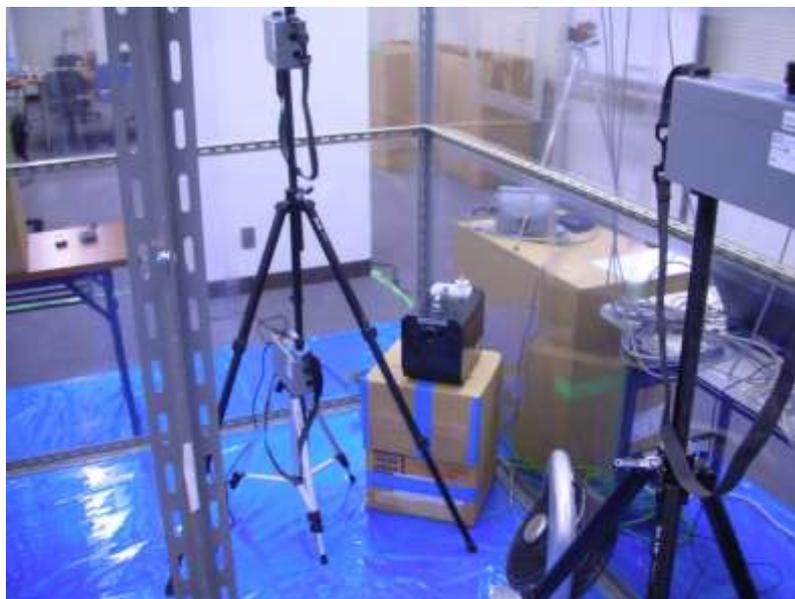
写真 煙発生装置

煙の発生条件等は、まず煙発生装置を使用し 15 秒間発生させ、15 秒経過後に発煙を停止、室内の 2 か所に設置してあるサーキュレーターを 1 分 30 秒間稼働させ、停止後 15 秒経過後に集じん排気装置を稼働させる。

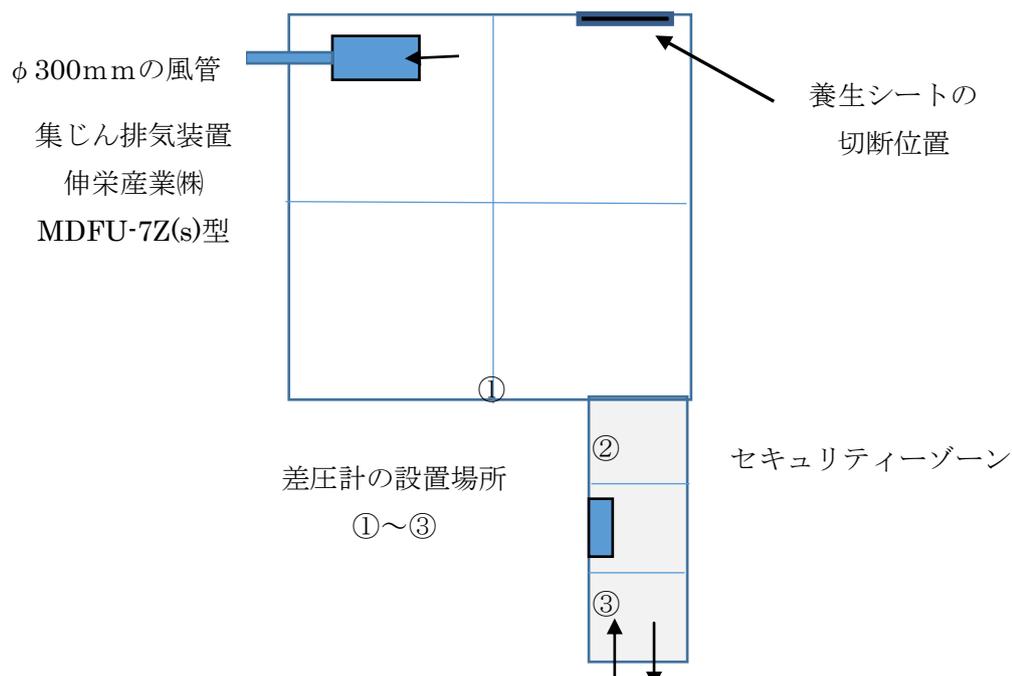
図1 実験室の排気装置の概要

負圧が確保されている作業室内の養生部分をカッターで意図的に破った時に作業室内の負圧状況がどのように変化するかについての実験を行った。集じん排気装置（換気能力：5.7m³/min）を設置し、6回の換気状態で実験を実施した。

図1に示す切断位置をまず直線で横に1cmから60cmまで切断し、その後切断部分を縦に切断し、開口面の面積の大きさの違いによる負圧状態の低下を調べた。

差圧計は、PL-10(長野計器)を3台使用し、①～③に位置に設置して、負圧計の表示値を監視した。

表1に養生シートの切断状況と差圧計の変化を示した。切断前の差圧計の値は、作業室内（測定点①）が-3.0pa、セキュリティーゾーンの奥側（測定点②）が-2.0ps、セキュリティーゾーンの入口側（測定点③）が-1.0paであった。

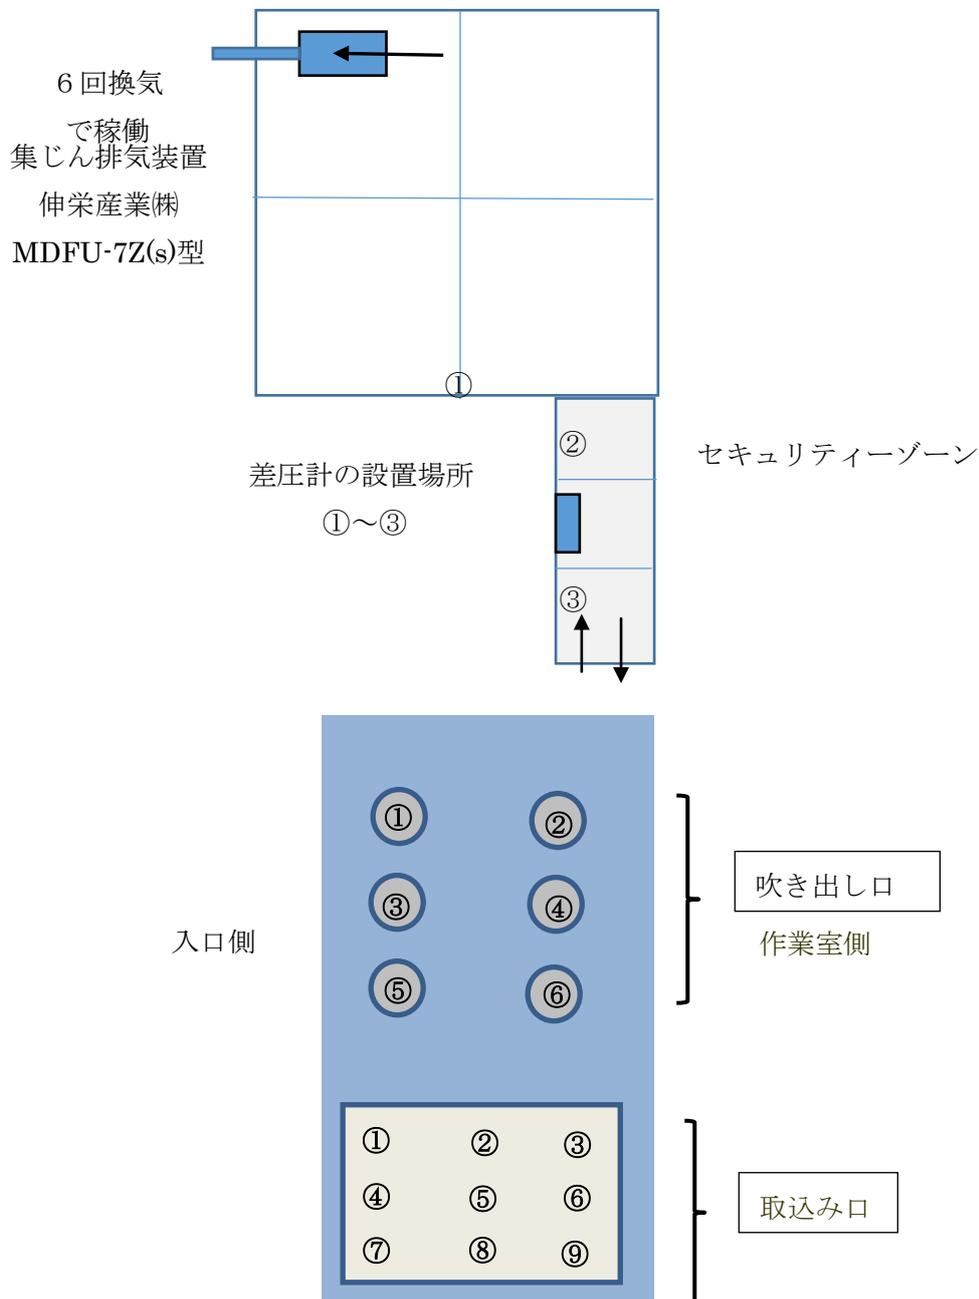
図1 実験室のエアシャワーの測定点概要

セキュリティーゾーンのエアシャワーのへパフィルターが設置されている取り込み風速を強制的に低下させた時にエアシャワーを稼働した場合（へパフィルターの性能が低下した場合を想定）、差圧計の負圧がどのように変化するかを実験した。差圧計は、PL-10(長野計器)を3台使用し、図1の①～③に位置に設置して、負圧計の表示値を監視した。

取り込み風速を強制的に低下させるための方法として、へパフィルターの表面に集じん排気装置用の1次用フィルターを2枚用意し、2枚の間にトイレットペーパー敷き詰め、負荷がかかるようにしてへパフィルターの上にセットした。

表1にエアシャワーの吹き出し口の風量と取り込み側の取込み風速の関係を示した。風速計（柴田科学社製：ISA-90）を使用し、吹き出し口は6箇所、取込み口は測定点を9箇所設定して、条件別にエアシャワーを稼働させ風速を計測した。また、稼働状態のときに3箇所に設置してある差圧計の表示値を計測した。集じん排気装置を6回換気の場合で稼働させた時の通常の差圧は、作業室の測定点①で-2.7pa、セキュリティーゾーンの奥側で-1.8pa、入口側で-1.1paであった。この条件でエアシャワーを稼働させた場合、作業室の測定点①で-3.8pa、セキュリティーゾーンの奥側で-2.8paと高くなり、入口側は-1.1paで特に変化は見られなかった。この状態で、3段階で負荷をかけた場合、作業室（測定点①）とセキュリティーゾーンの奥側のいずれにおいてもエアシャワーの稼働前の負圧状況よりも高くなっていた。一方、セキュリティーゾーンの入口側は-1.2~-1.1paと大きな変化は見られなかった。

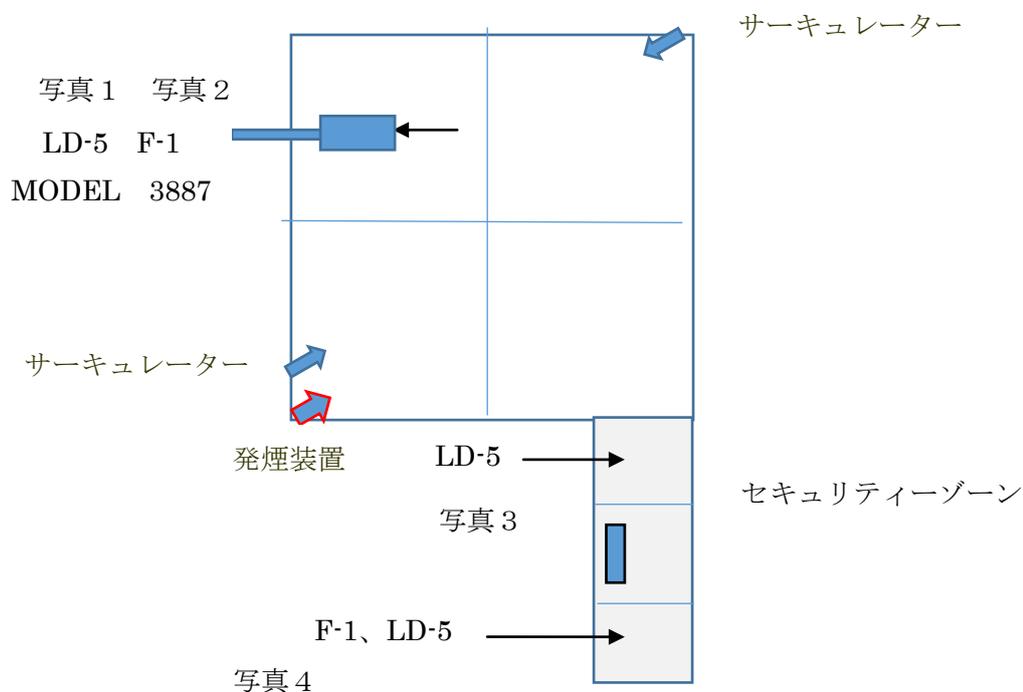
図 各種測定機器の配置状況

集じん排気装置を意図的に漏れる状態にして、発煙装置で煙を発生させ、作業室内をサーキュレーターで一定時間攪拌させた後、集じん排気装置を稼働させ、排気口等で相対濃度計（LD-5 型：柴田科学㈱社製）、パーティクルカウンター（MODEL3887 型：日本カノマックス㈱社製、リアルタイムファイバーモニタ（F-1：柴田科学㈱社製）を使用して測定を行った。排気口付近の測定機器の設置状況を写真1、写真2に示した。集じん排気装置からの排気口の測定は「①直接排気口のダクトにチューブを設置して空気を測定する方法」、「②アルミダクトの一部に穴をあけてノズルをダクト内に差し込み、等速吸引を考慮した方法で排気口からの漏れを調べる方法」、「③排気口の出口の吹出し付近に装置を設置した場合（相対濃度計のみを実施）」の3通りで行った。また、セキュリティゾーンの奥側に相対濃度計、セキュリティゾーンの手前（出入り口側）に相対濃度計とリアルタイムファイバーモニタを設置して測定を実施した。

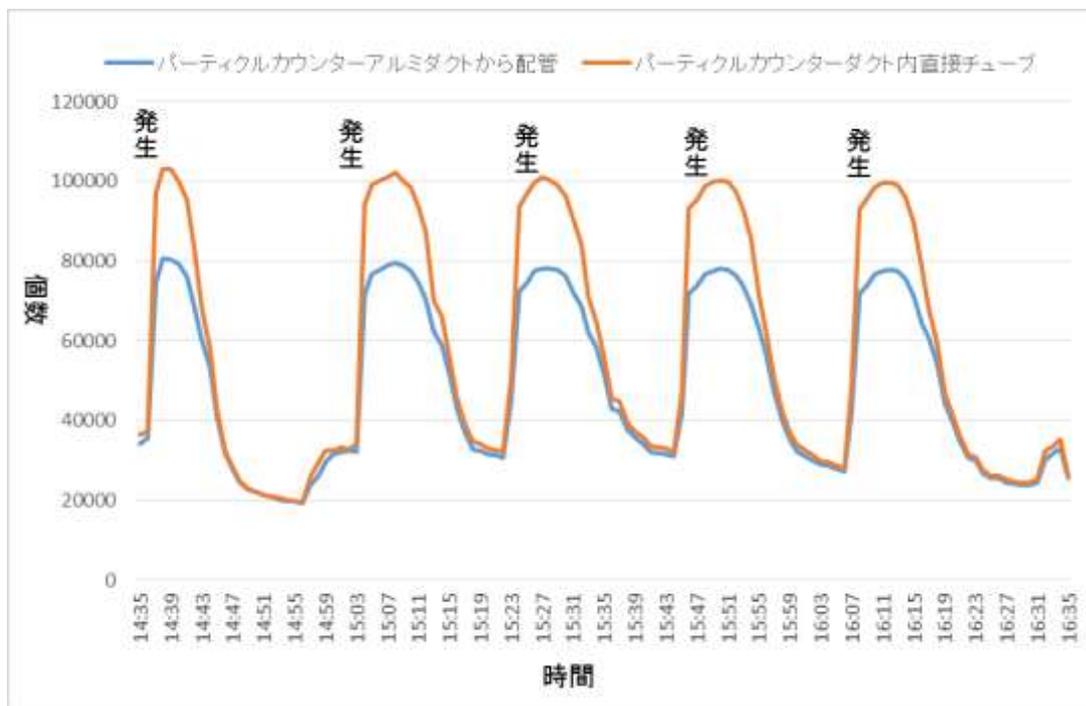
図1 集じん排気装置の排気側のパーティクルカウンターの結果

図1、図2より集じん排気装置の排気口側ではパーティクルカウンター、相対濃度計のいずれにおいても漏れを感知できた。図1よりパーティクルカウンターは、排気口のダクトの中にチューブを直接設置して測定した方が等速吸引を考慮したアルミダクトからのサンプリング方法よりも高い値を示した。

今回、3種類の測定機器を排気側に設置し、測定を実施したが、パーティクルカウンターはクリーンルームのような比較的埃の少ない場所を測定する機器として使用されている。このため、図1と図2を比較した場合、相対濃度計は、発煙がないときはベースが0付近まで下がっているが、パーティクルカウンターは、20000から30000個にベースラインがある。このため、パーティクルカウンターで管理する場合、除去作業前の養生検査等の時にパーティクルカウンターでベースになる値を確認しておかないと多少でもカウントがあった場合、漏洩ありと判断し、度々除去作業を中止することとなるので、その見極めが難しいとする。

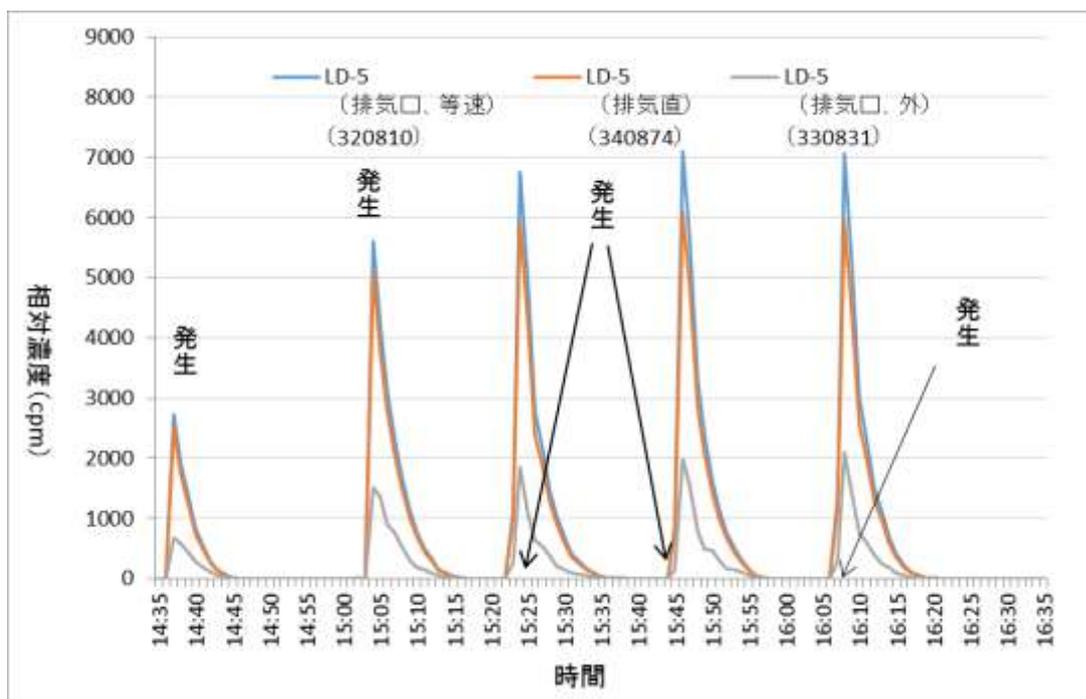
図2 集じん排気装置の排気側の相対濃度計の結果

また、図2より相対濃度計はアルミダクトから等速吸引でサンプリングした場合とダクトの中にチューブを直接設置してサンプリングした場合を比較すると、おおむね両者に大きな差は見られなかった。

むしろ排気口の出口付近に設置する従来示されているサンプリング方法と比較すると、周辺に拡散してしまうため、この測定位置では明らかに低値を示していることが明らかになり、集じん排気装置からの漏れが少ない場合や、外気の風の影響等の影響により、漏れを見逃してしまう恐れがあると考えられる。

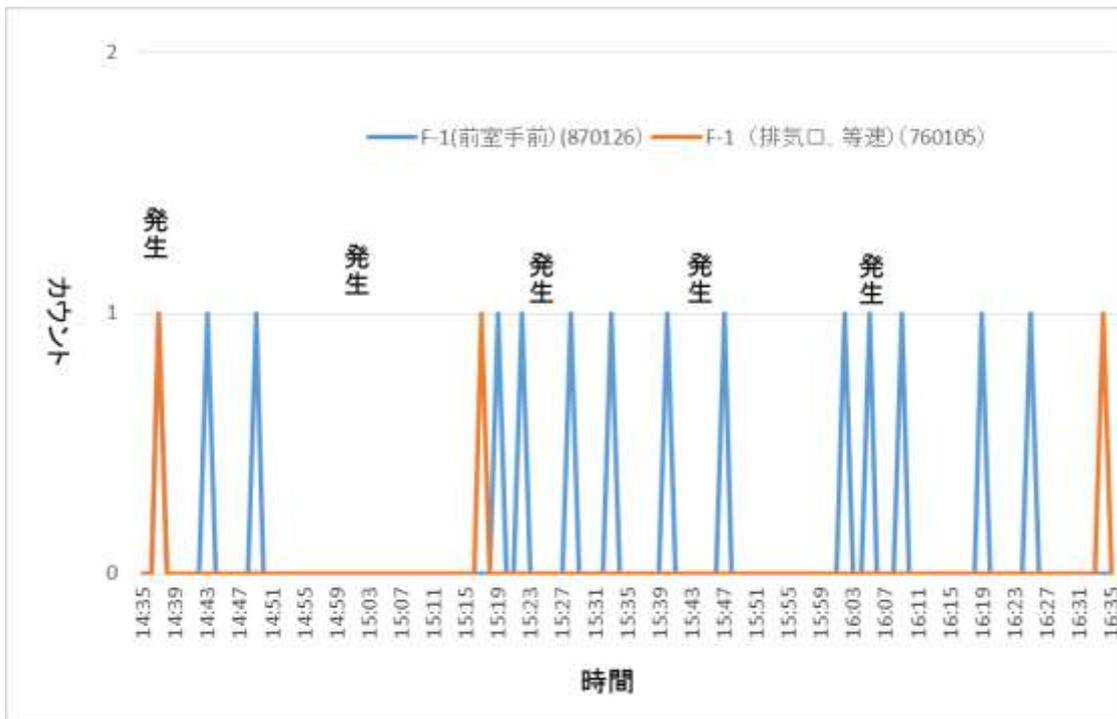
図3 集じん装置の排気側とセキュリティーゾーンの出入り口でのF-1の結果

モニタを使用して測定を実施した。しかし図3に示すとおり、排気口やセキュリティーゾーン出入り口側でもリアルタイムファイバーモニタが繊維をカウントした。これはこの測定中、集じん排気装置が稼動しているため、常に、セキュリティーゾーン入口側からこのフロアの空気が内部に取り込まれており、建物の床がじゅうたんである事や別の実験の準備等をセキュリティーゾーン出入り口周辺で実施していたため、有機質繊維を含んだ空気がセキュリティーゾーンから入ったものと思われる。このため、まずセキュリティーゾーンの出入り口に設置していたリアルタイムファイバーモニタが計数し、さらにそこを通過した有機質繊維が作業場内に入り、集じん排気装置を通過して、排気口に設置したリアルタイムファイバーモニタが計数したものとする。

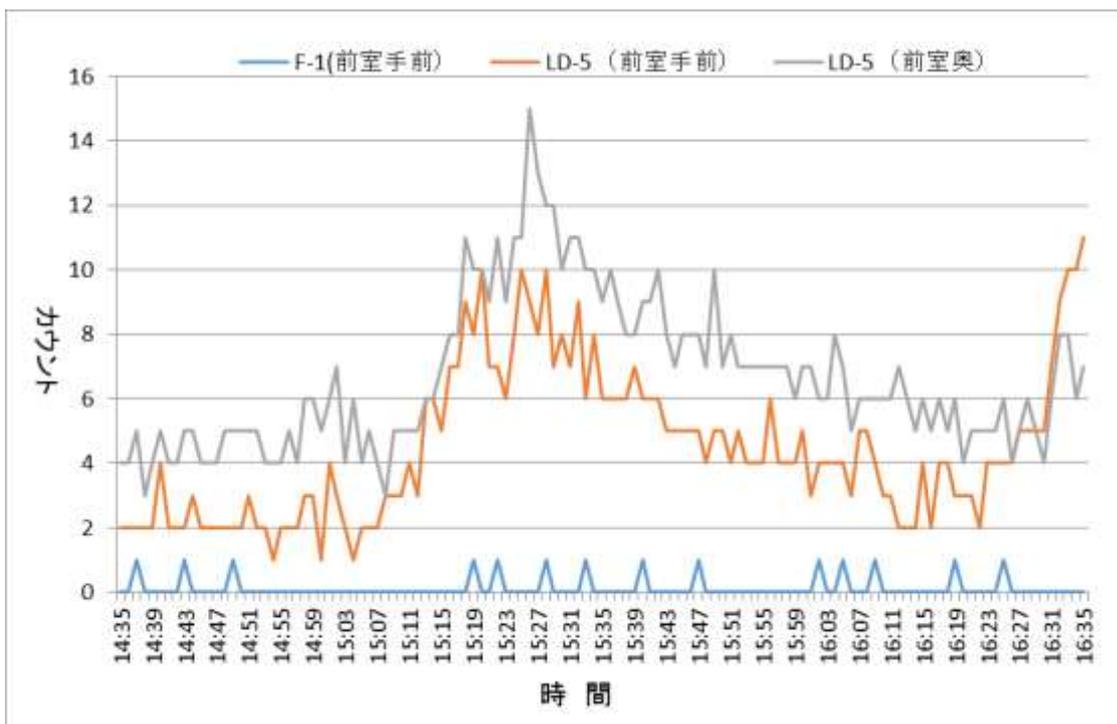
図4 セキュリティーゾーンの奥側と出入り口側の相対濃度計とリアルタイムファイバーモニタの結果

図4からもセキュリティーゾーンの2箇所を設置した相対濃度計のデータと出口側に設置したリアルタイムモニタの計数値を示した。図4より相対濃度計の1分間値は全く同じ数値ではないが、1分間値を線で結ぶと波形が同じ傾向を示していた。実験中は集じん排気装置が稼動していることから、作業場内からの漏れは考えにくいため、セキュリティーゾーンの出入り口から粉じんを含んだ空気も取り込まれたものとする。

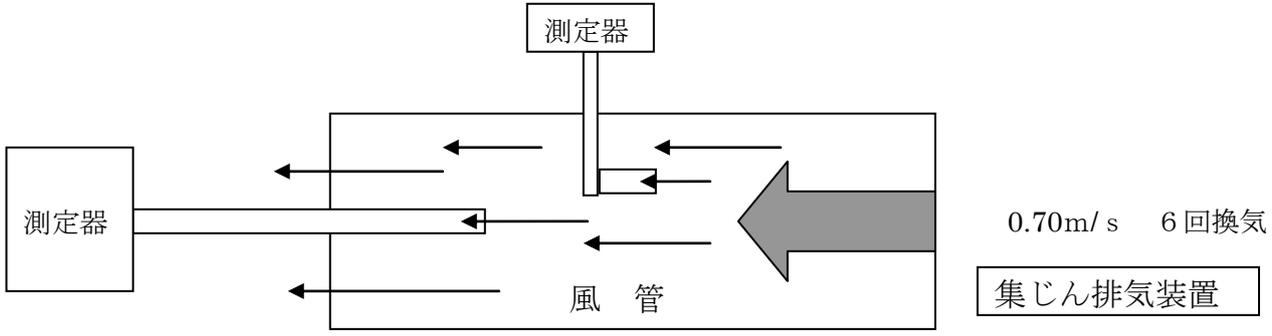
図5 風管内部におけるサンプリング方法の考え方

また、排気口を流れる流速に対して各サンプリング機器の取込み流量で取り込めるのかについては、チューブを設置する向きを図5に示すように集じん排気装置からの風に流れに向かって平行に設置することで、機器自身が持っている取込み流量プラス集じん排気装置からの排気風量がサンプリングチューブ内に押し込まれるように流れていくので機器に繊維や粒子が取り込めないことはないとする。図5に今回使用したサンプリング機器の取込み流速を示したが、最も流量が低い機器が相対濃度計の1.7L/minであり、図2に示すとおり煙を感知している。この測定において重要なことは、漏れを感知することが目的のため、例えば、排気風量により相対濃度計の取込み流量が1.7L/minよりも多くなったとしても、機器が粒子や繊維を感知し計数することが重要であり、表示値が示す数値で評価するわけではないので問題ないとする。

相対濃度計 LD-5 型 1.7L/min
リアルタイムファイバーモニタ F-1 型 2.0L/min
パーティクルカウンターMODEL 3887 2.83L/min
