屋外喫煙所におけるたばこ煙濃度の測定結果について

新日鐵住金株式会社 大分製鉄所 大分地区内の屋外喫煙所(2箇所)

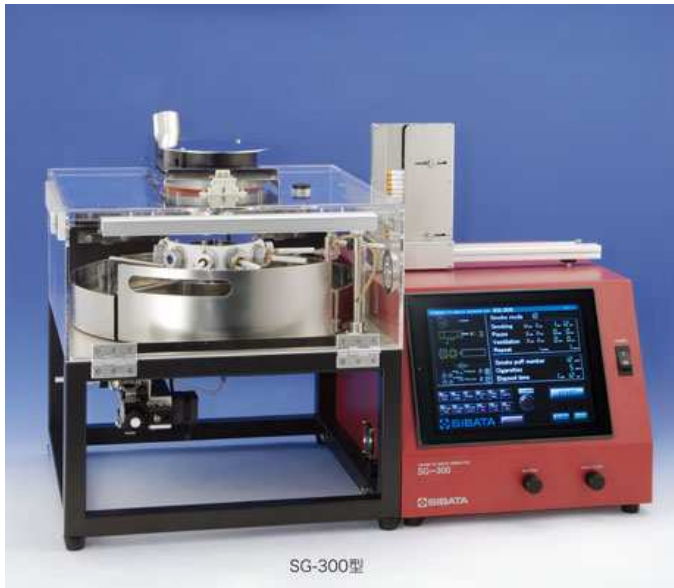
(参考：たばこ煙吸入実験装置 SG-300 型の外観)

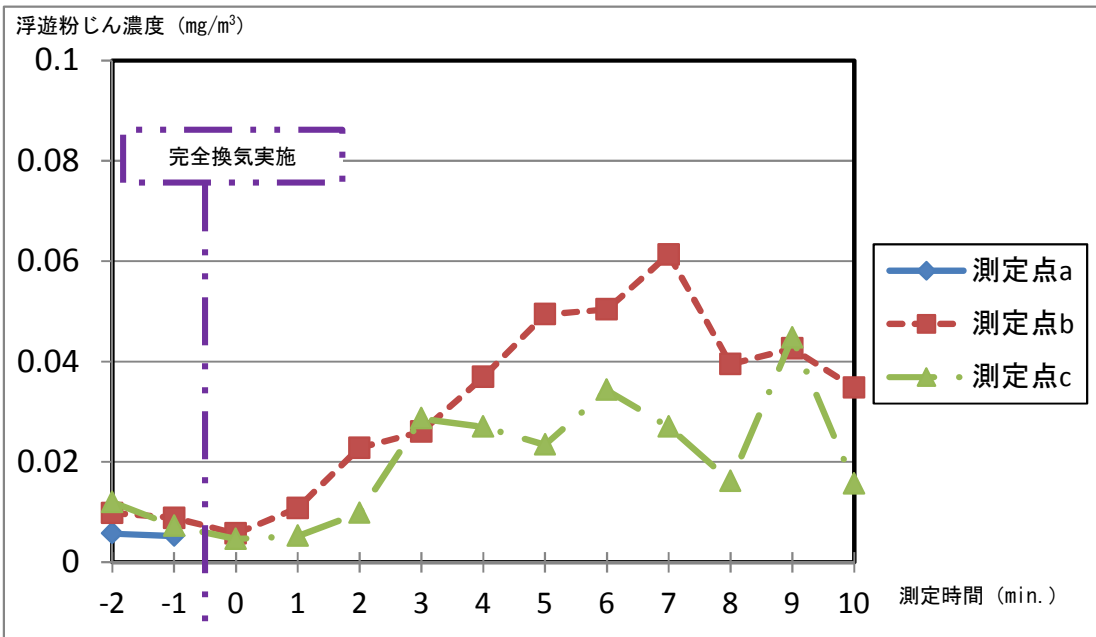
図5 屋外喫煙所Bにおける浮遊粉じん濃度（2回目）

また、3 回目の測定値の前のバックグラウンド値が高い傾向にあったため、出入口と窓を全開放し換気を行ったところ、数分後にはバックグラウンド値に戻った。

測定時間(分)	-2	-1	0	1	2	3	4
測定点 a	0.0057	0.0052	—	0.5891	0.4388	0.2652	1.0119
測定点 b	0.0098	0.0088	0.0057	0.0108	0.0228	0.0260	0.0369
測定点 c	0.0119	0.0072	0.0046	0.0052	0.0098	0.0286	0.0270
備考	バックラウト	バックラウト	バックラウト

測定時間(分)	5	6	7	8	9	10
測定点 a	0.7836	1.0358	0.2927	0.5241	0.2251	1.1367
測定点 b	0.0494	0.0504	0.0613	0.0395	0.0426	0.0348
測定点 c	0.0234	0.0343	0.0270	0.0161	0.0447	0.0156
備考

※：測定点をとったユニットハウス内に第1回目の測定の際に流入したたばこ煙が残留していると思われたため、測定時間-1分の測定後に窓と出入り口を全開放し、換気を実施した。
