平成 25 年 10 月 17 日

労働安全衛生総合研究所

1. 建設労務安全研究会、建設産業専門団体連合会の提案する躯体と足場の隙間について

くさび緊結式足場の組立・解体時における 安全帯取付方法の検討

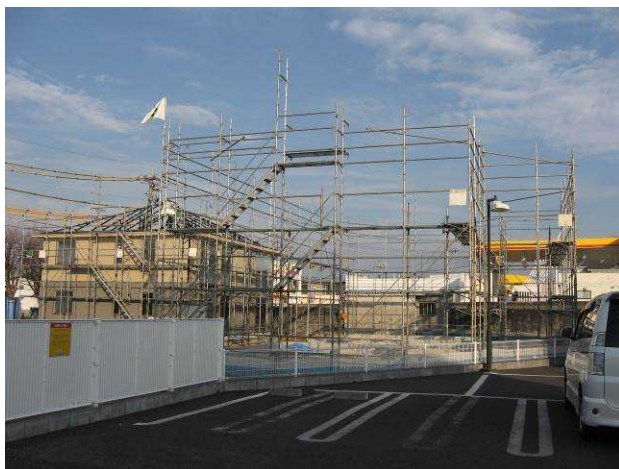
図-2 低層のくさび緊結式足場の例

このような状況の中、最近では、鋼管（単管パイプと呼ばれることもある）と緊結クランプを用いて組立てる従来型の単管足場に替わり、組立・解体時における作業性の良さから、図-2に示すようにくさび緊結式足場の使用が拡大している。このくさび緊結式足場については、比較的low層の足場として用いられることが多く、簡易な足場のため親綱等の設置も困難であることが多い等の理由により、最低限の墜落防護措置である安全帯ですら使用せずに、組立・解体作業が行われることが多いという問題点がある。

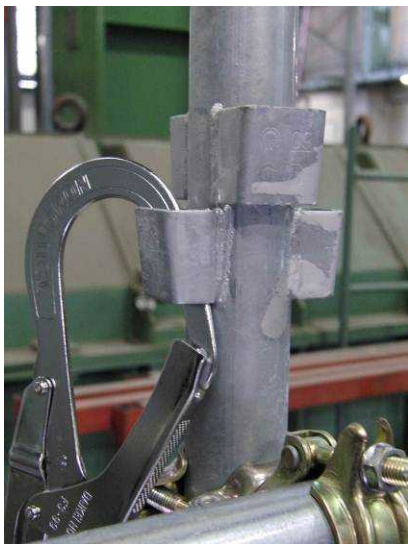
図3 くさびA

本研究では、市販されている3種類の製品を対象に実験を行うこととした。まず最初に、これらの足場のくさび取付穴に、安全帯のフックを適切に掛けることが可能であるかどうか確認し、適切に掛けることが不可能な場合は、くさび取付穴にフックを掛けるためのリングを取り付ける等、他の方法について検討することとした。図3～図5に、これら3種類の製品のくさび取付穴に、市販されている安全帯のフックを掛けた状況を示すが、全て無理なく適切に掛けることが可能であった。よって、今回は、この状態で人体ダミーを用いた落下実験を行うこととした。

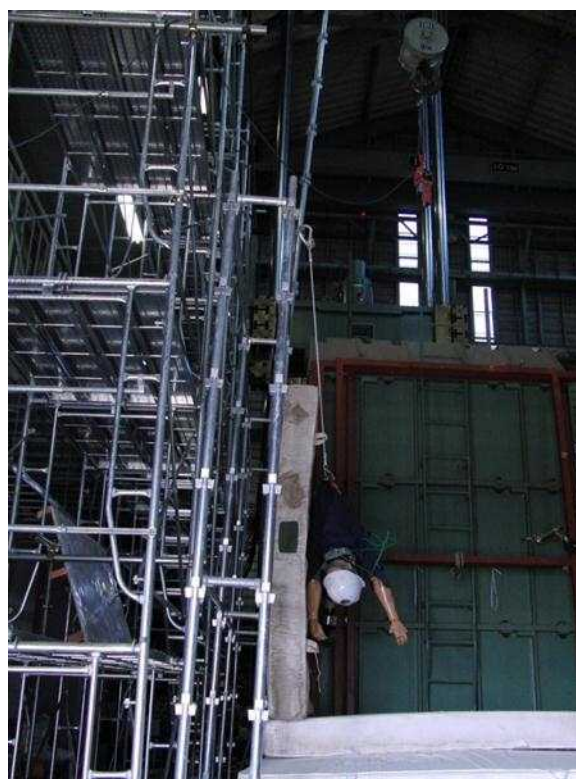
図-10 実験後の状況 (Case1)

取り付けが必要があるため、この足場の構造は適切な状態ではないが、組立・解体時には十分起こりうる状況のため実験を行うこととした。Case1の実験後の状況を図-10に示すが、人体ダミーが地面にまで落下することはなかったものの、支柱が大きく変形していた。

Case1でその変形量が把握できなかったため、Case2で同じ実験を再度行った。その実験状況を撮影したビデオを観察すると、人体ダミー落下時の衝撃により、足場2層目最上部の端から、300mmの間隔をあけて設置した転倒防止用の架台に、足場が接触するほど大きく変形していた。仮に、この状態で作業を行い実際に墜落してしまった場合には、足場全体が大きく変形し、同一足場に乗っている作業員までもが同時に墜落する恐れがある。このため、この状態で安全帯を使用して作業することは危険と判断し、以降の実験では、ひかえが組立・解体作業を行っているレベルの1層下にある場合を想定した。安衛則に従い、ひかえを常に2層以内に取り付ければ、最低でもこの状態となる。

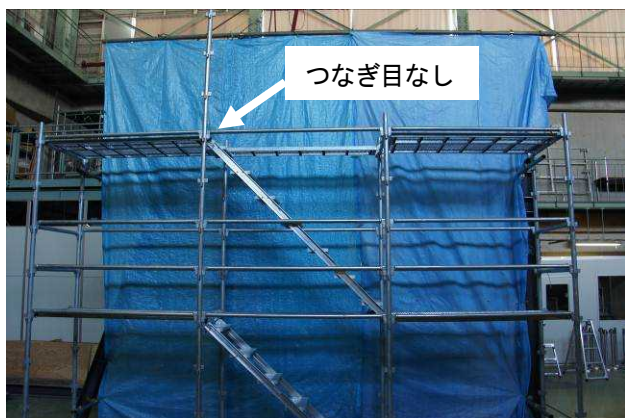
図-12 支柱が1本だけ突き出した2層3スパンの足場

実行可能性の確認を行う足場の構造は、実際の作業の安全性を考えて、最も転倒しやすくなるような構造とした落下実験から少し変更した。まず、足場の面外方向の幅は、落下実験では転倒しやすくなるよう実際にはあり得ない300mmとしたが、ここでは現実の作業を考え900mmとした。また、3層目の支柱は、落下実験のように2層目の上につなぎ目が来るようにするのではなく、図-12に示すようにつなぎ目が無い構造とした。また、壁つなぎは3層目の作業床と同じレベルに取り付けた。

解体方法を以下のように提案する。その際、図-12で示した2層3スパンの足場を一つのユニットとして、それを組み合わせて足場全体を組立・解体するものとする。

- (1) 階段で次の層に上る際に、支柱1本を1層分以上飛び出すように設置し（図-12参照）、最上層から850mm以上の場所にあるくさび取付穴に、階段上から安全帯のフックを掛ける（図-13参照）。
- (2) その際、最上層の作業床は下の層からあらかじめ設置しておき、壁つなぎが作業床レベルまたはその1層下にある状態とすること。

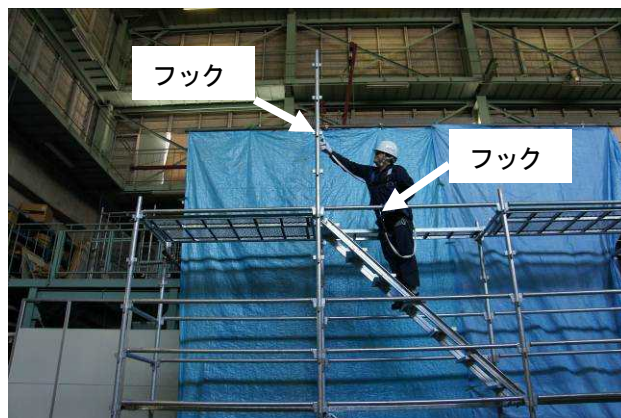
図-13 階段から支柱のくさび取付穴にフックを掛けた状態

図-13は、2層目から階段により3層目に上がる途中の段階を示したものである。階段の途中の段階で、フックの一つを布材（水平材）に掛けつつ、もう一つを3層目から突き出した支柱の、下から数えて2個目のくさび取付穴（作業床から900mmの位置）に掛けることが可能であることが確認できた。

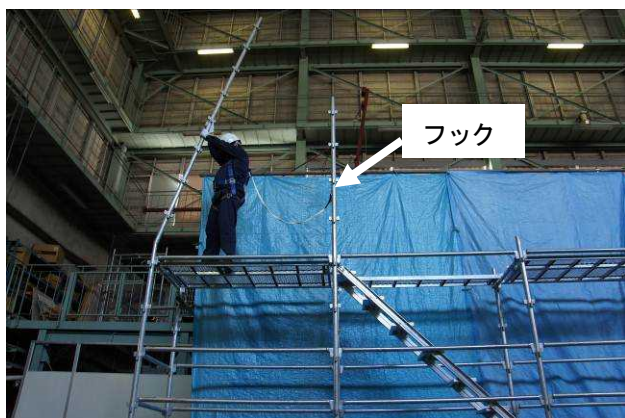
図-14 フックを掛けた状態で左端の支柱の取り付け

次に、図-14は、3層目の作業床の上に登り左端の3層目の支柱を取り付けている状況を示す。この時も、右の支柱のくさび取付穴にフックが掛った状態にある。

図-14において、妻側からの墜落が危惧される。そこで、図-4に示すくさびBを対象に妻側から人体ダミーを落下させる実験を行った。足場の構造は図-7の構造とし、ひかえはIIの位置（組立・解体を行う作業床の1層下）に設置した。

- (3) 安全帯を掛けたまま、前後左右の支柱を取り付け、さらに手すり等の水平材を取り付ける（図-14参照）。
- (4) 安全帯をくさび取付穴や手すり等に掛け替えながら他のスパンに移動し、その層をすべて完成する（図-15参照）。
- (5) (1)の状態を作って繰り返し上の層を作って行く。ただし、階段は3スパンごとに設置する必要はなく、作業性等を勘案して必要に応じて設置する。
- (6) 解体はその逆の手順で行う。
- (7) これらの作業においては、フルハーネス型の安全帯

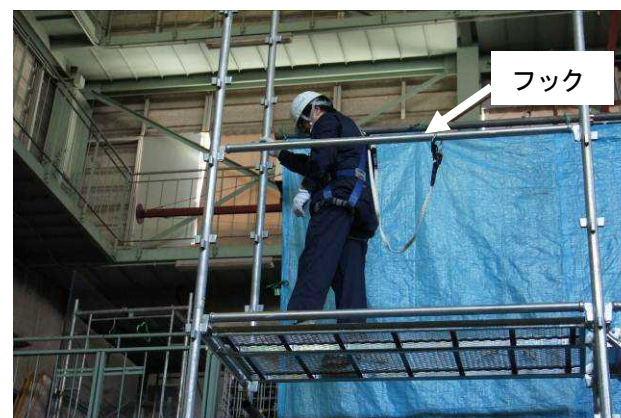
図-15 手すりにフックを掛けた状態で他の支柱の取り付け

図-15は、先ほど取り付けた支柱を利用して手すりを取り付け、その手すりにフックを掛けた状態で他の支柱を取り付けている状況である。

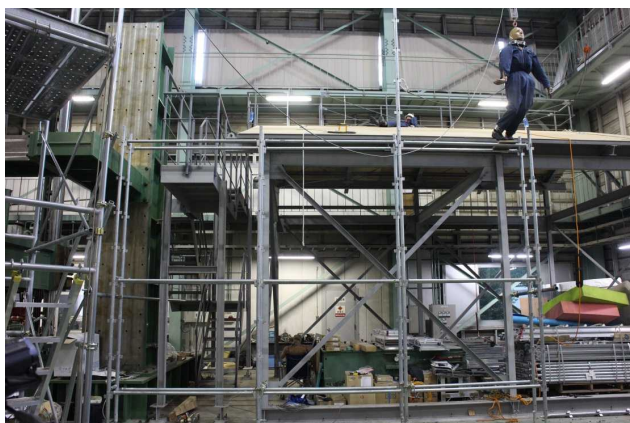
図-16 妻側斜め側方への墜落（実験前）

まず、妻側から人体ダミーを落下させようと試みたが、1スパン1.8m（1800mm）のため、通常使用する1700mmのランヤードでは落下させることができなかった。そこで、図-16に示すように、妻側の斜め側方に100kgの人体ダミーを倒して落下させた。

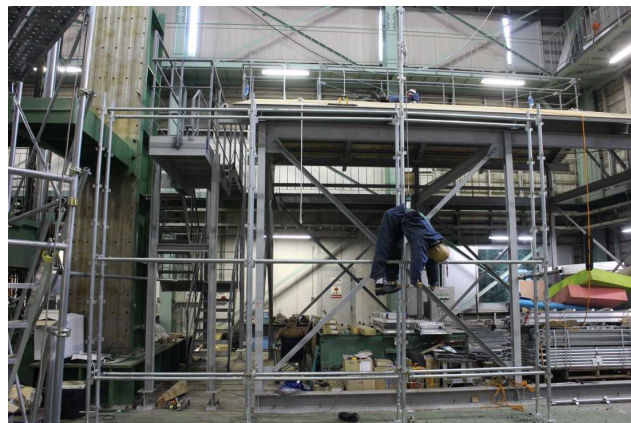
図-17 妻側斜め側方への墜落（実験後）

その結果、図-17に示すように、人体ダミーは地面まで落下することはないと、また、部材等の損傷も見られなかった。以上のことから、妻側からの墜落に対する安全性も確認できた。
