# ブランコ作業における安全対策 検討会報告書

平成 26 年 月

厚生労働省労働基準局安全衛生部  
ブランコ作業における安全対策検討会

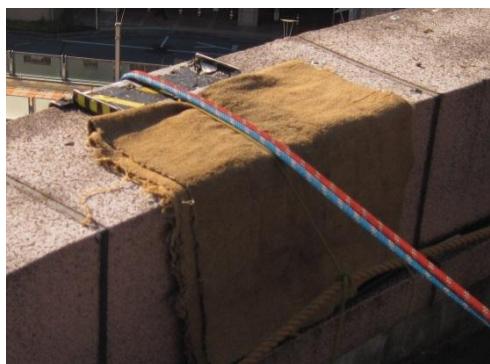
【ロープの切断防止措置の例】

パラペット（建築物の端部）の養生

ブランコ作業中にメインロープ又はライフラインが接触するおそれのある箇所については、置き型養生材を使用して当該箇所に覆いを設ける、巻き付け型養生材をロープに使用する等、摩耗、屈曲等によりロープが切断することを防止するための措置を探るべきである。

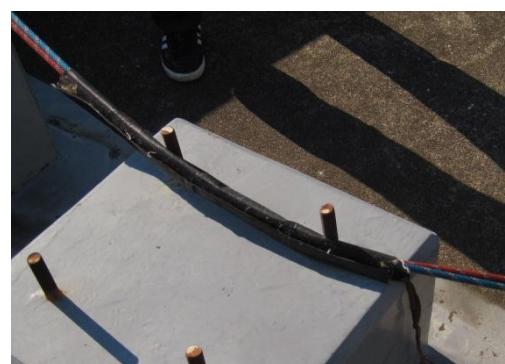
構造物の養生（巻き付け型養生材使用）

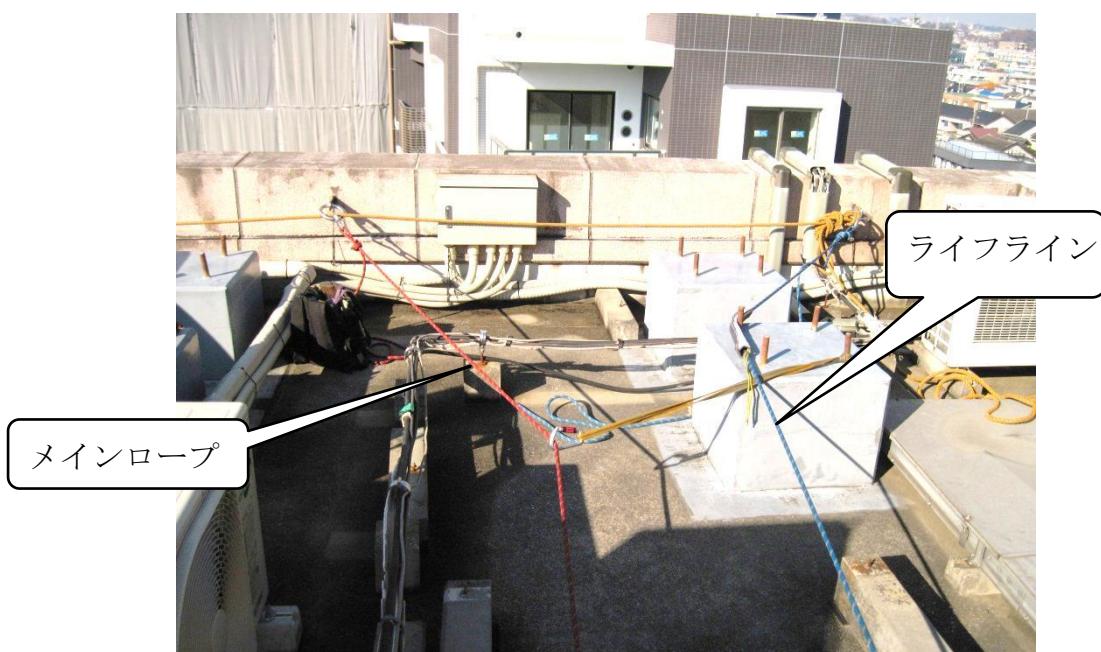
【ロープの2本使用の例】

労働者にブランコ作業を行わせるときには、作業中に常時荷重のかかる作業用のメインロープと、作業中に荷重がかからない安全帶の取付設備としてのライフラインの2本のロープを使用させるべきである。

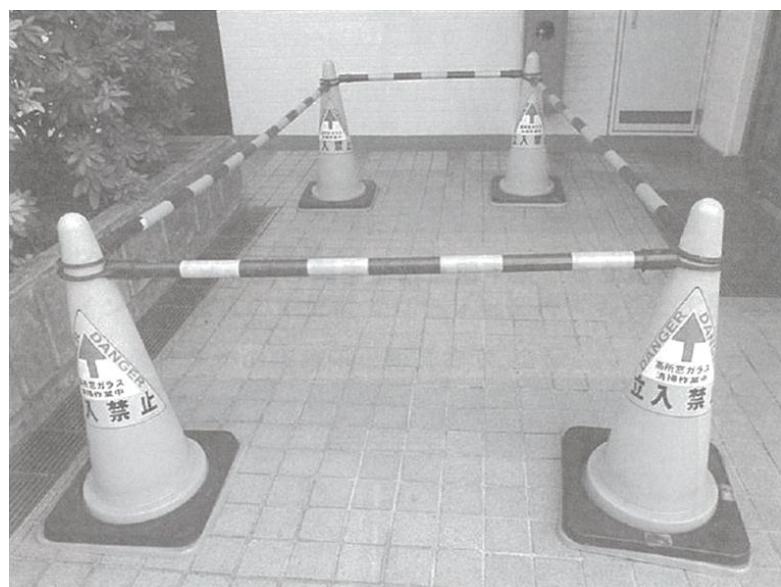
【立入禁止区域の設定の例】

事業者は、ブランコ作業が行われている箇所又は当該場所の下方で、物体が落下することにより危険を及ぼすおそれのある箇所への立入りを原則として禁止すべきである。

なお、物体の落下による危険の防止は、労働安全衛生規則第537条に規定されており、当該規定にある「物体が落下することにより危険」を防止するための措置の一つとして「立入区域の設定」が例示されているが、ブランコ作業においては、明確に立入禁止区域の設定が必要であると考えられる。
