温浴施設における安全上の 危険部位と対策

2017. 2 . 6

株式会社ヤマト

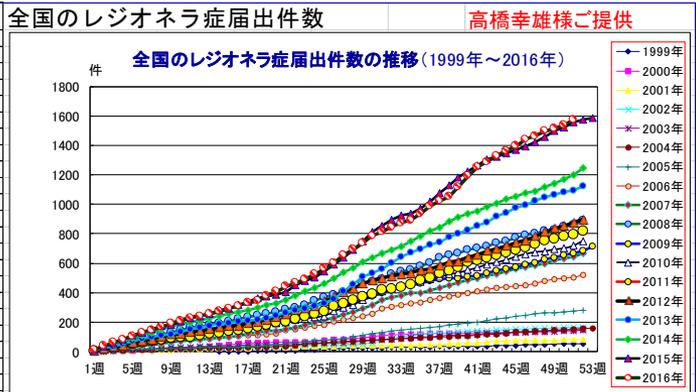
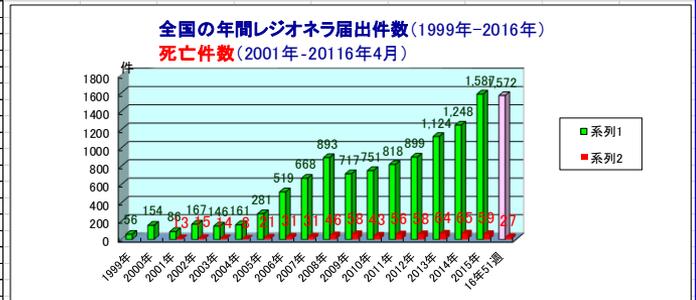
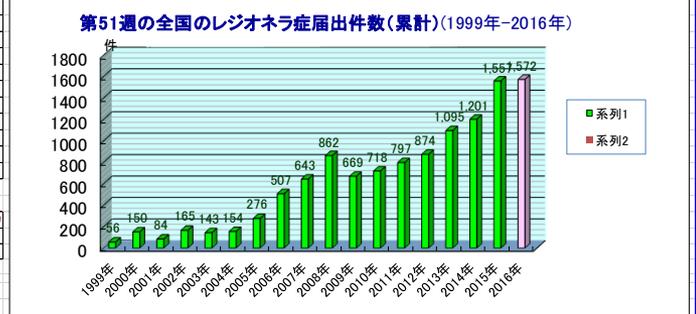
1.全国のレジオネラ症届出件数

このデータは、「国立感染症研究所感染症疫学センターHP」及び「東京都感染症情報センターHP」の「感染症発生動向調査週報」データを集計したものです。(注意) 全国の患者数は、集計後に医師から追加届出がある週と増え、増加していき、増え続けます。

2.なぜ届出件数が増え続けるのだろうか？①

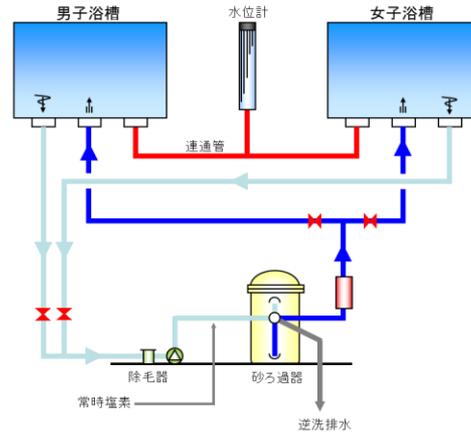
温浴施設での一般的な循環式浴槽

- 浴槽水の浄化装置として砂ろ過器を用いている
- 複数の浴槽を1つのろ過器で循環している
- 浴槽水位のバランスをとるために連通管が必要となる。

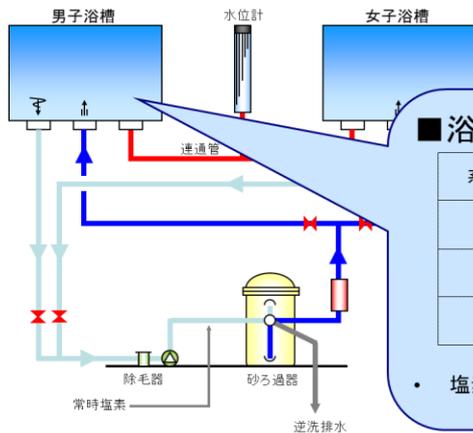
某フィットネスクラブの水質検査結果

■浴槽水

系統名	レジオネラ属菌 (cfu/100ml)	遊離残留塩素 (mg/L)
A	不検出	0.3
B	30	0.4
C	40	0.1

- 塩素が残留していてもレジオネラ属菌が検出

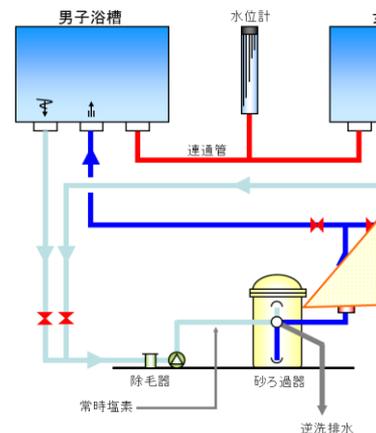
某フィットネスクラブの水質検査結果

■ろ過器内水

系統名	レジオネラ属菌 (cfu/100ml)	アメーバ (個体/mL)
A	4,240	18
B	15,000	20
C	22,500	80

- ろ過器の逆洗は毎日実施
- それでもレジオネラ属菌が多数検出

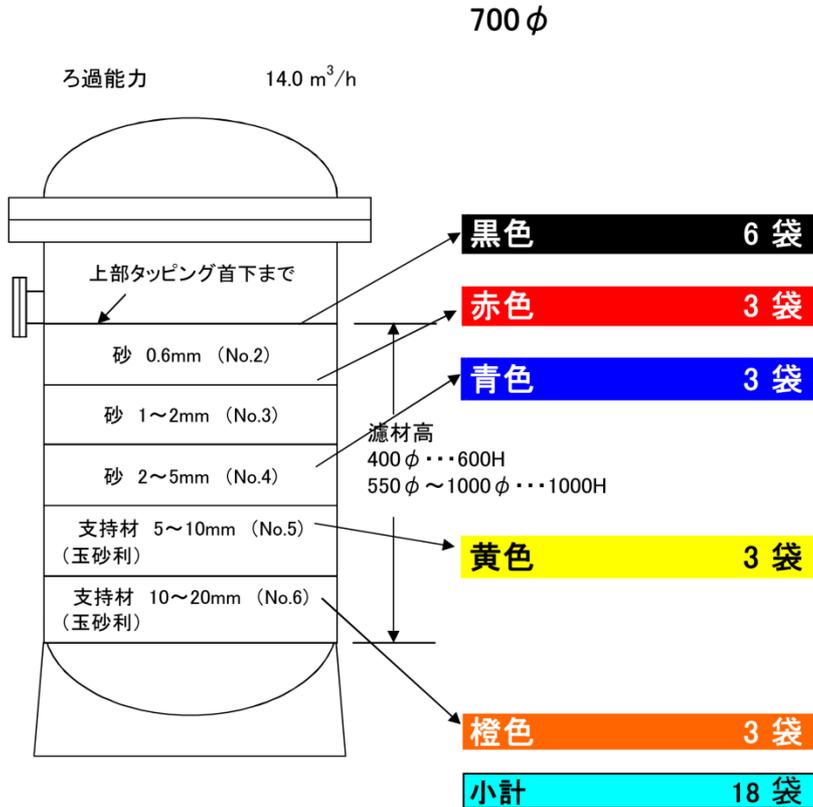
ろ材の構成

積層ろ過器の致命的欠点

Problem 1

ろ過器の逆洗浄は浴槽水を使うため、浴槽水中の汚れ(毛髪等)が支持層部に堆積。

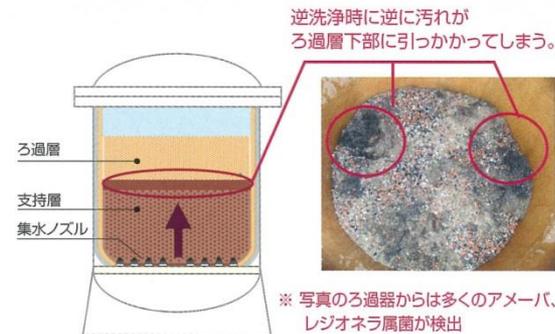
Problem 2

ろ過器の逆洗浄時、ろ過層は流動化するが、支持層は全く動かないため、支持層部の洗浄効果は期待できない。

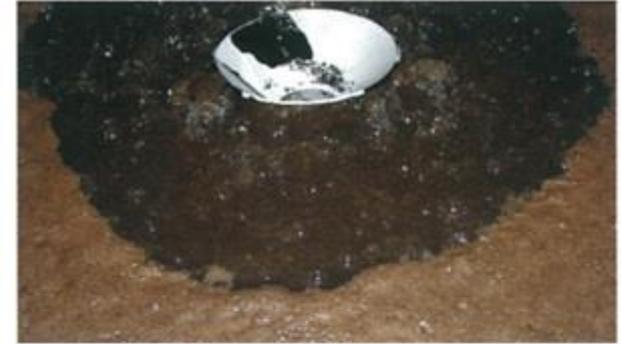
ろ材の空気洗浄状況

高濃度(100mg/L)の二酸化塩素水でろ過器のろ材の洗浄・消毒を行なった事例です。文献「水と消毒」ではCT値4.5~7.5で大腸菌の不活化率は99.9~99.999%としており、CT値=3,000(100mg/L×30min)で二酸化塩素水を浸漬した場合と、二酸化塩素水で浸漬しながらばっ気も行なった場合の二通りで試験を行ないました。結果は下表の通りです。採水はドレイン口から行ないました。

二酸化塩素注入のみ		二酸化塩素注入 + ばっ気	
	二酸化塩素注入前	二酸化塩素注入後	二酸化塩素注入及びばっ気前	二酸化塩素注入及びばっ気後
pH	7.74	6.63	7.67	7.61
色度	2.2	22.9	2.4	189.8
濁度	3.0	6.5	1.0	188.2
SS (mg/L)	3.6 _{±1}	1.0	0.8	64.0
亜マンガンのカドミウム消費量 (mg/L)	4.74	7.55	3.0	1,074
アンモニア性窒素 (mg/L)	0.8	0.2	0.1未満	1.6
大腸菌群 (個/mL)	0	4	11	0
一般細菌 (個/mL)	550,000	0	190,000	0

左表の通り二酸化塩素水を浸漬しただけの試験採水からは大腸菌が検出されました。この結果から推察されることは、

- 大腸菌はバイオフィルム、懸濁物質に保護され、二酸化塩素水との接触がおこらなかった。高濃度二酸化塩素だけではバイオフィルムの除去は難しい。
- ばっ気も行なった場合は二酸化塩素水と十分に接触したため、100%不活化した。
- ばっ気はバイオフィルム除去に効果がある。

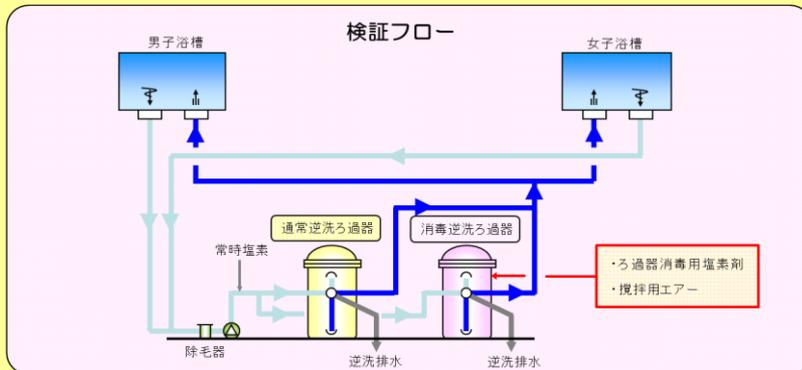
この消毒・洗浄方法の効果を某温浴施設において検証

ろ過器の消毒・洗浄方法の例（弊社のろ過器洗浄システム）

- 毎日ろ過器内を塩素濃度50mg/Lで消毒。
 - 消毒の際、ろ過器内をエアレーションにより攪拌
 - 消毒後、5分間逆洗浄
- 自動で実施

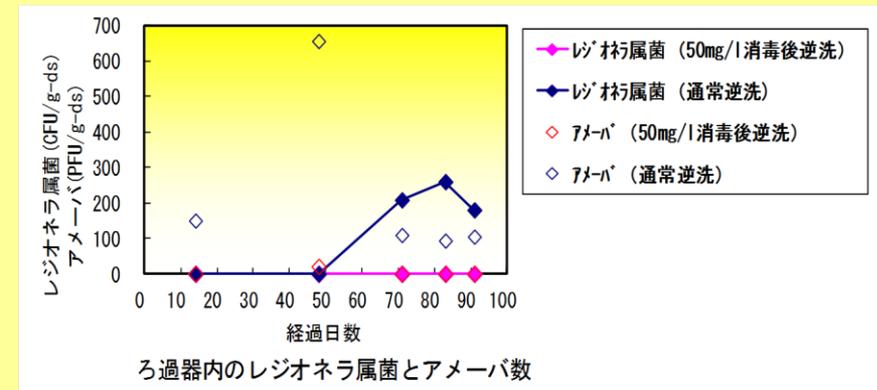
ろ過器の消毒・洗浄方法（弊社のろ過器洗浄システム）の検証結果

ろ過器を毎日、消毒・洗浄することで、顕著なレジオネラ抑制効果が認められた。

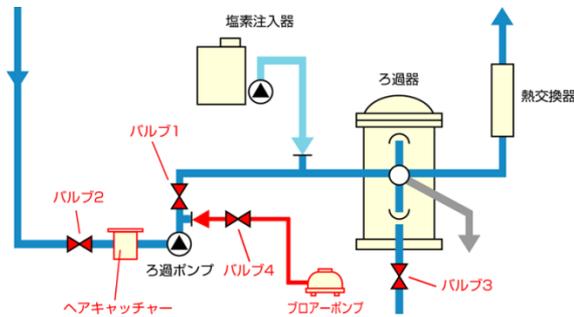
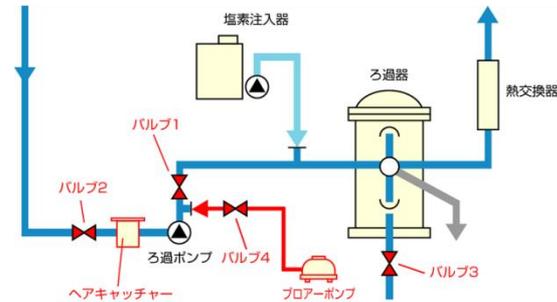
施設でできるろ過器の消毒・洗浄方法

(ろ過器内を50mg/lの塩素とエアレーションによる攪拌効果により消毒洗浄)

※次亜塩素酸ナトリウム(12%)投入量の計算
 $50\text{mg/l (g/m}^3) \times \text{ろ過器内水量 (m}^3) \times 100/12$
 = 次亜塩素酸ナトリウム投入量(g≒ml)

※配管にタッピングがない場合はろ過ポンプ吐出側フランジのタッピングを利用

- ① ろ過器を停止。
- ② ヘアキャッチャー前後のバルブ (バルブ 1、バルブ 2) を閉
- ③ **ヘアキャッチャー**に次亜塩素酸ナトリウムをろ過器内が塩素濃度50mg/lになる量を投入
- ④ ろ過器五方弁ポジションを逆洗ポジションとする。
- ⑤ 排水バルブ3を開け、ろ過器内の水を若干排水する。
- ⑥ ヘアキャッチャー前後のバルブ (バルブ 1、バルブ 2) を開
- ⑦ ろ過ポンプを**10秒程度**稼働して塩素をろ過器内に移送
- ⑧ ヘアキャッチャー手前 (ろ過戻り管) のバルブ2を閉

- ⑨ **フロアーポンプ**をろ過ポンプ～ろ過器までの配管にあるタッピングに接続
- ⑩ フロアーポンプ接続タッピングからろ過器までの配管にあるバルブ (バルブ 1)を開
 ※ヘアキャッチャー手前のバルブ (バルブ 2) が閉まっているのを確認
- ⑪ フロアーポンプを稼働。ろ過器内にエアを吹き込み、ろ過器内をエア攪拌。
 (30分程度) ※バルブ4の調整必要
- ⑫ フロアーポンプを停止。
- ⑬ ヘアキャッチャー手前 (ろ過戻り管) のバルブ2を開け、通常の逆洗・洗浄を行って終了。

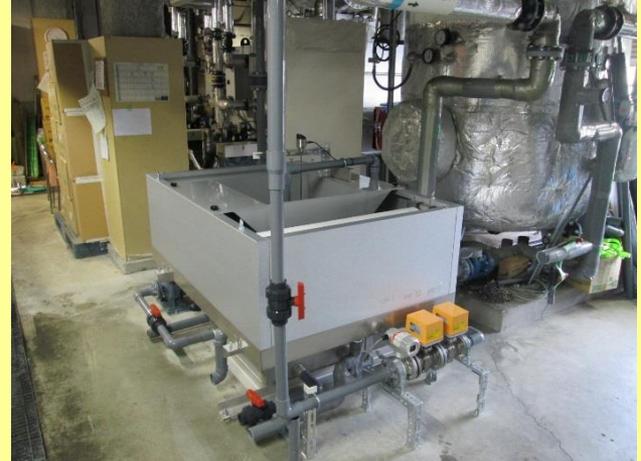
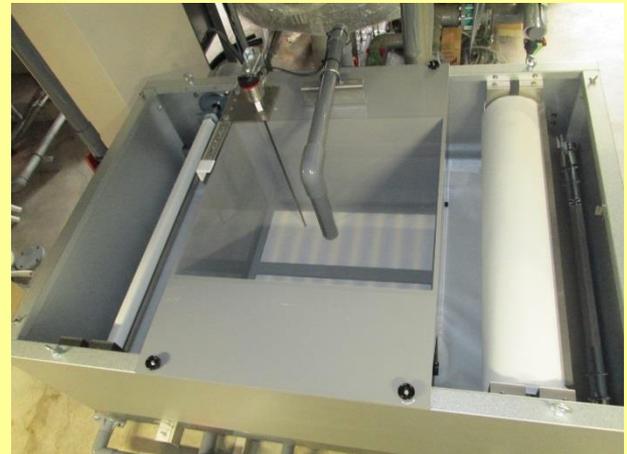
オートロールフィルターろ過器
ろ材が常に新品に置き換わる。

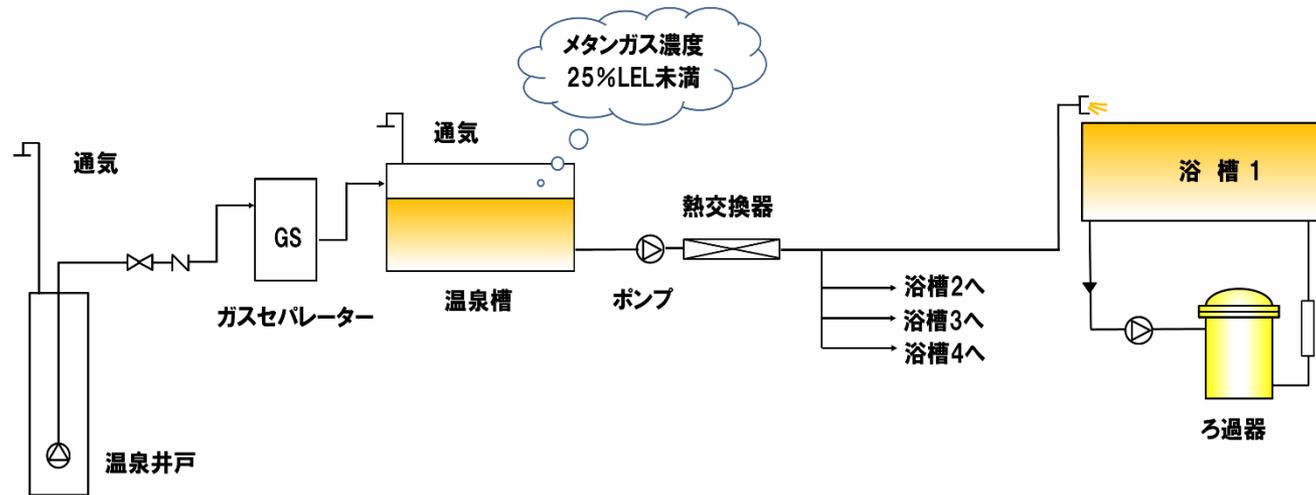
4.温泉送水設備の問題点と対策 ①

<問題点>

- メタンガス対策により外部からLgが浸入し易い環境が増えている。
- 温泉槽に塩素が注入されていない。
- 浴槽までの温泉送水配管の洗浄を行ったことがない。

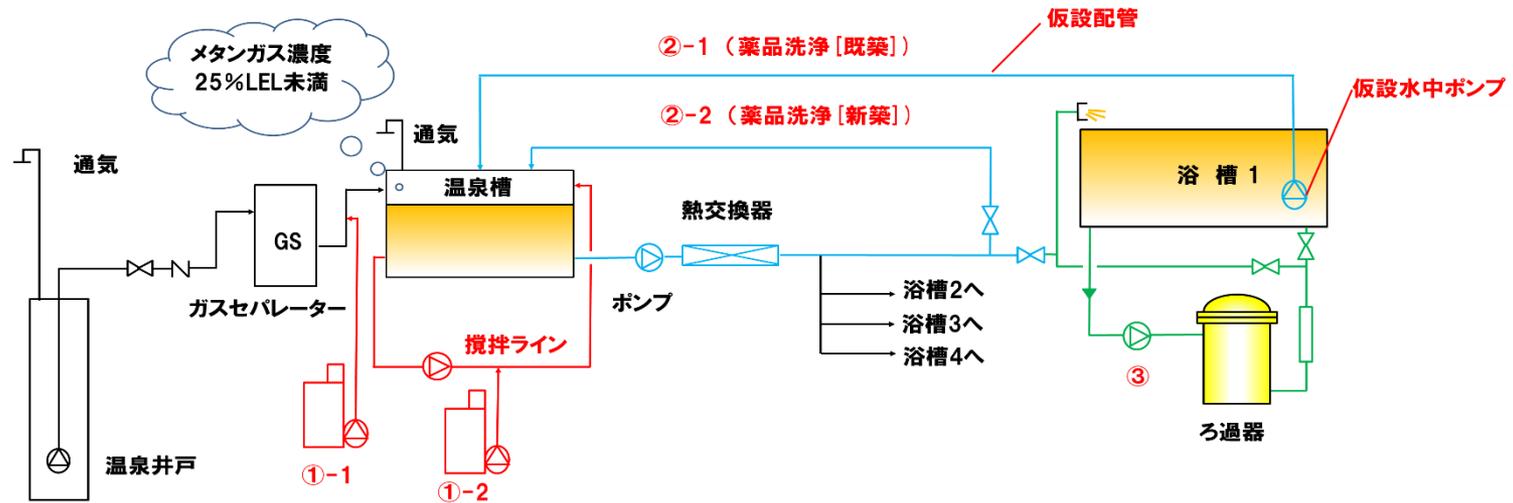
4.温泉送水設備の問題点と対策 ②

①. 温泉槽の消毒

- ①-1・・・温泉井戸ポンプに連動した点滴注入
- ①-2・・・温泉槽搅拌ラインを設けて塩素注入

②. 温泉槽～温泉送水配管の洗浄・消毒

- ②-1・・・既築案：浴槽～温泉槽までの仮設配管を設け、温泉槽にスケール除去剤等を投入し、循環洗浄・消毒
※浴槽循環配管洗浄後の過酸化水素等の利用も可
- ②-2・・・新設案：あらかじめ温泉槽～浴槽直近までの洗浄循環配管を設けておく。

③. 浴槽直近温泉送水配管の洗浄

- ③のような配管としておくことで、ろ過循環配管の過酸化水素等による洗浄後、温泉送水配管の洗浄が効率良くできる。

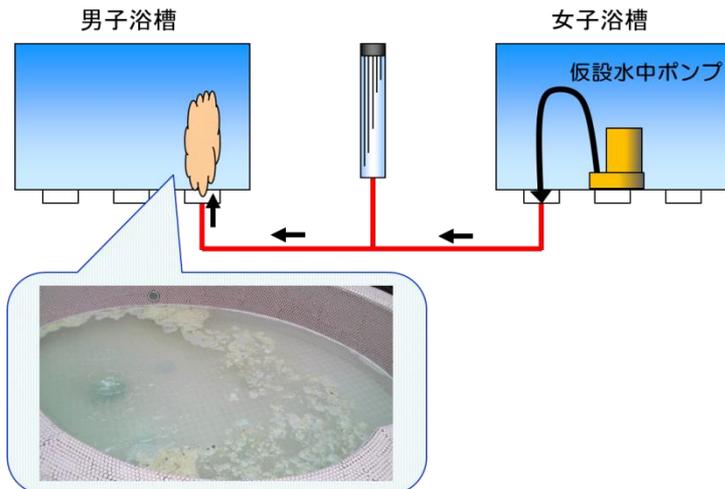
連通管の洗浄方法③

片浴槽から仮設ポンプにより、連通管内に浴槽水を流し込む。

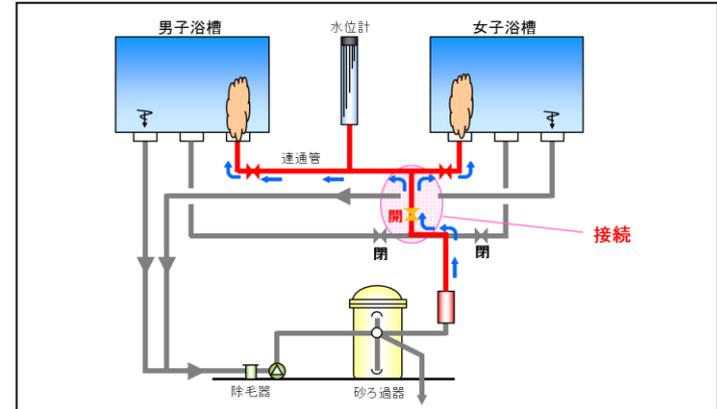
連通管の洗浄方法②

- ろ過配管から分岐を取り、連通管に接続。
- 営業時間外に定期的を手動バルブを開け、循環水を流して連通管内を洗浄消毒。
- 高濃度塩素消毒時、薬品洗浄時にも循環水を流して洗浄消毒が可能。

男・女浴槽を別々に洗浄するのが理想。

※ゆっくりした流量だと洗浄効果が劣るため

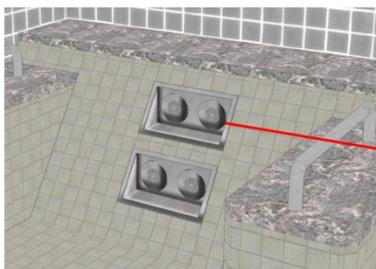
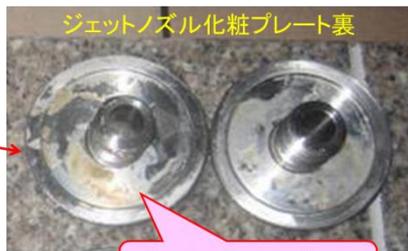
ジェットノズル化粧プレート裏

バイオフィルムが付着

化粧プレートの取り外しが面倒、または化粧プレートが取り外せることを知らないため、化粧プレート裏は清掃されない。

化粧プレートは取り外しできます。こまめに清掃してください。

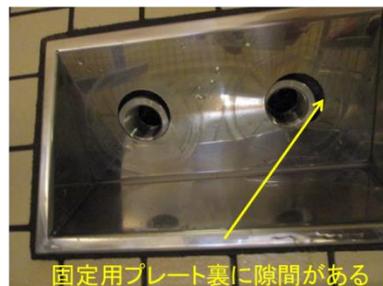
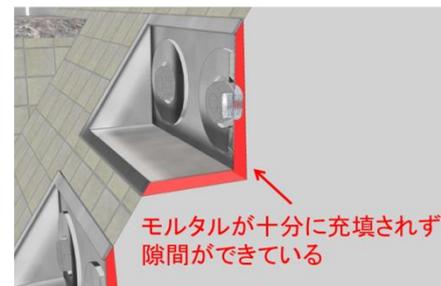
ジェットノズル固定用プレート裏

固定用プレート裏に隙間がある

モルタルが十分に充填されず、隙間ができている

固定用プレート裏の隙間に浴槽水が停滞。清掃もできないため、レジオネラが繁殖。

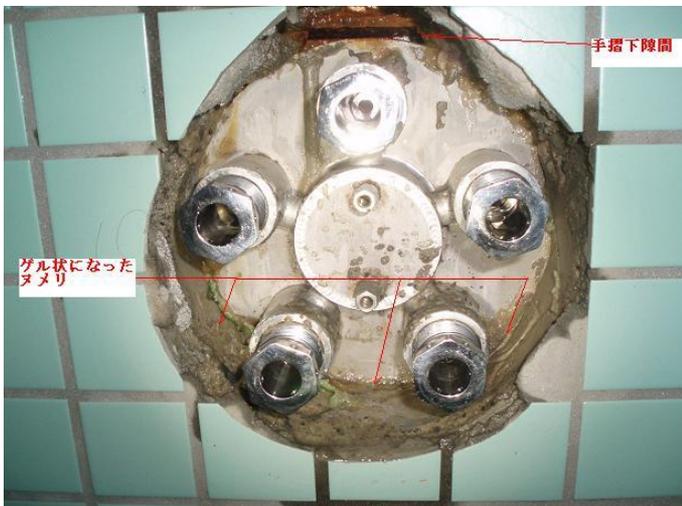
5連ジェットノズル内面

手摺下隙間

ゲル状になったヌメリ

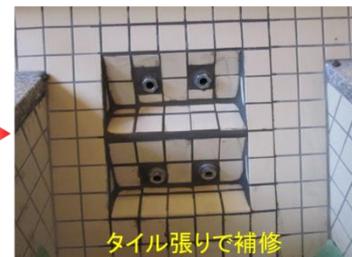
ジェットノズル固定用プレート裏の安全対策実施例

固定用プレートを撤去

タイル張りで補修

固定用プレートを撤去し、レジオネラが繁殖する場を無くした。

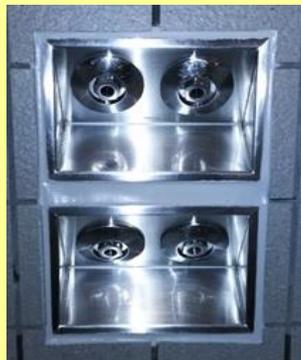
化粧プレート裏にバイオフィルムが形成された。

水の通りが良くない。
レジオネラ属菌の温床に

従来の化粧プレート (4 weeks later)	穴開き化粧プレート (3 weeks later)	穴開き化粧プレート (6 weeks later)
レジオネラ属菌 (cfu)	4000	不検出	200

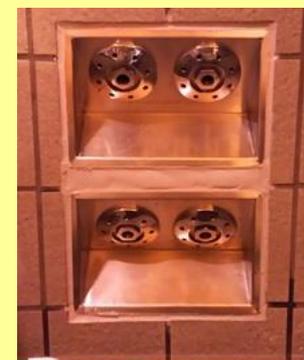
穴開き化粧プレート

化粧プレートに穴を開け水の通りを良くした。

レジオネラ属菌の発生を抑制できた。

➔ この結果をふまえてメーカーに検討を依頼中

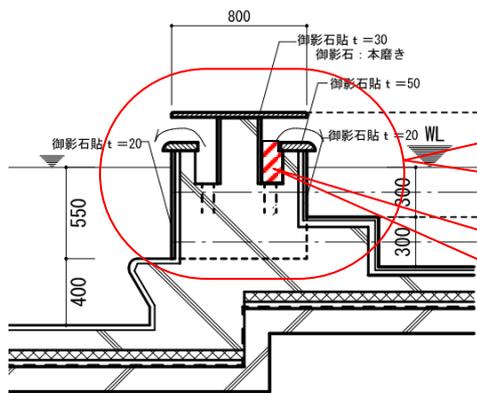
吐水口断面図

**吐水口内の清掃が
できない
バイオフィームの
堆積が防げない**

**漏洩りが
できないように
すること**

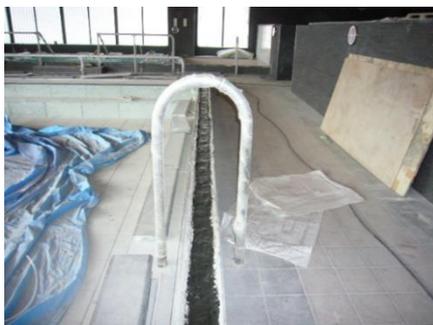
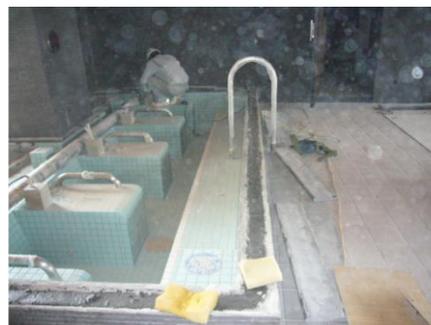
事例3

経験の少ない施工会社は隙間処理を行わない

「す」ができた状態でシールが切れると死水ゾーンとなる

大量のレジオネラ菌が発生

消毒では手の打ちようがなくなる

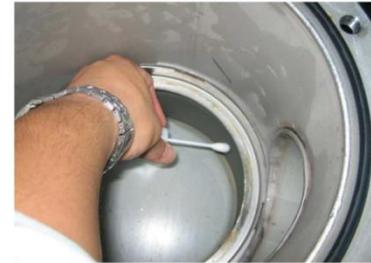
(※3、4・・・ヘアキャッチャー内面を全体的に拭取りました。

拭取り箇所		一般細菌 (個)	レジオネラ属菌 (CFU)
浴槽ろ過器ヘアキャッチャー ^(※3)		2,000,000以上	陽性(2,200)
ジェット ヘアキャッチャー ^(※4)	男	2,000,000以上	陰性
	女	310	陰性
浴槽ジェットノズル 化粧プレート内部 ^(※5)	男	2,000,000以上	陽性(20,000以上)
	女	2,000,000以上	陽性(20,000以上)
浴槽框下部裏 ^(※6)	男	2,000,000以上	陽性(100)
	女	2,000,000以上	陰性
洗い場床面 ^(※7)	男	2,000,000以上	陰性
	女	2,000,000以上	陰性

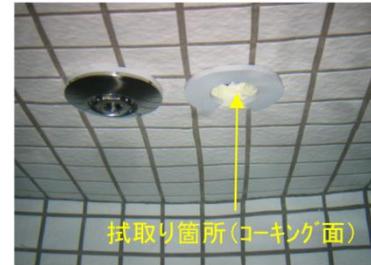
(※5・・・任意に選んだノズル(1個)のコーキング面を拭取りました。

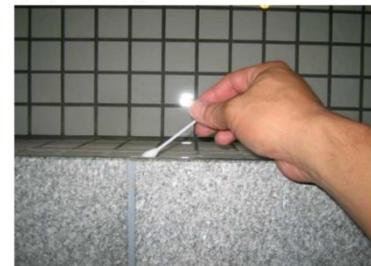
(※6・・・框の裏を約2m拭取りました。

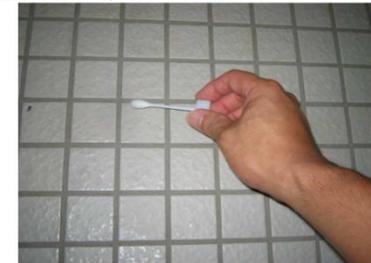
(※7・・・約100cm²を拭取りました。

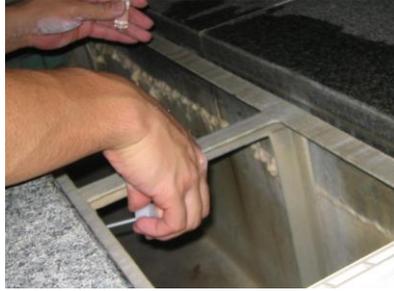
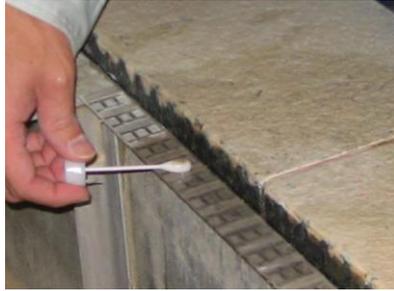
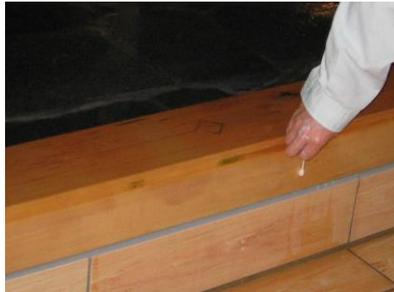
7.拭き取り検査でわかる危険部位 ②

オーバー側溝	ジェットバス①	男	陰性

女	陰性	
	ジェットバス②	男	陽性(100)	
		女	陽性(100)	
	シルクの湯	男	陰性	
		女	陰性	
	壺湯	男	陽性(20,000)	
		女	陽性(1,800)	
	うたた寝湯	男	陽性(4,100)	
		女	陽性(2,100)	
框	シルクの湯	男	陰性

女	陽性(100)

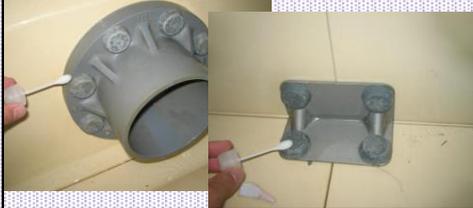
WF-2 オーバーフロー水槽	塩ビボルトカバー	陽性 (200000CFU以上)
