医政総発 0627 第 1 号
薬食安発 0627 第 1 号
平成 25 年 6 月 27 日

医療事故情報収集等事業第 33 回報告書の公表について

医療事故情報収集等事業 第33回報告書のご案内

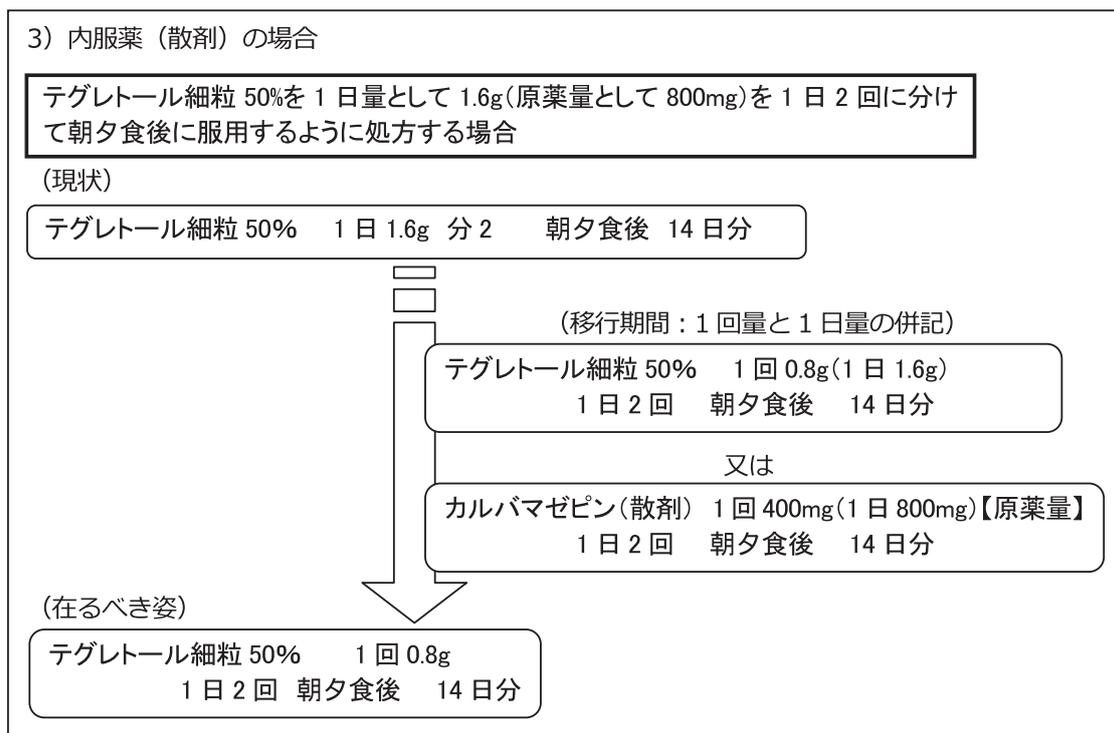
図表Ⅲ - 3 - 4 <「内服薬処方せんの記載方法の在り方に関する検討会報告書」 11 頁より抜粋>

上記基準に則した処方せんの作成を普及させるため、1) 実際の処方例、2) 不均等投与の場合、3) 内服薬（散剤）の場合、4) 内服薬（液剤）の場合、5) 休薬期間のある場合、6) その他（1 日量 1.0g 又は 2.0g を 1 日 3 回に分けて処方する場合）の処方例について「現状」から「移行期間：1 回量と 1 日量の併記」を経て、「在るべき姿」を具体的に例示している。このうち 3) 内服薬（散剤）の場合の記載方法の具体例を抜粋し次に示す。

内服薬処方せんの記載方法の在り方に関する検討会報告書に掲載された例（図表Ⅲ - 3 - 4）を参考に、当該事例の処方せんの「在るべき姿」を作成し図表Ⅲ - 3 - 5に示す。

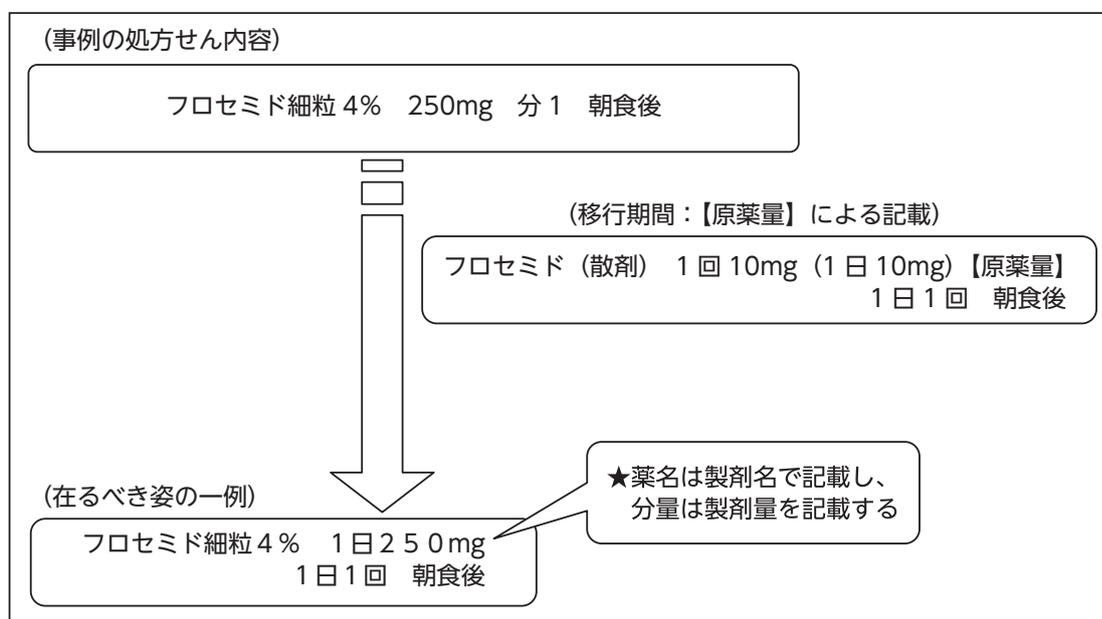
図表Ⅲ-3-5 事例の処方せんの「在るべき姿」のイメージ

事例の処方意図：フロセミド細粒4%を1日量250mg（原薬量として10mg）を1日1回で朝食後に服用するよう処方

主治医が発行した処方せん「フロセミド細粒 4 % 2 5 0 mg」の記載では、量の表記が 1 回量なのか 1 日量なのか示されていない。「分 1」の処方であったため、本事例では 1 回量と 1 日量が同じになることから分量の間違いは生じなかったが、1 回量と 1 日量が異なる場合、分量の間違いを生じる可能性のある記載方法であったと考えられる。

する場合は、作成した処方せんの情報は他施設に正確に伝達される必要があるが、独自のルールにより処方せんを作成することは情報が正しく伝達されないおそれがある。そこで「内服薬処方せんの記載方法の在り方に関する検討会報告書」に掲載された記載方法に則して、「分量」については、最小基本単位である1回量を記載することを基本としながら、原薬量を明記し、情報伝達のエラーを防ぐことが望まれる。

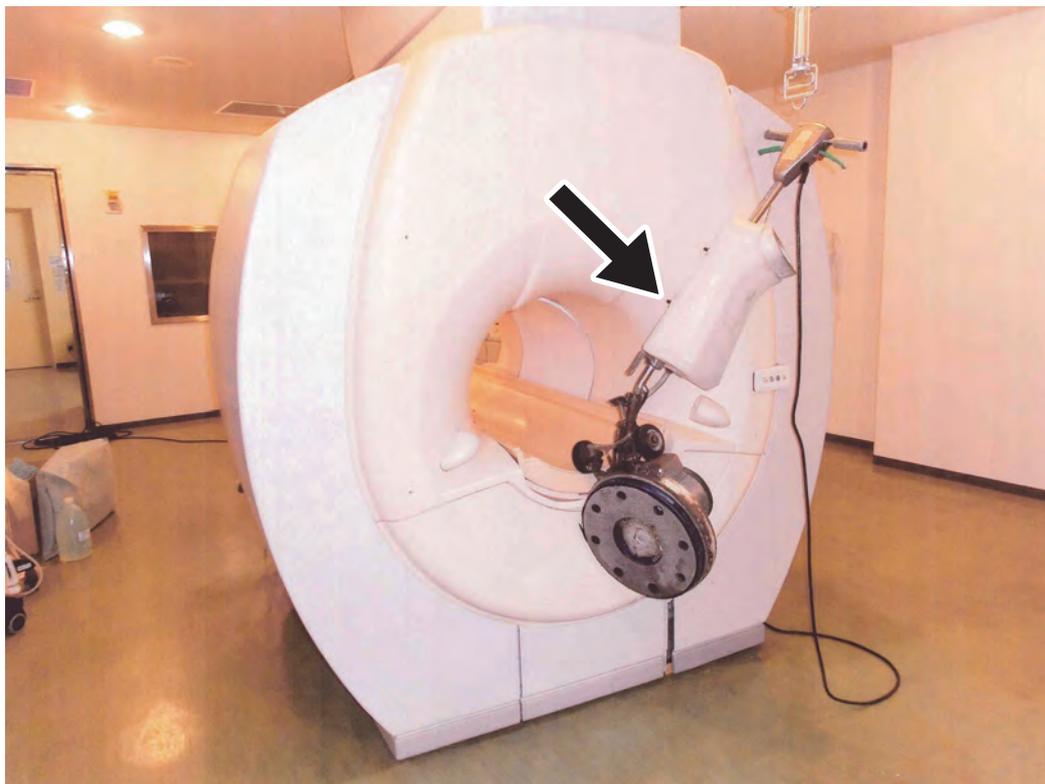
図表Ⅲ - 3 - 9 MRI装置に清掃器材が吸着した事例

事例 2 では、MR I 検査の際に患者や医療者が磁性体を持ち込んだのではなく、MR I 検査の実施時間外に行った定期清掃の際に清掃員が持ち込んだ清掃器材が MR I 装置に吸着した。医療機関よりご提供いただいた画像 (図表Ⅲ - 3 - 9) を掲載したので、医療安全教育等の参考にさせていただきたい。このように検査時に患者や医療者が磁性体を持ち込むだけでなく、検査時以外に施設管理に関わる者や業者が磁気の発生している検査室に入室する可能性もあり、作業範囲や立ち入りについて、医療機関の職員の立会いや事前オリエンテーションなどを実施することの重要性が示唆された。

- 多職種が関わる場合は、医師、看護師、検査技師のいずれかがリーダーとなり、確認、指示行為を行うよう教育する。
- 定期清掃契約時の作業範囲、定期清掃計画の確認を行う。
- 定期清掃実施前の現場確認を徹底(清掃業者、実施部署、事務部門)する。
- 定期清掃実施日程の調整(可能な限り職場長立ち会いの上実施できるよう検討、担当部署との調整を図り安全に実施できるよう連携を密に取る)をする。
- 休務者が出た時のフォロー体制と業務の内容を選択する。

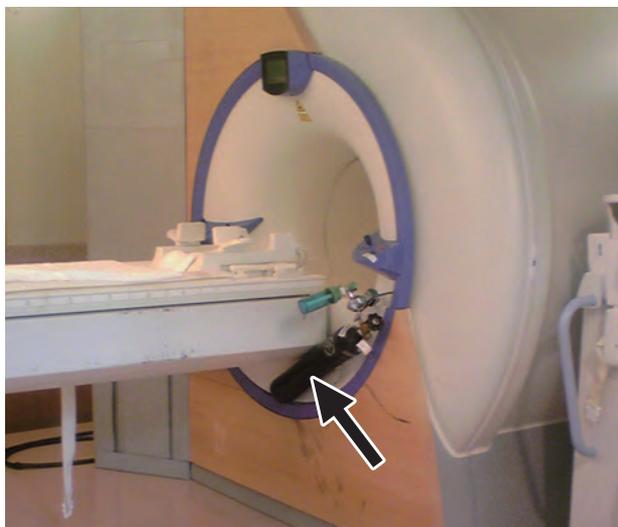
図表Ⅲ - 3 - 10 MRI装置にボンベが吸着した事例（第13回報告書144～145頁）

MRIが、強力な磁場が発生しているMRI検査室に磁性体を持ち込んだことにより、装置に磁性体が吸着した事例を「共有すべき医療事故情報」として医療機関よりご提供いただいた画像（図表Ⅲ - 3 - 10）を掲載した。

MRI検査終了後、担当医がMRI室に酸素ボンベ付きのストレッチャーを持ち込み、酸素ボンベをMRI本体に吸着させてしまった。医師は患者の容態が気になり少しでも早く退室させ対応したかった。また、看護師が気をきかせMRI専用ストレッチャーを格納場所に戻していた。患者に影響はなかった。

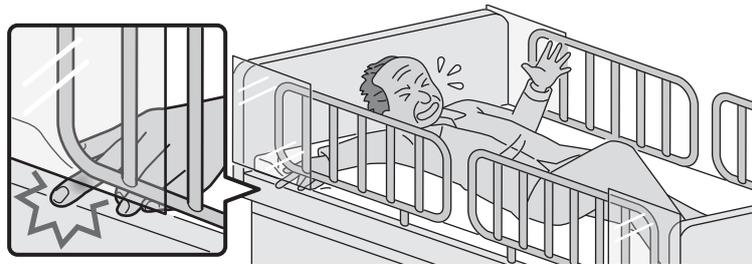
<①ベッドのボードとサイドレールのすき間の事例 (イメージ図) >

事例概要：検温のため、右側臥位から、仰臥位にしたところ、右手第4指の腫張と内出血による皮膚色の変化を発見した。患者がベッドのサイドレールのすき間から手足を出す危険性があったため、ベッドの四方をアクリル板で保護していたが、アクリル板とベッドのすき間に指を入れてしまった。

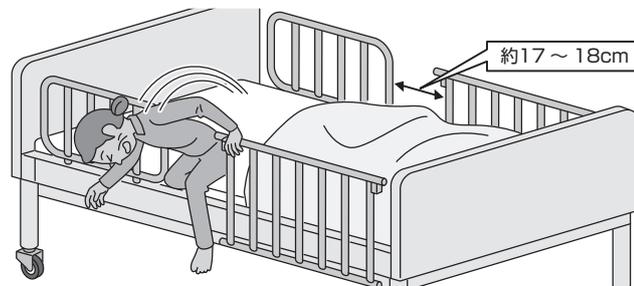
<②サイドレールとサイドレールのすき間の事例 (イメージ図) >

事例概要：看護師を呼ぶ声で訪床すると、ベッドサイドに座り込み右頭頂部から出血がみられた。サイドレール4箇所設置していたが、柵の種類が前後で異なっていた（1箇所はベッドに作り付けのスライド式サイドレールで本来は対になっているが、柵自体の幅が短く頭部や足元にすき間ができ、そこからの転落事例があった。そのため上半身部分の柵を取り外し差込式のベッド柵を設置していた）。それでも約17～18cm程のすき間があったがその幅なら安全という認識でいた。しかし患者は小柄で痩せており、そのすき間から降りようとして転落した。

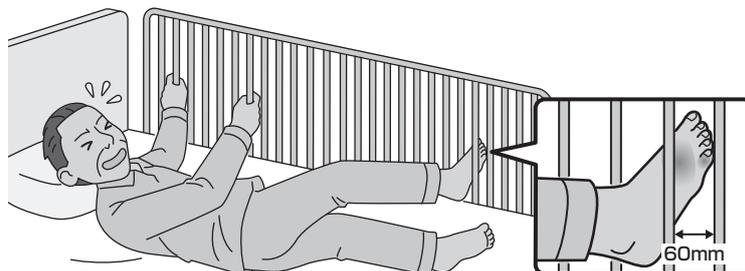
<③サイドレールの空間の事例 (イメージ図) >

事例概要：オムツ交換、体位変換のため訪室時、患者の右足第5趾と足背に腫脹と内出血があり、右第5趾基節骨骨折が判明した。患者は高いベッド柵を使用。ベッド柵に足をかける行為があった。サイドレールのすき間が約6cmと狭く足を挟んでしまう可能性があったが、患者が柵に掴まっていたので、サイドレールにスポンジ等を巻き付けていなかった。

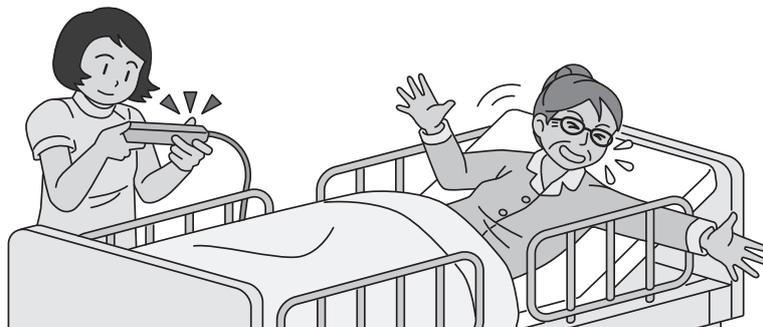
<④サイドレールの空間とベッド操作の事例(イメージ図)>

事例概要：朝食介助のために患者を仰臥位にしベッドの上半身を上げる操作をした。20～30度挙げたところで痛いと言った。患者の左肘がベッド柵とマットの間に挟まっていた。被覆材の内部に血液が滲んでいた。上肢の位置を確認してからベッドアップしなかった。
