建材の裏側を見る調査(取り外し、切断や一部破壊など)によりわかること

現地調査(目視調査、二次調査ともいう)

アスベスト含有建材の調査のポイント

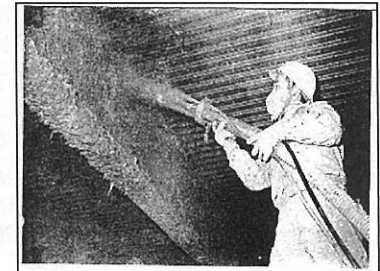
乾式吹付け工法の施工状況

石綿含有吹付けロックウール(1961年～1990年)

1980(昭和55)年にロックウール工業会の自主規制により加盟する会員各社が石綿含有吹付けロックウールの使用を中止した。業者の在庫なども考慮し、1980(昭和55)年以降の数年間は施工されていた可能性も考慮しなければならない。

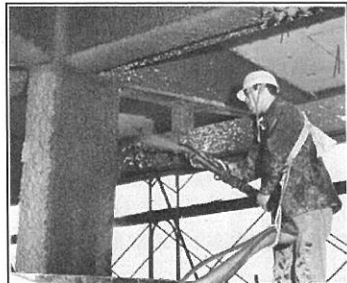
湿式吹付け工法の施工状況

耐火被覆用(1963年～1990年)

建物の高層化に伴い、耐火被覆工事はロックウールを主体とする半乾式工法、湿式吹付け工法へと変わって行くが、一部の施工業者では、1990(平成2)年ごろまで現場で石綿を添加していたことが確認されている。

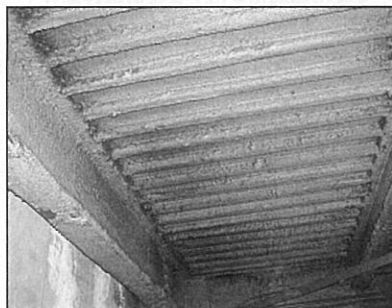
石綿含有吹付け材

耐火建築物や準耐火建築物の鉄骨のはり、柱等に、耐火被覆として石綿含有吹付け材が使用された。また、建築物の柱、はりなどに耐火被覆として石綿含有耐火被覆板が使用された。

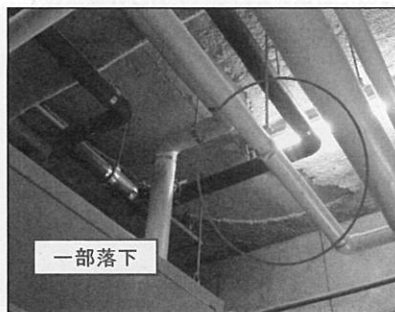
ボイラー室の天井の吹付け

一部落下

ビルの機械室やボイラー室などの天井や壁などに、吸音や断熱、結露防止を目的として石綿含有吹付け材が使用された。
※赤丸印内：一部石綿含有吹付け材が落下

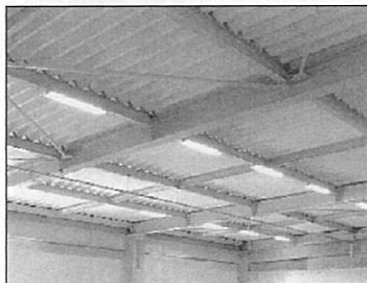
倉庫の折板屋根(屋根用折板石綿断熱材)

屋根や壁用の金属製折板は熱が伝わりやすく、結露が発生しやすい。裏面に断熱材を接着材で貼り付けることにより、断熱性を向上させることができる。屋根用折板石綿断熱材の代表的な建材は石綿フェルトである。石綿フェルトの他にも石綿紙や石綿含有炭酸カルシウム発泡断熱材、石綿含有石膏発泡断熱材がある。これらにはクリソタイルが使われた。

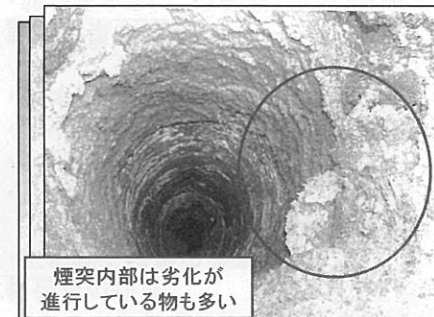
煙突上部から下部を見る

煙突内部は劣化が進行している物も多い

ボイラー燃焼時に発生する亜硫酸ガスや排熱からのコンクリートや鋼管などの保護や断熱を目的として煙突用石綿断熱材が使われていた。アモサイトやクリソタイルが主材料で、石綿の含有率が多い。

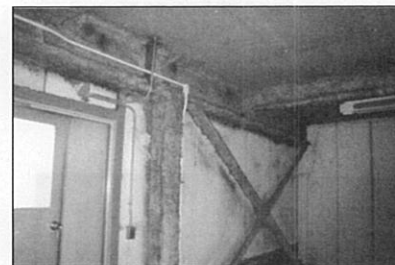
鉄骨の耐火被覆

S造の場合は耐火被覆用の石綿含有建材がある可能性がある。主要構造部である柱、梁等の耐火被覆の調査が必要となる。しかし、S造の建築物ではこれらの部位がほとんど露出していないため目視調査が難しい。最上階の階段室や塔屋、パイプシャフトの点検口などから、建築物の躯体を覗くことができる場合もある。

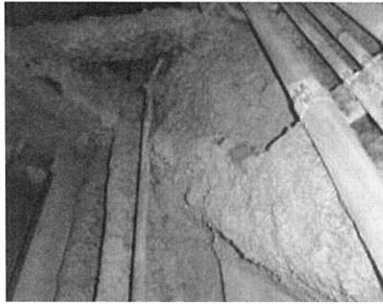
機械式立体駐車場

機械式立体駐車場の柱、はり、筋交い(ブレース)、胴ぶちなどへの耐火被覆は調査が必要。通常、上部まで含めて同一の構造である。

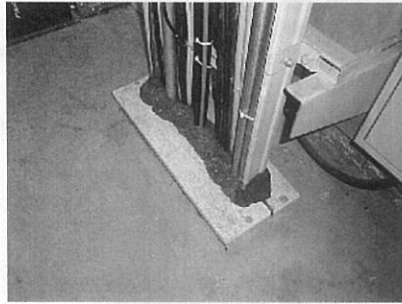
ケーブル床貫通部

耐火構造を貫通する配管やケーブルは、壁(隣室)や天井、床(上下階)に穴をあけ、ケーブル類を通した後、周囲を耐火材で塞ぐ必要がある。この耐火材には石綿含有吹付け材(レベル1)やケイ酸カルシウム板二種(レベル2)と耐火パテ(レベル3)が使用されている可能性がある。

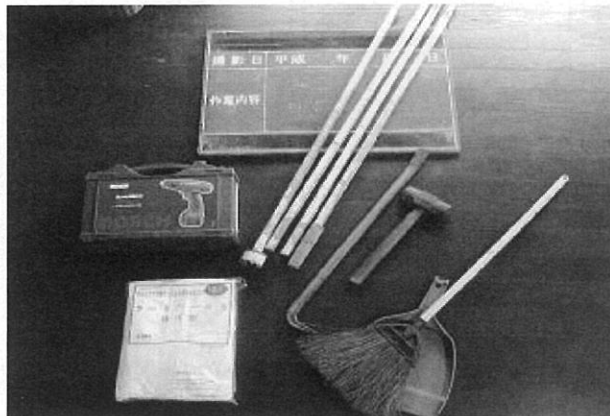
調査用品の例
(改修や解体の事前調査における用品の例)

- 写真2.1の調査用品例に加えて、
- 黒板・中バール・ハンマー・ほうき・ちり取り・充電ドライバー・養生シートなど

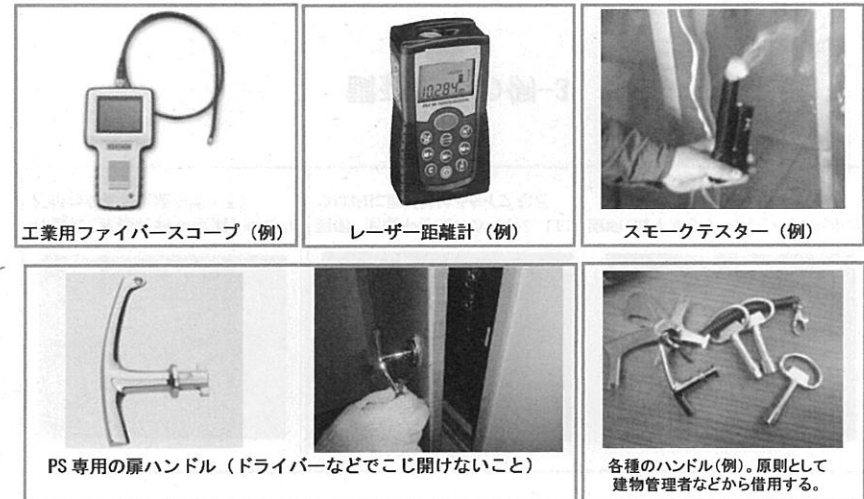
調査用品の例-1

工業用ファイバースコープ(例)

レーザー距離計(例)

スモークテスター(例)

PS専用の扉ハンドル(ドライバーなどでこじ開けないこと)

各種のハンドル(例)。原則として建物管理者などから借用する。

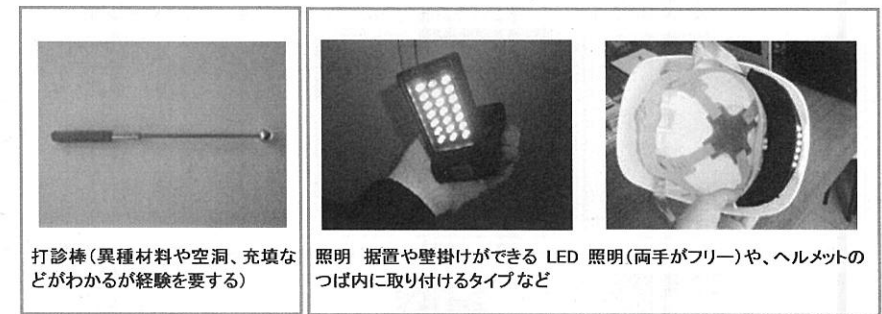
調査用品の例-3

打診棒(異種材料や空洞、充填などがわかるが経験を要する)

照明 据置や壁掛けができる LED 照明(両手がフリー)や、ヘルメットのつば内に取り付けるタイプなど

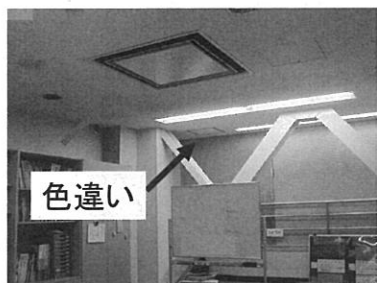
窓より部屋内側に1.5mの部分
が耐震補強工事に伴う天井を
張り直し、類似色のバーミキュ
ライトを吹き付けた(青矢印;
石綿不含有)。手前は石綿含
有の吹付けバーミキュライト
(赤矢印;石綿含有)。

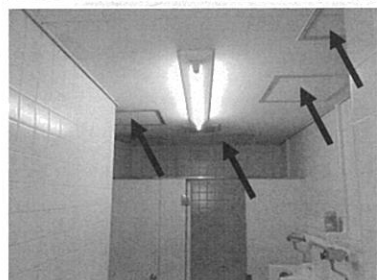
点検口が4箇所もある。衛生設備の
改修などが行われたと推測できる。
この天井裏のデッキプレートには石
綿含有吹付けロックウール(RW)が
あり、作業時に配管の振り回しなど
で吹付けRWに接触し、ばく露するお
それがある。

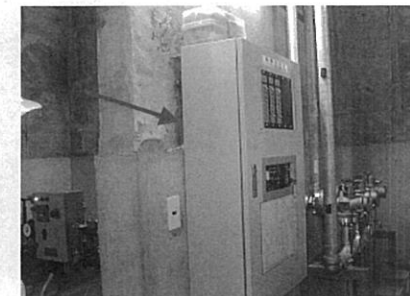
石綿除去工事が完了し、塗
装されたが、盤裏に吹付け
材が取り残されている

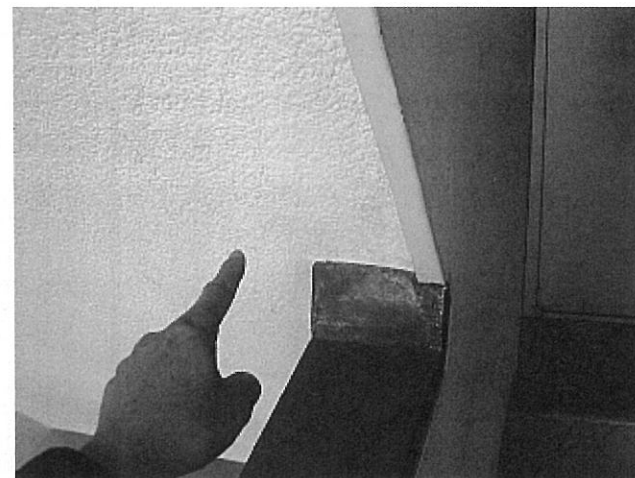
階段、吹付けバーミキュライトに複数回の塗装仕上げ
内外装仕上げ材の下にレベル1建材が存在する例-2

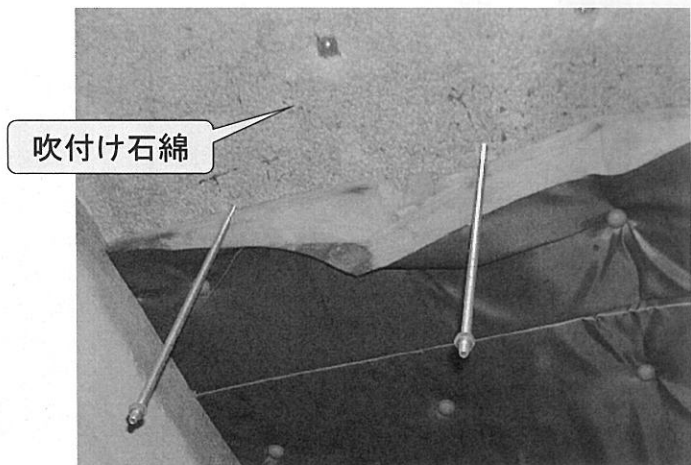
製本・印刷工場感光室天井
吹付け石綿の上にグラスウール+黒寒冷紗張仕上げ
内外装仕上げ材の下にレベル1建材が存在する例-3

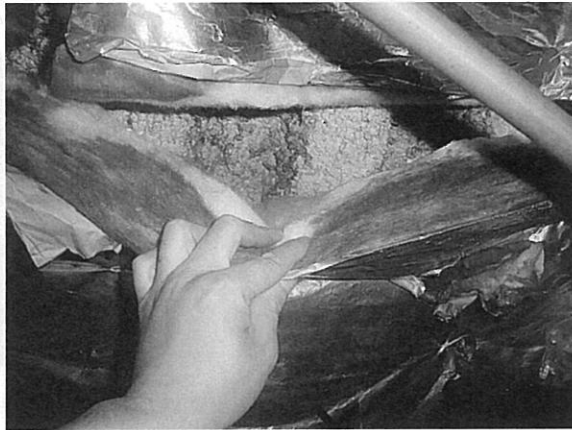
商業ビル グラスウール断熱材の裏の吹付け材 意図的囲い込み 見落としやすい
内装仕上げ材の下に吹付け材が存在する例-4

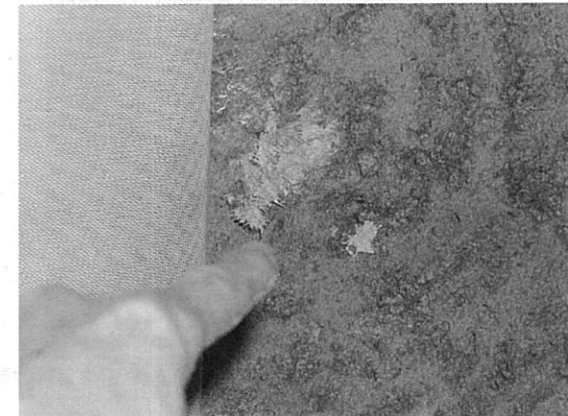
内装仕上げ材の下に吹付け材が存在する例-7

商業ビル機械室 左のガラスクロス下の吹付け材 青石綿 クロスの裏。見えないことも有る
