現地調査(二次調査)

厚生労働省委託事業
『平成29年度 建築物の解体時の石綿漏洩防止対策に係る周知啓発事業』

石綿建材の判定方法に関する石綿作業主任者等を対象とした講習

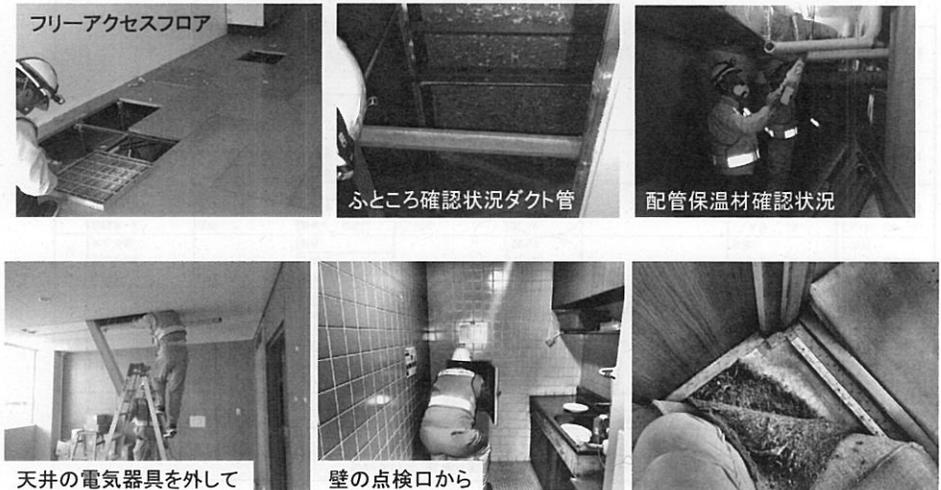
- ①企業名
名称変遷の確認をする。
- ②工場名(地域)
- ③不燃・準不燃・難燃など
平成12年から14年で不燃・準不燃等からNM・QM・RMなどへ
- ④建材名
- ⑤建設省・国交省認定など
建設省から国交省への移行は2001年(平成13年)1月5日である。
成形板の裏面への印字は製造順か? 告示・通達以後か?(確認中である)
- ⑥認定番号
不燃番号なら1000番台、準不燃なら2000番台、難燃なら3000番台。
- ⑦協会名(通則の場合)略称の場合もある。
- ⑧企業のマーク
- ⑨ロット番号(企業により違いがあるが西暦6桁和暦6桁)
01010606をどう読むかであるが、2001年1月6日か平成元年1月6日と読む。
末尾番号は不明。
- ⑩その他

裏面確認状況

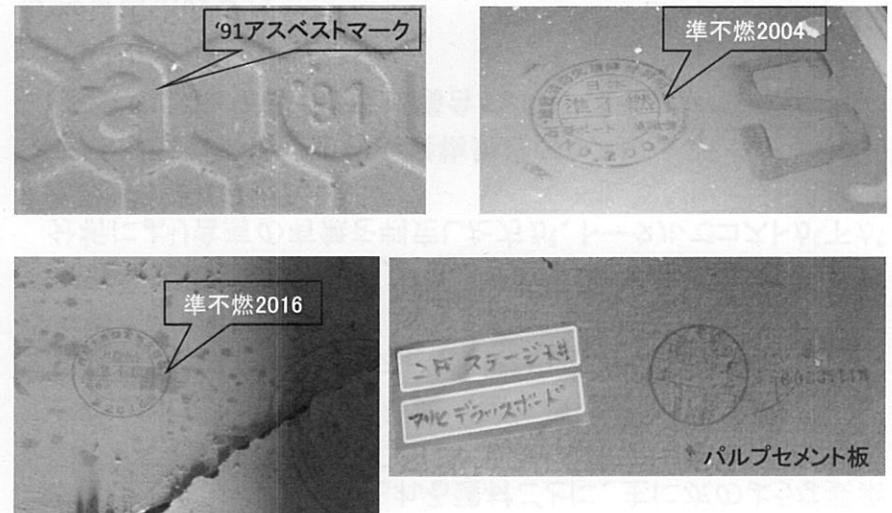
裏面確認のポイント

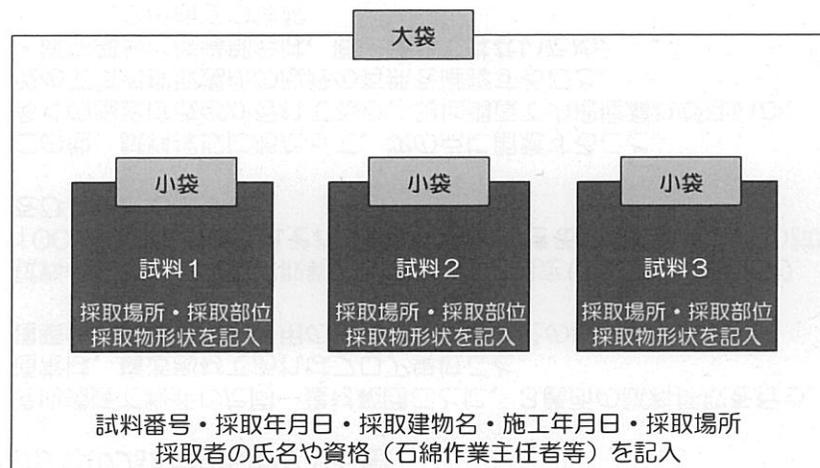
- 3、検体採取及び袋収納の方法
検体を3箇所から皮スキ等でトレーに採取し、それぞれを小袋に入れ、その3つの小袋をまとめて大袋に収納する。後で、追跡できるように小袋の採取場所・部位を明記し、現場で3袋を混ぜてひとまとめにしない。また、大袋には「建物名・採取場所(フロア)・採取部位・採取年月日・採取者」等を記入する。
- 4、吹き付け材の採取の注意
吹き付けのみならず、全ての場所で下地を確認できるように、最深部まで貫通して試料採取(特に仕上げ材など)する。
※吹き付け材は天井・梁だけ石綿を混入している場合(壁には入っていない事例)があることに注意すること。
- 5、色の相違や年代等の違う場合は、同一建材とはならない。別途3箇所から採取すること。
- 6、試料採取箇所を記録するため、写真撮影やスケッチ等を行う。

試料の袋詰めのポイント

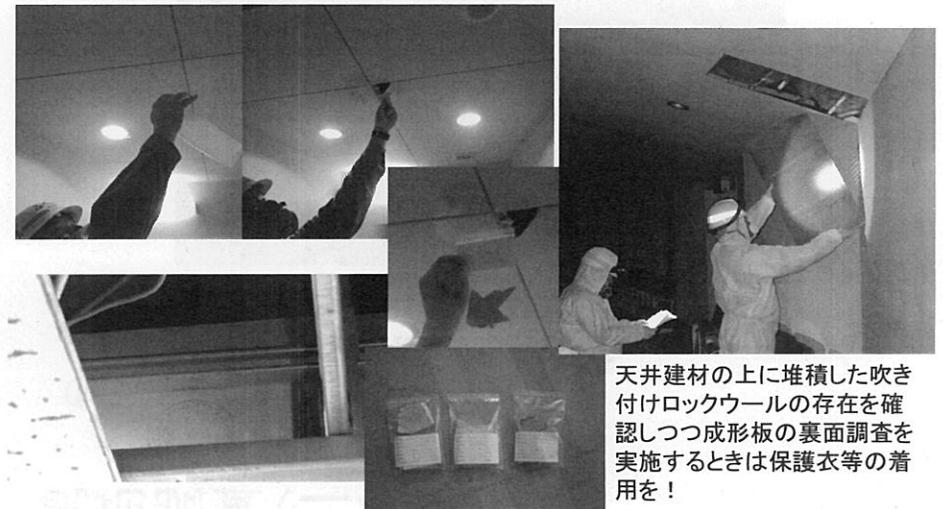
- 試料採取 成形板(レベル3)

成形板の試料採取の注意

現地調査で判断した同一建材範囲ごとに、3箇所の試料採取を行う。
通常は、構造部材であればフロア単位ごと。
建築物内設備機器に使用の部材であれば、その設備機器ごと。

試料の採取は、試料採取範囲から3箇所を選定して、1箇所あたり100cm²の試料をそれぞれ採取して密封できる袋等に入れ、その試料をひとまとめにする。

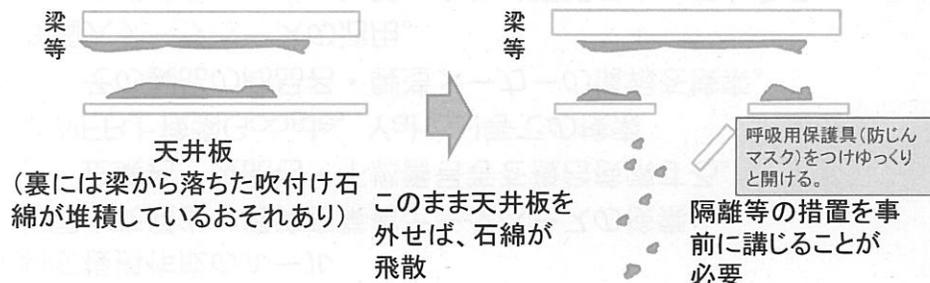
☆吹付けアスベスト等直下天井上に堆積したアスベスト等の粉じんが飛散しないよう十分に留意する。調査のために、点検口を開ける際に、点検口裏に堆積したアスベストが飛散する危険性があるので、点検口廻りを簡易的な隔離養生する等の飛散防止対策を施す事が望ましい。

また、図面無い場合等があり、吹き付け材が確認できない事があるので点検口を置ける場合は呼吸用保護具（防じんマスク）をつけてゆっくりと開ける様にする事が大事である。

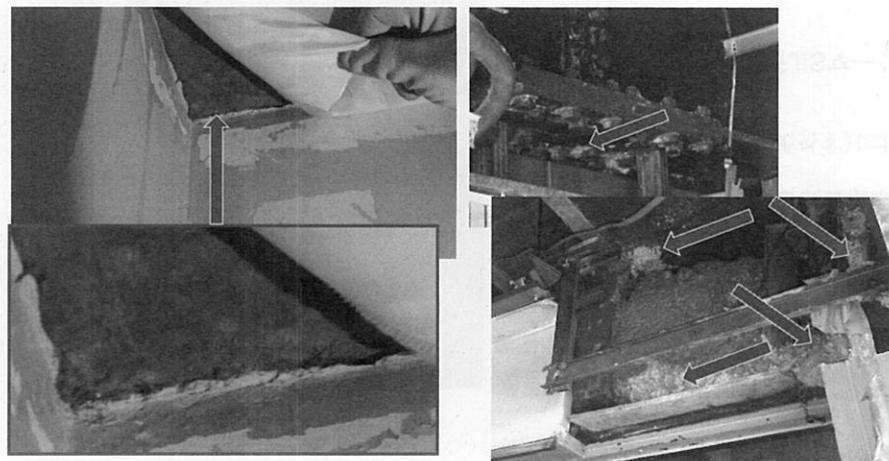
以前の除去工事での残存物の確認は慎重に行う。特にレベル1建材の残存物、躯体の入り隅、鉄骨のボルト周りなどに注意する。

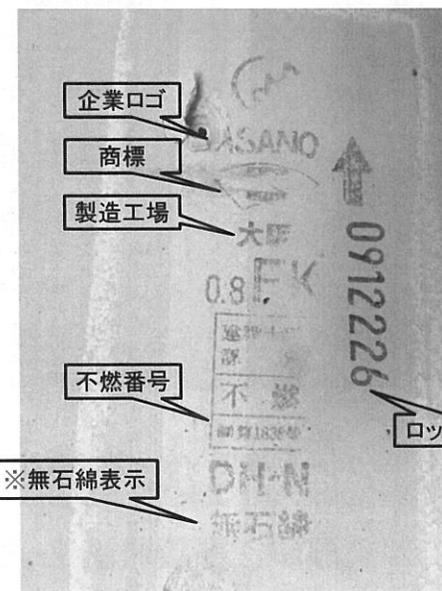
浅野スレートの商標

※無石綿の表示が印刷されていても現在の法律では石綿含有建材の可能性があるので、建物の竣工年・裏面の印字(JISマークの年代・あれば番号・ロット番号・不燃番号・層の年代確認)など複合検索をかける。

旧JISマーク JIS 新JISマーク
平成17年10月からの制度変更

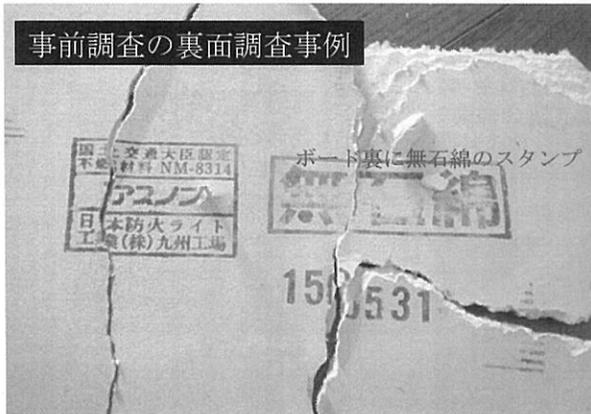
事前調査の裏面調査事例

無石綿の表記があっても、無石綿製品とは言えない年代があります。

一つの不燃番号で石綿含有製品と石綿無含有製品の両方がある事にも留意が必要です。不燃番号、JIS番号だけで石綿含有の有無を判断できません。

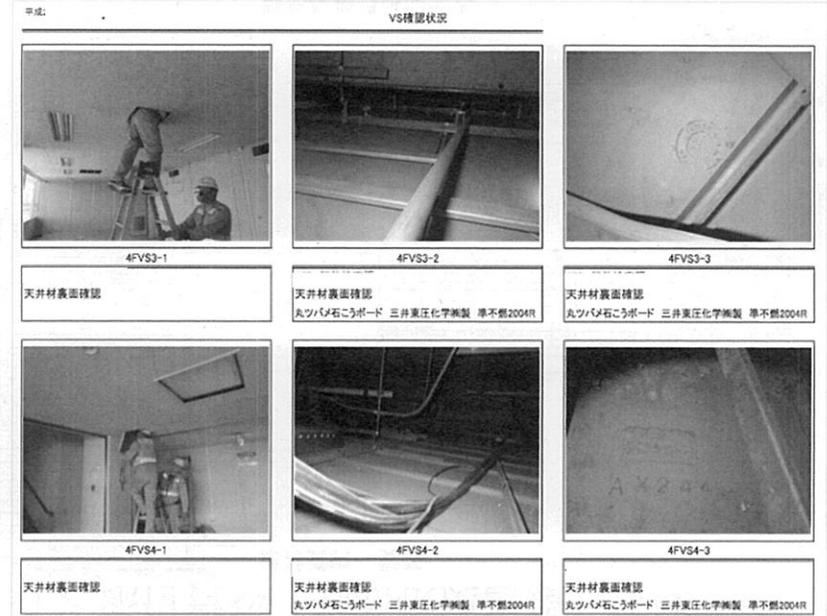
1-10 各室調査状況写真帳作成

(壁・天井の裏面・ふところの確認)

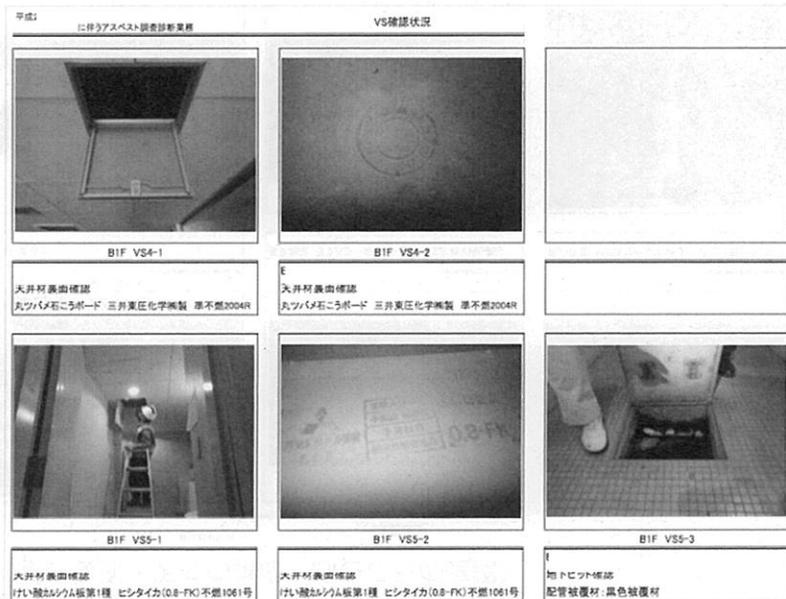
1-10 各室調査状況写真帳作成

(壁・天井の裏面・ふところの確認)

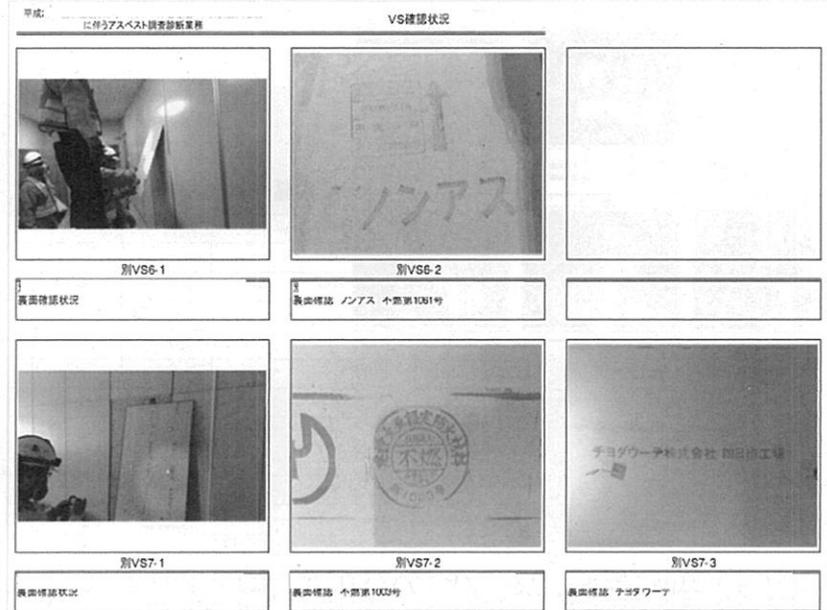
1-10 各室調査状況写真帳作成

(壁の裏面・天井の裏面・ふところの確認)
