8 解体作業(建築物、構造物、石綿含有製品等)

8 解体作業-2

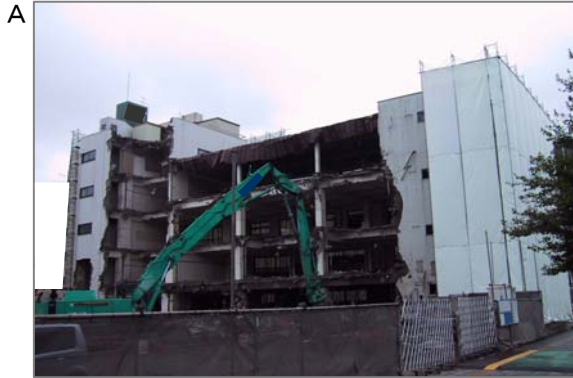
A 側面からのビル解体作業。吹きつけ材、内外装材、煙突などの建材や空調のダクトパッキング、配管エルボ等は解体前に石綿含有無の調査が義務づけられ、重機作業の前に石綿製品を除去してから解体しますが、以前はそのまま解体されていました。

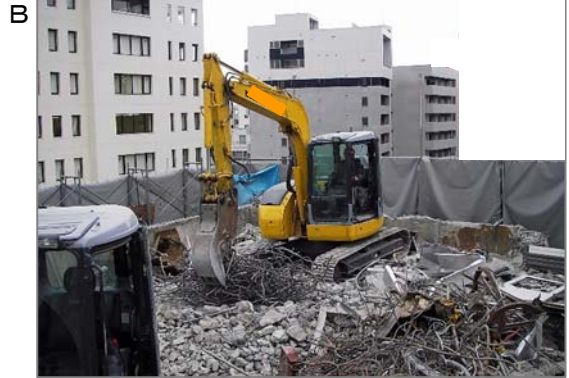
B 屋上に重機を乗せてからのビル解体作業。解体建物の外周部にはその階より高くシートを張ります。建材に石綿が含有している場合には、建材の破碎により現場の作業員が石綿粉じんにはばく露する可能性があります。

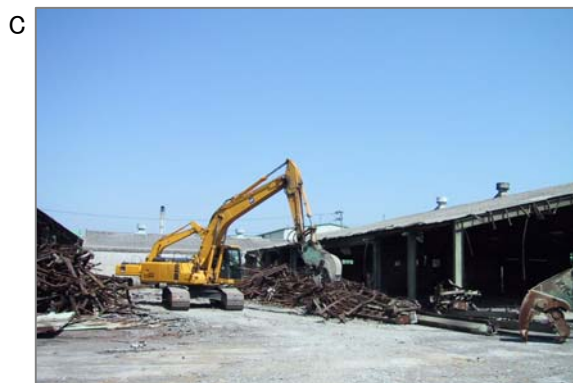
C スレートの屋根・壁のある倉庫の解体作業。粉じんの飛散防止のため、散水しながら作業をする必要があります。

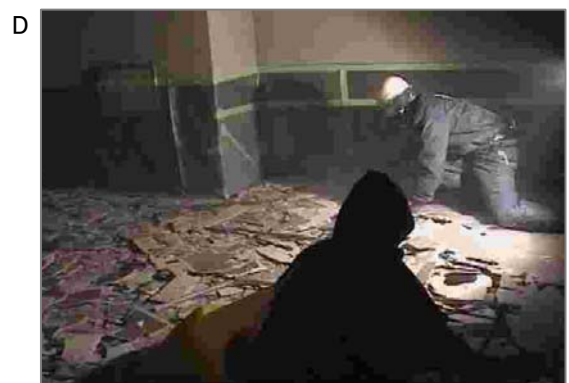
D 天井の石綿セメント板(フレキシブル板)をパールで破壊し、かき集めているところ。破碎に伴い、粉じんが舞っています。

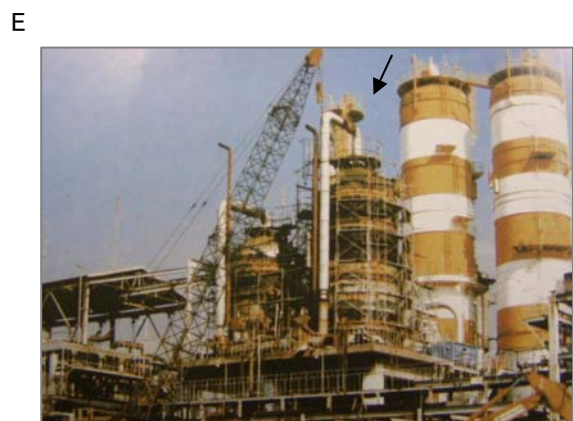
E 石油精製工場のプラント老朽化による解体工事。手順としては、石綿断熱材などの有害物質が飛散ないように、シートで覆った空間の中で撤去してから、重機で解体します。

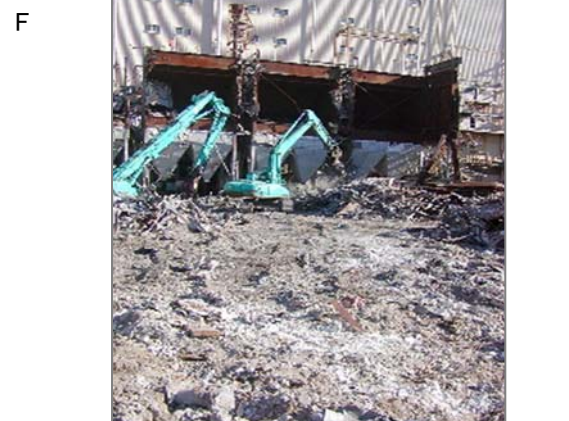
F 多量の石綿製品が使われていた工場などの解体で、重機を使用するのは石綿ばく露の面から大変危険です。保温材が重機で押しつぶされて雪のように白くなって散乱しています。

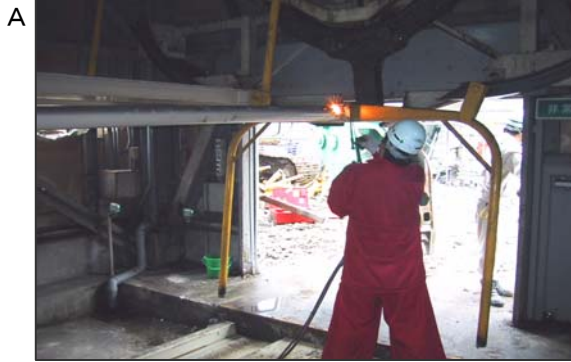
A 立体駐車場の解体作業。内部に耐火被覆吹きつけがあり、外壁は石綿含有ボードが使用されていました。解体には順序があり、まずは有害な石綿含有部分の撤去からです。

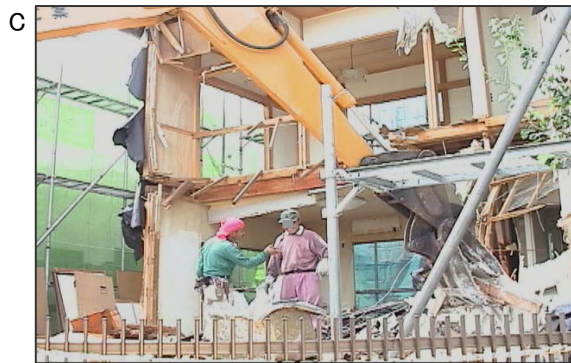
C 民家の解体。以前は、石綿含有屋根材や外壁の石綿含有サイディング材等を事前に取り除くことなく、まとめて解体していました。解体時に発生する石綿含有粉じんにはばく露した可能性があります。

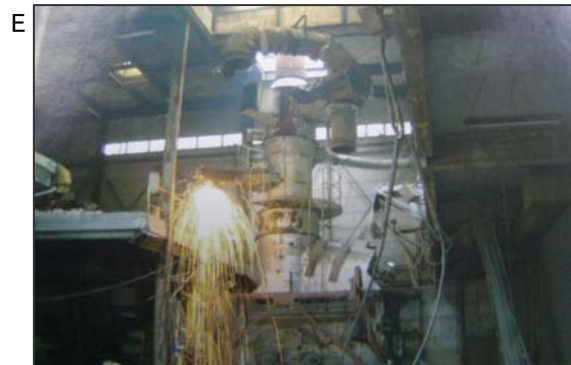
E プラント屋内の装置解体風景。高度成長期に新設された装置類(石綿保温材を多用)が更新の時期を迎えています。解体・除去時にばく露する可能性があります。

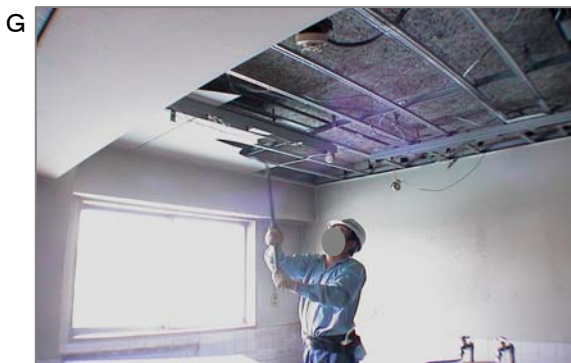
G パールを使用して天井のフレキシブル板を破碎しているところです。フレキシブル板に石綿が含有している場合に、作業者がばく露する可能性があります。

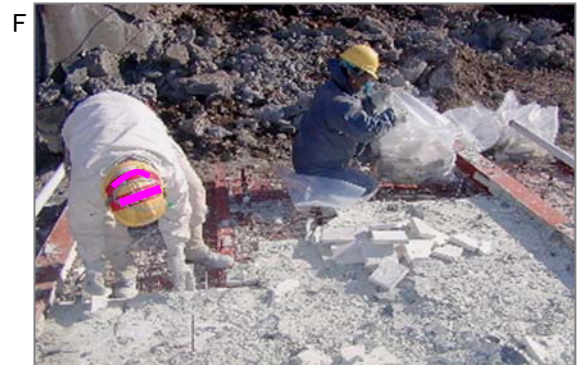
F 高熱のかかる炉などの保温材は傷みが早く定期的に修理(全取替えなど)を行います。石綿含有の保温材は軽く、破損すると飛散しやすいので非常に危険です。

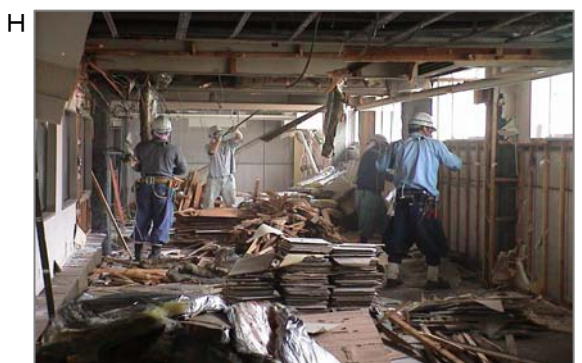
H 解体作業には石綿含有建材からのばく露の危険を伴います。今後、解体や改修工事は、建物の耐震化促進や老朽化した設備機器の取替えなど、相当数になることが予想されます。
