【関連する職種(一般の呼称)】	
焼却炉点検・補修、トラック輸送(荷積み、荷降ろし)	産業廃棄物処分場、中間処理施設の作業員
【石綿製品(代表的な2,3)】	
石綿含有耐火物、石綿含有屋根材・外壁・内壁	石綿含有保温材
【労災認定事例】	【文献(p122)] 111

【概要】清掃工場には石綿が多用されています。断熱、騒音防止などのための建物への石綿吹きつけや含有建材(誘引機室、脱水機室、機械室他)、設備機械本体への石綿製品使用など。

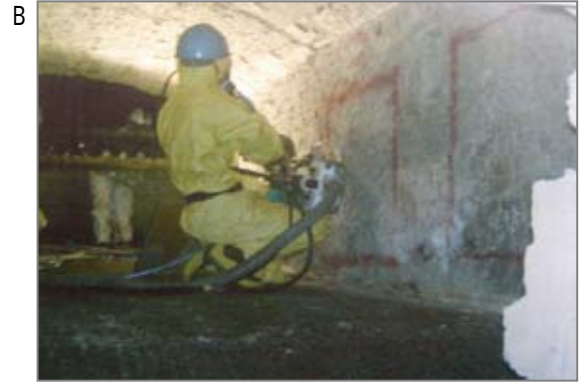
写真は焼却炉内の石綿含有不定形耐火物のクリンカ(すず等付着物)除去作業です。クリンカ除去時に耐火物の一部を破損し、石綿粉じんが発生する可能性があります。

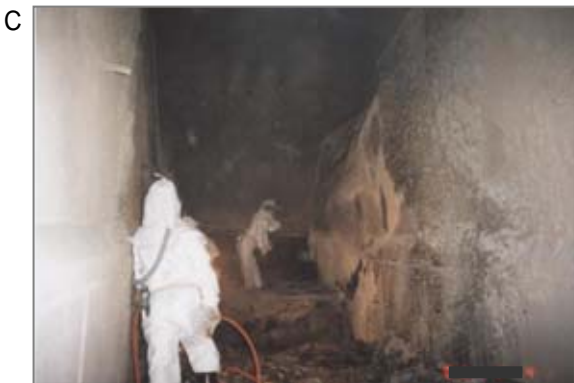
同上、炉内でのクリンカ除去作業。表面を除洗したり、ワイヤーブラッシングしたりします。この他に古いパッキングの交換や保温材の撤去、更新などの石綿取扱い作業を行います。

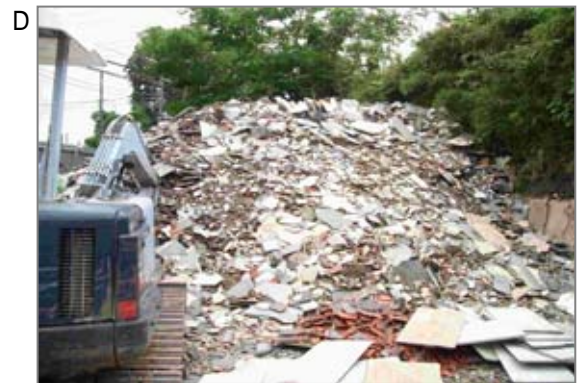
瓦工業者の廃材置き場です。石綿の含まれない日本瓦と石綿含有屋根材が混在して捨てられていました。重機などを用いた積み替え等は、粉々になり、粉じんが飛散しますので注意が必要です。

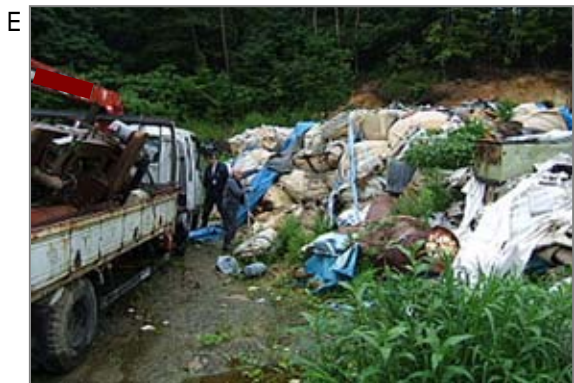
不法投棄現場。ゴミ袋から石綿疑い物質が出てきました。このほか石綿が使用された電気製品など雑多なものも多く捨ててあります。人目につきにくい場所への投棄が多いですが市街地の近辺、という例もあります。

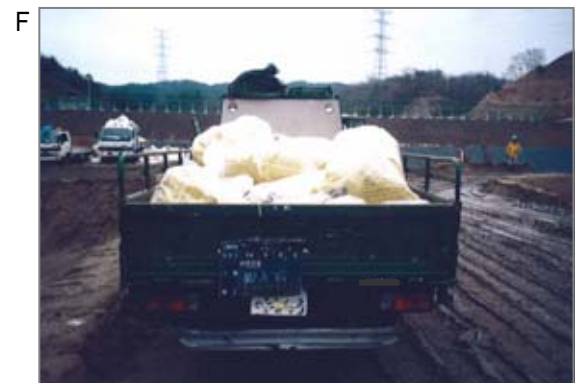
石綿(特別管理産業廃棄物)の収集・運搬・最終処分風景。石綿の入った袋が破れないように慎重に積み込み、運びます。

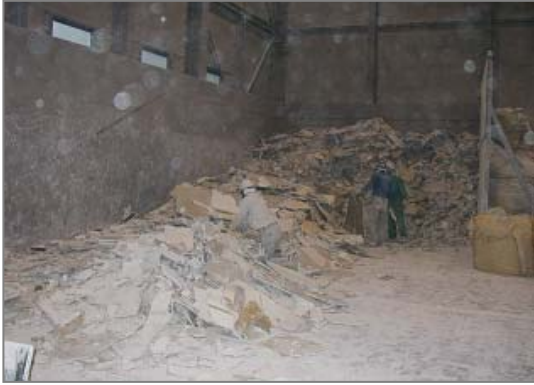
A

中間廃棄物処理場には、石綿含有と非含有製品が共に持ち込まれてきます。中間処理場では手で選別する作業があり、石綿含有建材があれば石綿を吸入する可能性があります。

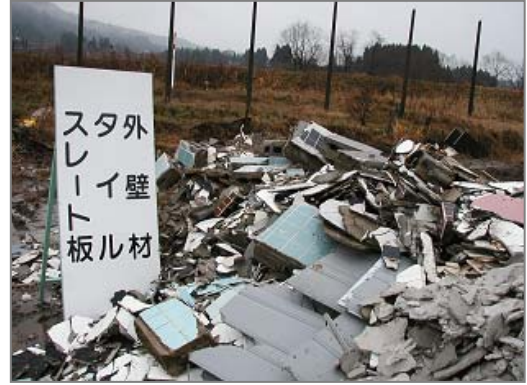
B

地震の際の災害物仮置き場です。地震後ですが、分別が行われています。これらをここに運び置いた作業員や、今後回収する作業員が、建材を積み卸す際に発生する粉じんにはく露する可能性があります。
