5 造船所内の作業(造船所における事務職含めた全職種)

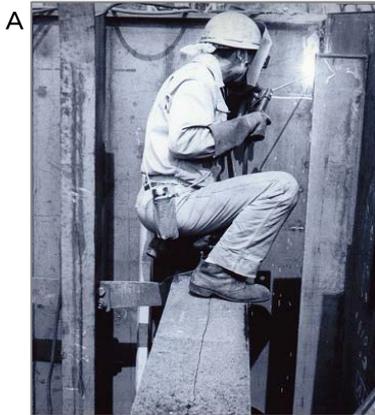
A ①造船所内での溶接作業。過去には溶接ヒュームで火傷や火事にならないように火よけとして石綿クロスが敷かれることもありました。

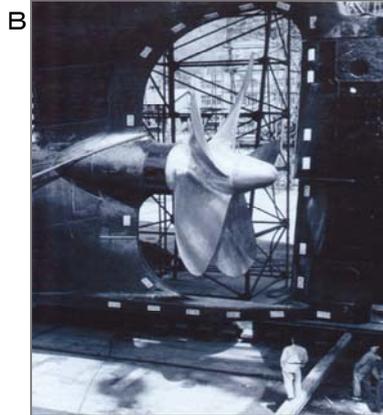
B ②ドック内の最後尾のプロペラ。修繕船においてプロペラ曲損の加熱修理を行ったときの徐冷作業時に石綿布団が使用されていました。

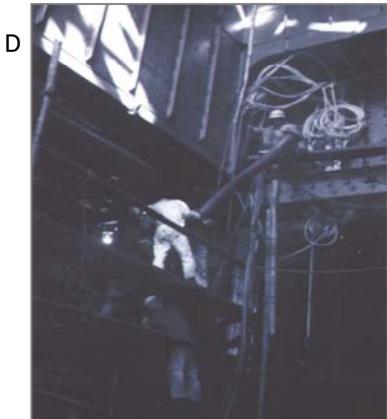
D ④機関室内のボイラー作業。ボイラー炉内や外周には石綿製品が吹きつけ、張りつけ、塗りつけ等の形で用いられました。

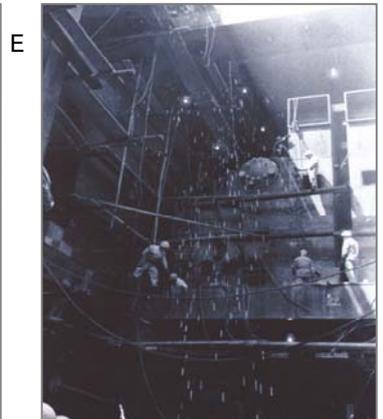
E ⑤機関室での配管取付け作業。この作業の後に、配管には断熱材として石綿保温材を巻きつけることがありました。

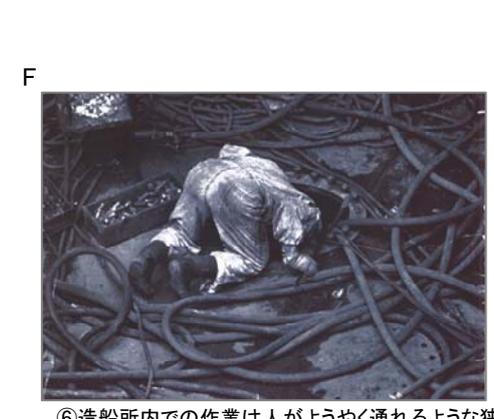
F ⑥造船所内での作業は人がようやく通れるような狭い箇所での作業が多く、そのような狭い場所で石綿を取り扱った場合は、粉じん濃度は高くなっていた可能性があります。

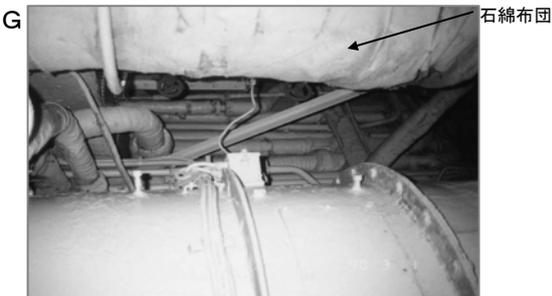
G ⑦機関室の半円筒形の保温材や石綿布団。吹きつけ・保温材・石綿布団などの様々な石綿製品が使用されていた船舶においては、修理時に石綿ばく露した可能性があります。

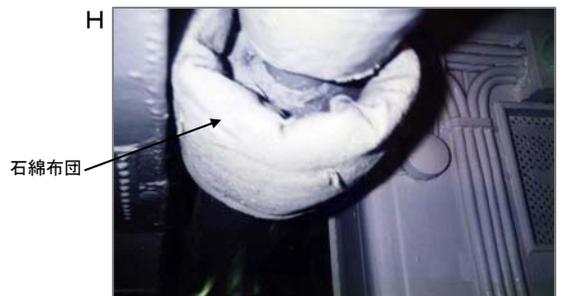
H ⑧機関室フランジ部(配管のつなぎ部分)の石綿布団。布団は現場で型取り後に石綿布を裁断し内部に石綿原綿を封入しミシン裁縫や手縫い裁縫することもありました。石綿布団の制作者がばく露した可能性があります。
