7 建築現場の作業(建築現場における事務職含めた全職種)

7 建築現場-2 野丁場作業

7 建築現場-3 野丁場作業

7 建築現場-4 (リフォーム)

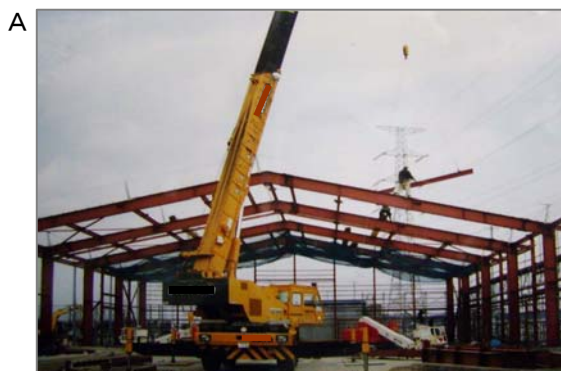
A 鉄骨で建物の骨格を作ります(鉄骨工事・とび職)。建物の仕様・要求によりこの柱や梁に後から耐火被覆(石綿の吹きつけ)を施工します。

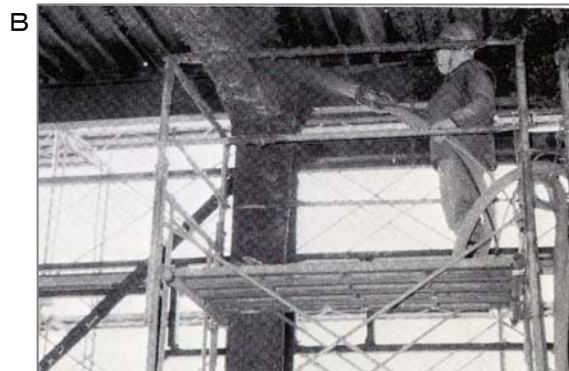
B 鉄骨建て方・床・屋根が出来ると耐火工事が始まります。吹きつけ機を用いて石綿の吹きつけがおこなわれていました。

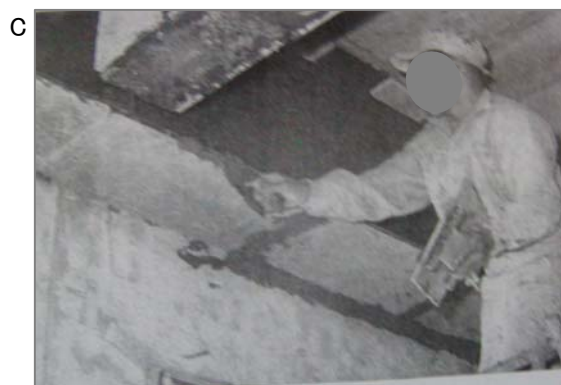
C 吹きつけとは別の工法で茶石綿で出来た石綿耐火被覆板の張り工事。クギ、カスガイおよび石綿含有耐熱接着剤で留めます。昭和45年前後の工法で、吹きつけに比べればばく露量は少ないですが、現場で切断加工する際には粉じんが発生しました。

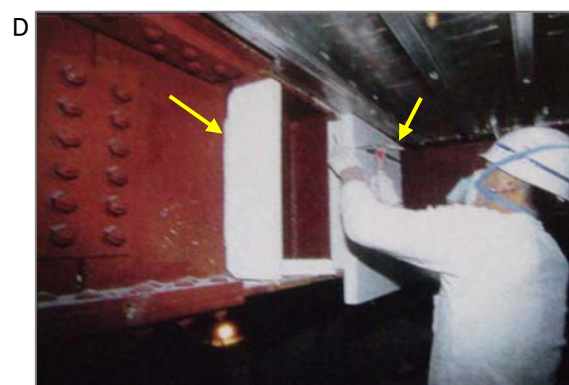
D 左と類似していますが、主材が白石綿+ケイ酸カルシウムで出来たキレイな白い表面のボード。柱にも使えます。現場での寸法合わせでの切断は多量の粉じんを発生させてしまいます。

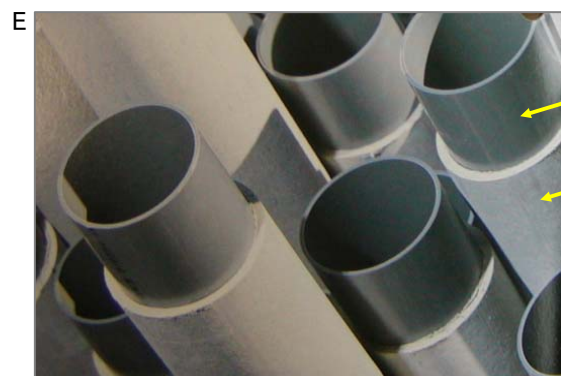
E 建物内の給排水用パイプ、石綿セメントビニル管。室内との温度差によるパイプ表面の結露防止対策として、内側は流水し易い塩ビ管にして外皮に石綿管を断熱材としていました。破損や修理時にばく露の可能性があります。

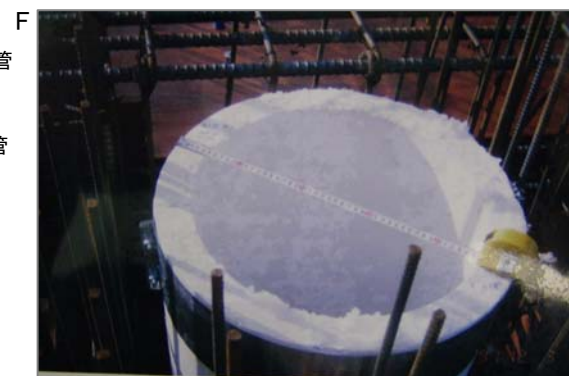
F 煙突ライニング材。写真はノンアス品。従前は茶石綿の高含有品を使用。多くのビルで採用していました。煙突内の上昇気流(ドラフト)で若干、繊維が大気に放出され作業員がばく露する可能性があります。

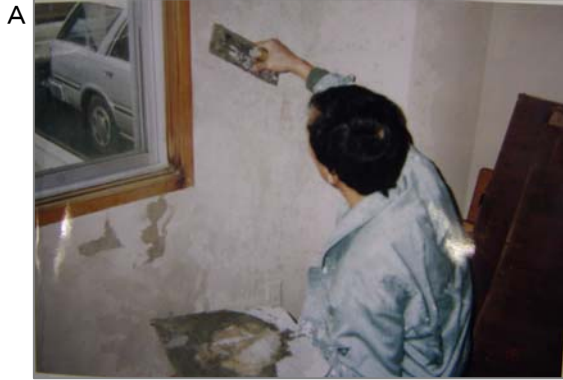
A 左官工事の壁下地調整。この後に塗装したり壁紙を貼ったりの作業があります。これらの下地用接着剤等に不純物としての石綿が入っていた可能性があります。

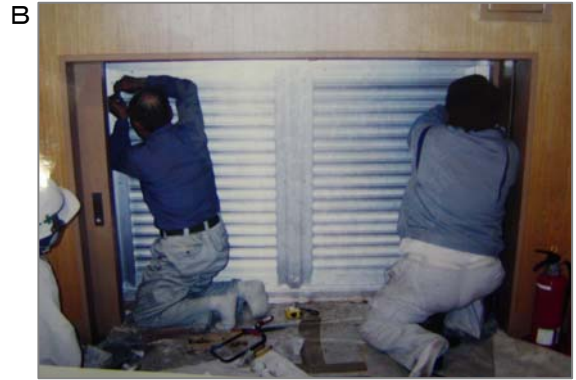
B サッシ工事(金属建具工事)。写真では判りづらいのですが内壁などに吹つけられている石綿を少し掻きとって鉄骨面から補強のリブ(カ骨)などを入れる箇所があります。

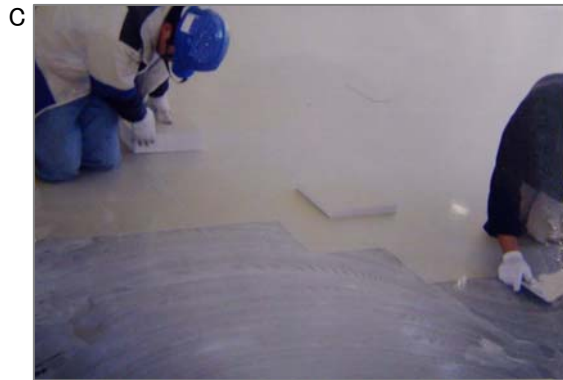
C タイル工(Pタイルは商品名で一般名称はビニールアスベストタイル、縮めてビニアスタイルと呼ぶ)。昭和の時代は全て白石綿が高含有。このタイル張りの接着剤にも石綿が含有されており、修理、解体時にばく露の可能性がります。

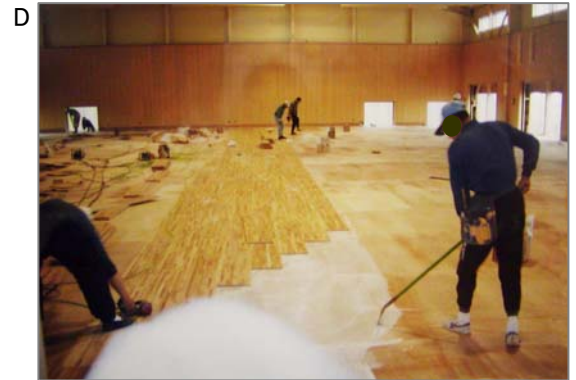
D 体育館などの木質フローリング張り。下地は鋼製二重床。石綿セメント板など2層から3層貼られています。これにフェノール樹脂配合の接着剤などで仕上げの床を貼ります。修理、解体時にばく露の可能性がります。

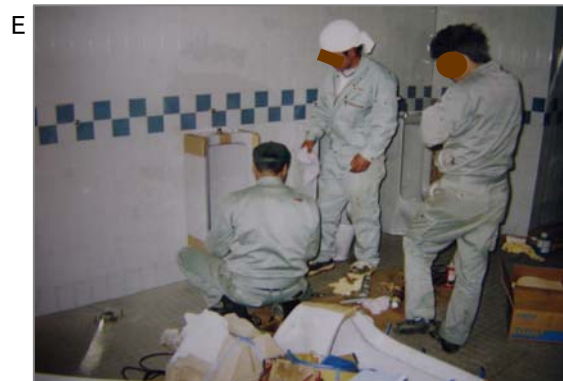
E トイレ取付けなどを給排水設備工事(衛生工事)といいます。石綿セメント板や石綿化粧タイル板の壁に穴を開けたり、カットしたりするため、石綿ばく露が皆無とは言い切れません。

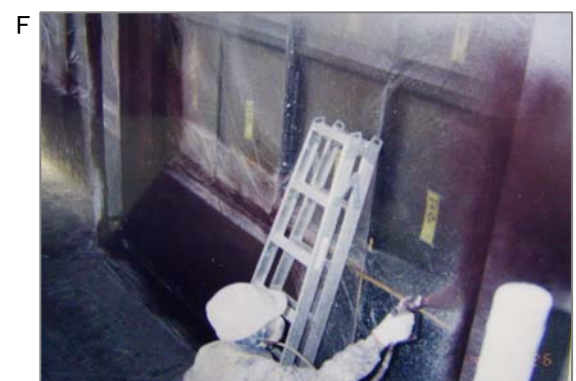
F 塗装(ガン吹き)工事。塗料には顔料、沈降防止剤、増量剤、流動性増進剤などの目的で白石綿混入のタルクがはっていました。

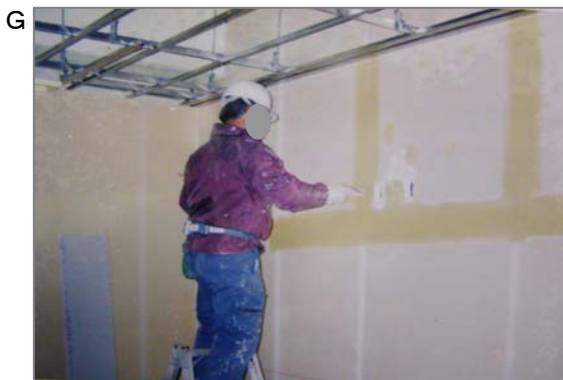
G クロス工。下地の石膏ボード(石綿含有時期あり)の継ぎ目にパテしごきします。パテ(石綿含有は未確認)は乾燥により痩せるので何度も丁寧にかけます。

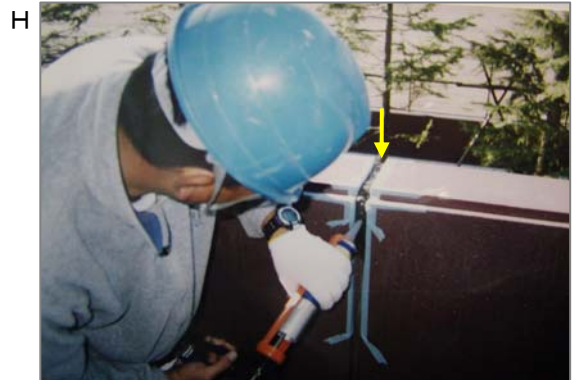
H シーリング(ローキング)作業。継ぎ目や隙間、クラック部などに充填します。以前のコーキング材にはかなりの含有率で石綿が入っていました。劣化するとボロボロになるものもあります。

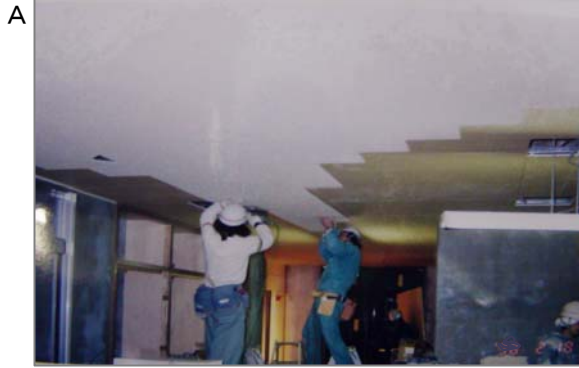
A 内装仕上げ業。下地の石膏ボードに岩綿吸音板(石綿入り)を接着剤+ガンタッカー(ホッチキスを大きくしたもの)で留めます。壁周り、照明周りの形に合わせてボードを切り抜く作業は多いです。

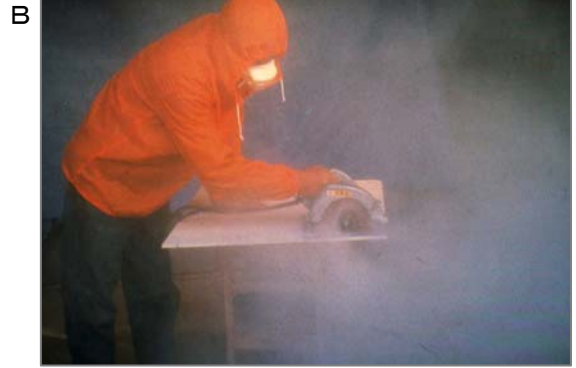
B 切断実験です。集じん鋸(回転刃の後ろに袋があり吸引する)をつけていないと写真のような状況になります。集じん鋸のない時代は、このような作業環境であったと思われます。

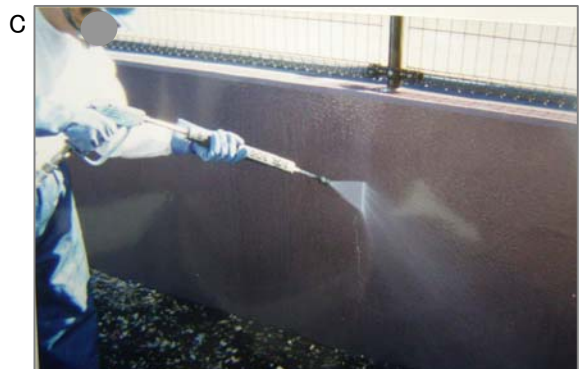
C 高圧除染作業。まともを受けると手が切れてしまうほどの高圧力をかけて汚れ部分を落とします。外壁の塗料には種類によっては石綿混入のものがあり、壁が劣化していれば水圧で削られ石綿含有の粉じんが大気中へ飛散した可能性があります。

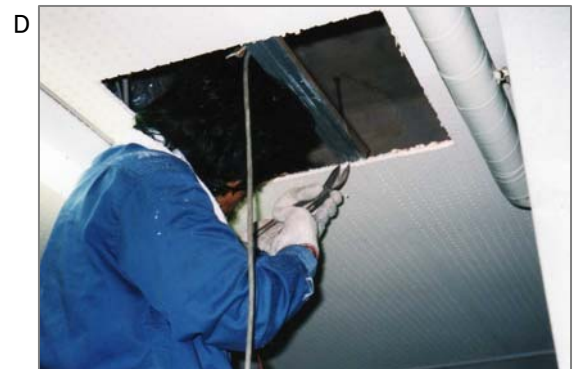
D 石綿ケイカル板を開削して設備器具を付けるところです。断面の繊維がささくれだっており、このような断面から繊維が飛散し作業者がばく露した可能性があります。

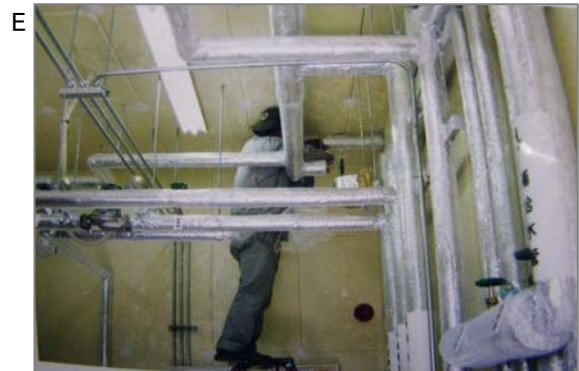
E グラスウール(ガラス綿/ノンアス)張り工事。機械室の吸音・断熱に吹きつけ石綿にとって代わった工事。石綿除去後に施工するのですが、稀に石綿の上から直接張ってあった現場があり、壁の修理補修時に業者が知らずにばく露する危険があります。

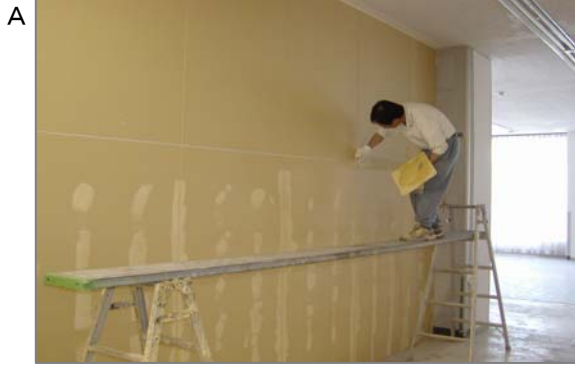
リフォームの主な壁紙の張替え(クロス工)。下地調整が最重要でパテ(目止め)で何回もしごきます。昔はこのパテに石綿混和材が、またごく一部ですが壁紙にも混入されていました。

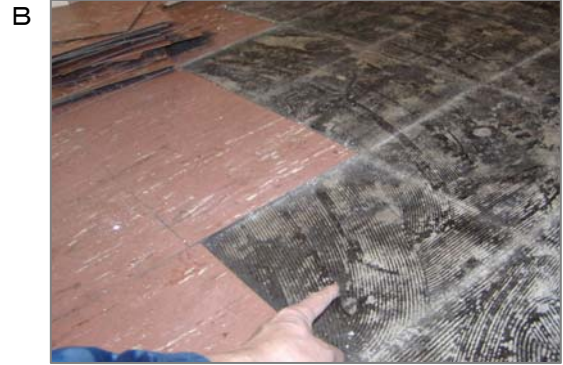
床の石綿含有ビニル床タイルは重歩行度や温湿度、経年などで劣化(剥れ、浮き、磨耗など)します。この黒い接着剤にも石綿は混入しています。張替えはこの接着剤をキレイにサンダー掛しますが、その際に石綿にばく露する可能性があります。

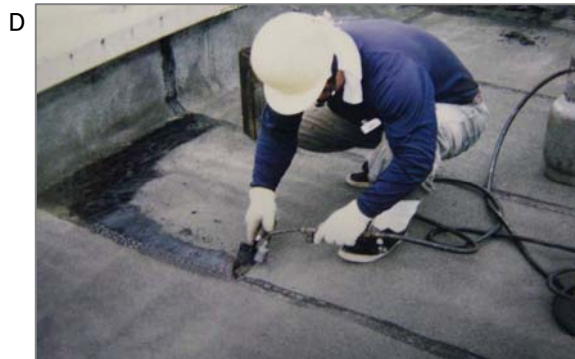
屋上での修理作業。屋根材に石綿が含有していることもあり、漏水箇所を切り開いて修理する際に石綿が飛散することがあります。写真はアスファルトフェルトの補修作業(一部、石綿含有品あり)。

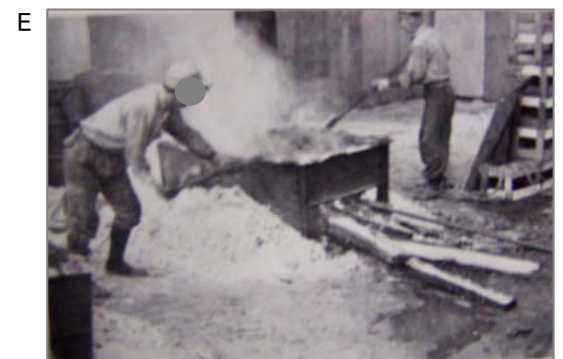
①昭和30年代のアスファルト工事(昭和60年頃まで)。アスファルト(石炭副産物・コールタール)の塊をフネ(鉄板の桶)に入れ、下から溶けるまで熱します。アスファルトに石綿を混ぜた時期があったようです。①から③の順で作業が行われます。

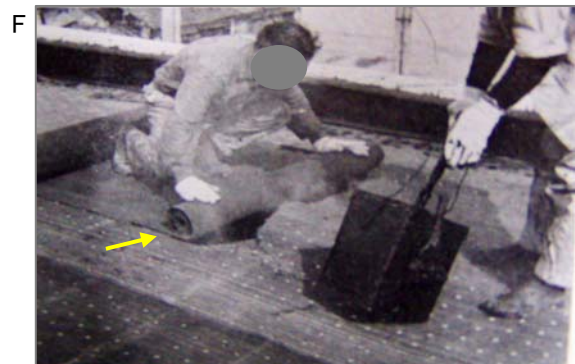
②昭和30年代の屋根の防水工事。アスファルトフェルト(巻物)を押し広げ、重なり部分に解かしたアスファルト(増粘剤として石綿を混ぜることあり)を流し込みます。非常に“熱い作業”なので石綿製の手袋等を使用することもありました。

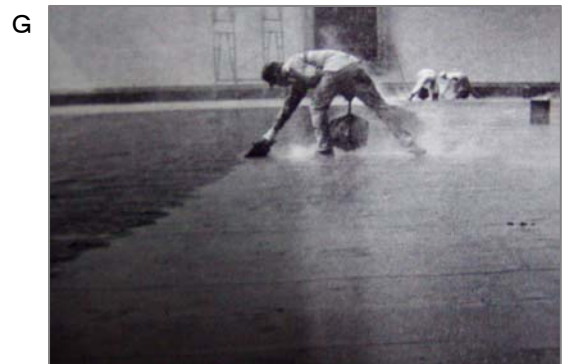
③最後のタールを上塗りしているところ。打ち粉として微小な石綿をふっていたかもしれませんが確認できていません。このあとの時代は、石綿とは関連のないシート防水が主流になりました。

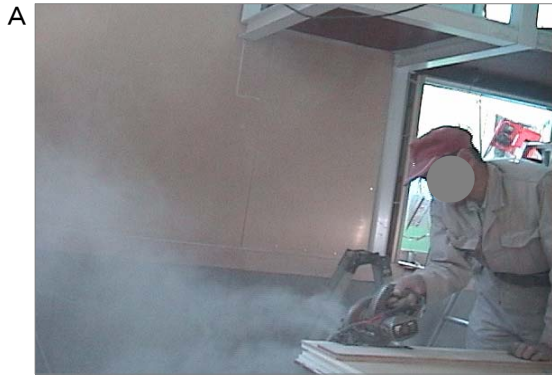
A 日本家屋の新築(街場 まちば)作業で、大工職が石綿非含有の石膏ボードを丸鋸(のこ)で切断しています。石綿含有の場合にも、同様に多量の粉じんが飛散したことが想像されます。

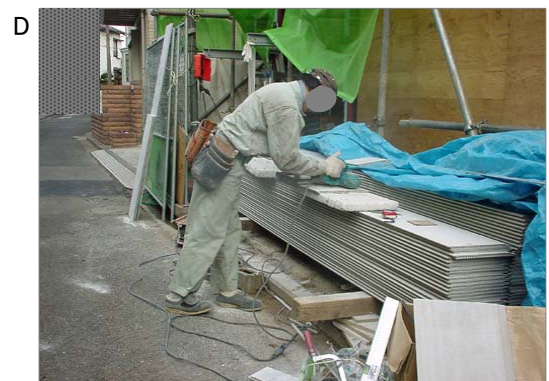
D 新築時の外壁の石綿含有サイディングを切断する作業です。1970年代は大工職がサイディングの切断をする事も多かったようです。

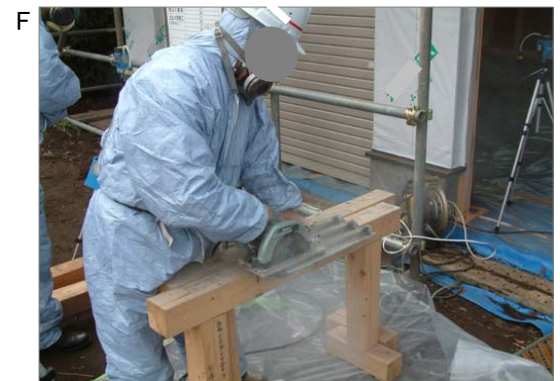
F 屋根工が、石綿含有の波型スレートを切断する作業です。屋根材、壁材、床材等、建築現場には石綿含有製品が多く、このように現場で切断作業を行うことにより、現場で粉じんが発生します。

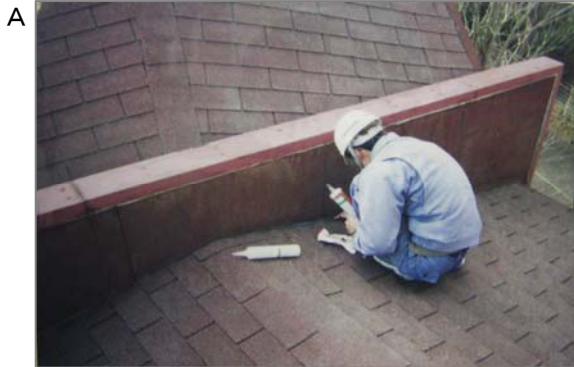
A 石綿含有の屋根材と立上り部(パラペット部)との継ぎ目(雨漏り)をシーリング補修しているところ。少し傷口を広げ(切り欠き、サンダー他)補修しますが、その際、石綿が飛散する可能性があります。

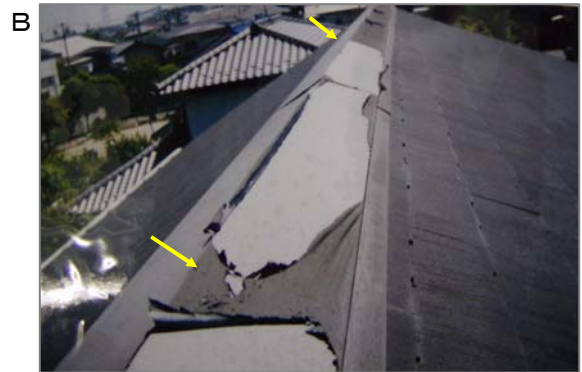
B 屋根の最上部(棟)の塗装が経年劣化で剥れてきた写真です。屋根材は彩色石綿スレート瓦。補修、取替え作業に伴い、屋根工がばく露する可能性があります。

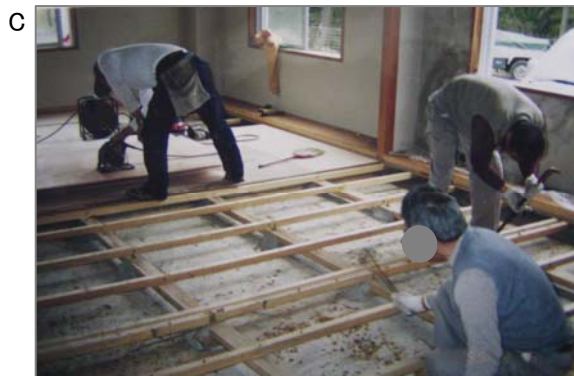
C 大工工。床材(畳やフローリング等)の下地(=根太(ねだ)といいます。)をついているところ。大工の棟梁は住宅建築では最初から竣工まで取り仕切りますので、様々な状況で建材に含有している石綿に接する機会があります。

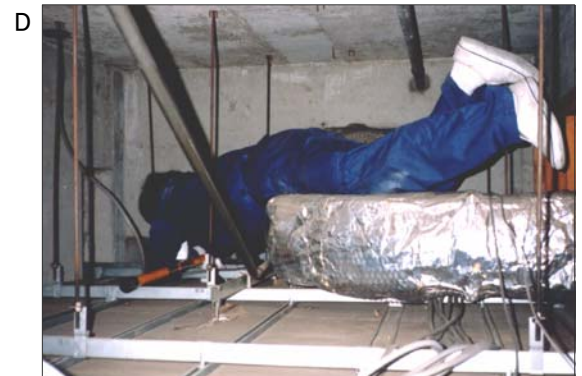
D 電気工による天井内で横に這いながらの作業で、写真の下に部屋があります。電気工、水道工、ダクト工、衛生設備工は天井内作業があり、写真はありませんが天井に石綿吹きつけがある場合、壁をこすって、石綿にばく露することがあります。

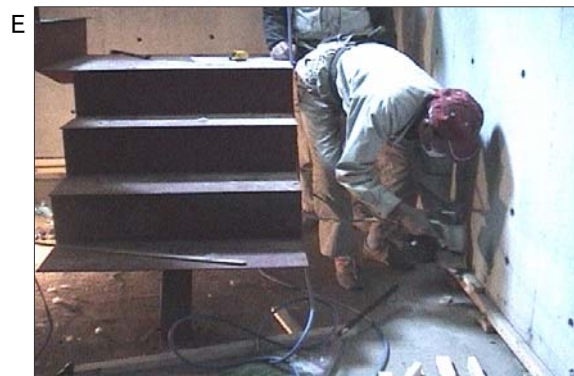
E 大工が、エアの釘打ちでボードを留めています。エア作業は、床に堆積している石綿粉じんを再飛散させます。

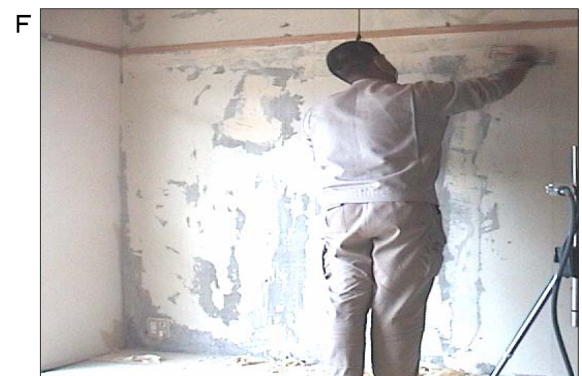
F 表具工がクロスを剥がした後で、釘穴にパテを詰めこすっているところ。写真のように石膏ボードの場合は石綿飛散はありませんが、石綿含有ボードの場合は飛散もあります。

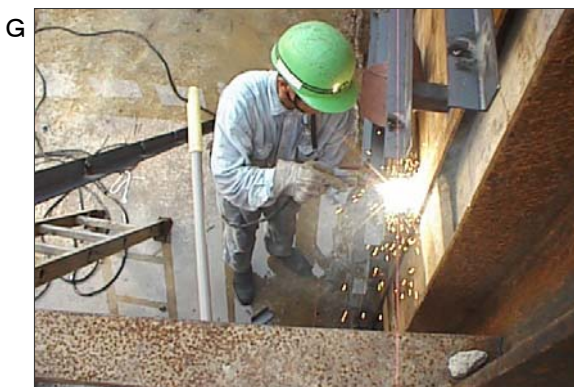
G 鉄骨工によるスポット溶接作業です。鉄骨工は溶接、建材の切断、保温材の巻き付けなど、様々な作業を行った場合があり、石綿に接する機会が多かった人もいました。
