厚生労働省委託事業  
平成29年度東電福島第一原発廃炉等作業における被ばく低減対策の強化事業

## 被ばく低減対策好事例集

「3号機 原子炉格納容器内部調査及び常設温度計取外し・取付作業における被ばく線量低減対策」 資料提供: 東芝エネルギーシステムズ(株)  
平成27年度 廃炉・汚染水対策事業補助金(原子炉格納容器内部調査技術の開発)にて、国際廃炉研究開発機構/東芝エネルギーシステムズ(株)が開発した成果を含む

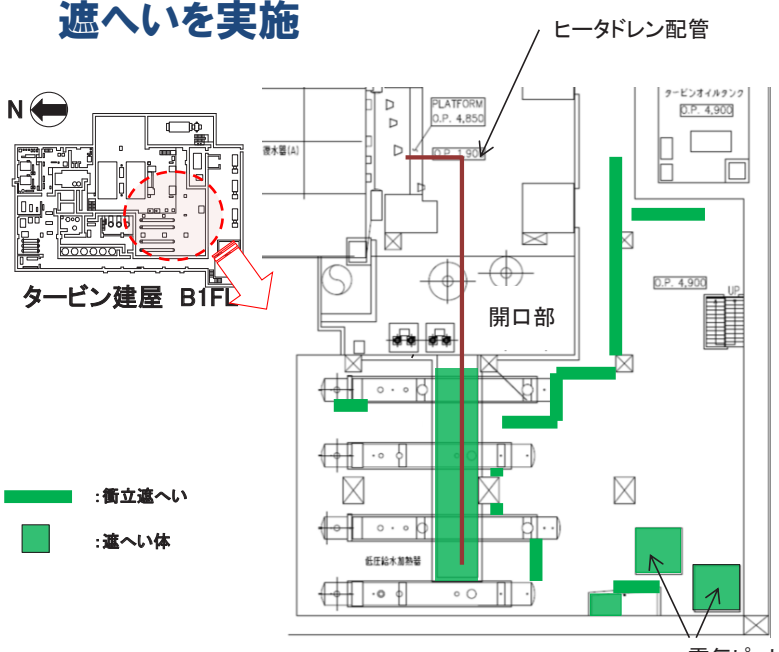
場 所		分 類		
原子炉建屋内	RB	TB 3	1 時間	
タービン建屋内	TB		2 距離	
R ZONE	R		3 遮へい	
Y ZONE	Y		4 線源の除去	
G ZONE	G		5 遠隔、ロボット化	
その他 ( )	Z		6 汚染拡大防止	
			7 その他	
		番 号	29-05-02	
内 容		ヒータドレン配管他の遮へい		
作業部位		1号機タービン建屋 地下1階ヒータ室		
概 略		復水器に接続されているヒータドレン配管が線源となっているため、同配管他を遮へいした。		
評価 (定性・定量)	効 果		対策前	対策後
		被ばく線量(mSv)	--	--
		人工数(人日)	--	--
事例詳細				
対策前 ヒータドレン配管が線源となっており、その近傍での作業は被ばくが増加する可能性があった。				
対策内容 同配管他を鉛マット等で遮へいすることにより被ばく低減を図った。				
<h2>■地下階ユニット設置エリアの線量低減</h2> <h3>ヒータドレン配管他遮へい</h3> <h4>ヒータドレン配管・電気ピット、開口部への遮へいを実施</h4> <div>

<p>タービン建屋 B1FL</p><p>ヒータドレン配管</p><p>開口部</p><p>電気ピット</p><p>タービンオイルタンク</p><p>遮立遮へい</p><p>遮へい体</p></div> <p>図の遮へいは複数社による設置分を含む</p>				
<div>

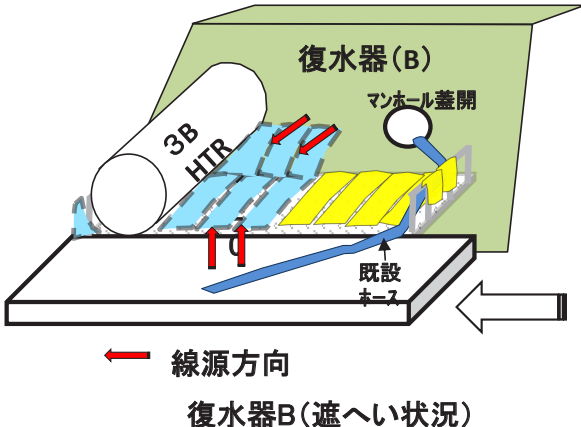
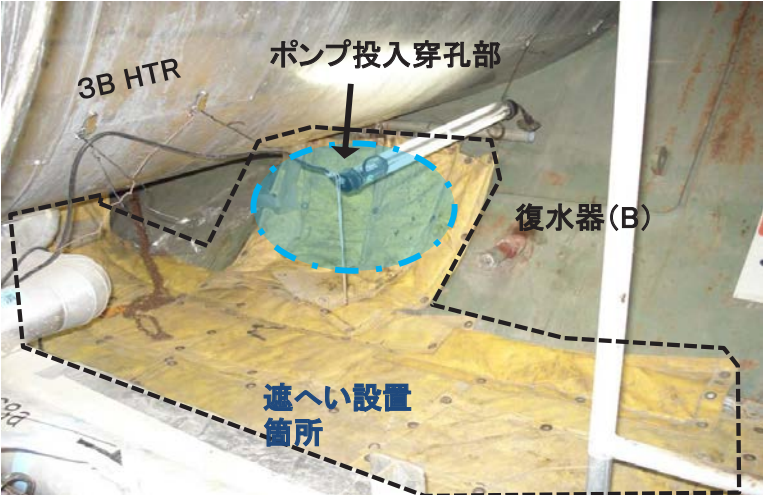
場 所		分 類		
原子炉建屋内	RB	TB 3	1 時間	
タービン建屋内	TB		2 距離	
R ZONE	R		3 遮へい	
Y ZONE	Y		4 線源の除去	
G ZONE	G		5 遠隔、ロボット化	
その他 ( )	Z		6 汚染拡大防止	
			7 その他	
		番 号	29-06	
内 容		復水器上部立入りエリアの遮へい		
作業部位		1号機タービン建屋 1階 復水器ネックヒータ廻り		
概 略		復水器上部での被ばく低減を目的に、復水器表面の遮へいを行った。		
評価 (定性・定量)	効 果		対策前	対策後
		被ばく線量(mSv)	--	--
		人工数(人日)	--	--
事例詳細				
<p>対策前 復水器内部が高線量率であるため、その影響で復水器上部が高線量率であった。</p> <p>対策内容 復水器上部において、穿孔・ポンプ投入時の作業者の被ばく低減を目的にその表面を遮へいした。</p> <p>■地下階ユニット設置エリアの線量低減</p> <p>復水器内高線量貯留水</p> <p>ポンプ投入エリアには遮へいを実施し、線量率を低減</p> <div style="display: flex; justify-content: space-around; align-items: flex-start;"> <div style="text-align: center;">

<p>線源方向 復水器B(遮へい状況)</p> </div> <div style="text-align: center;">

<p>復水器B(遮へい状況)</p> </div> </div>

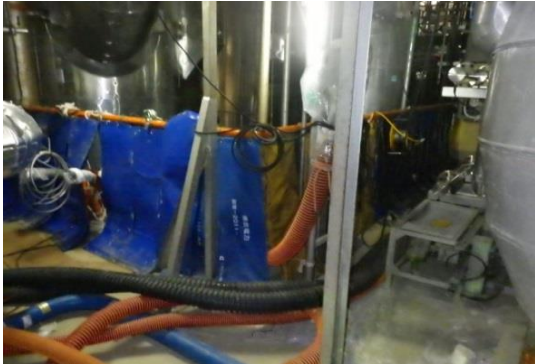
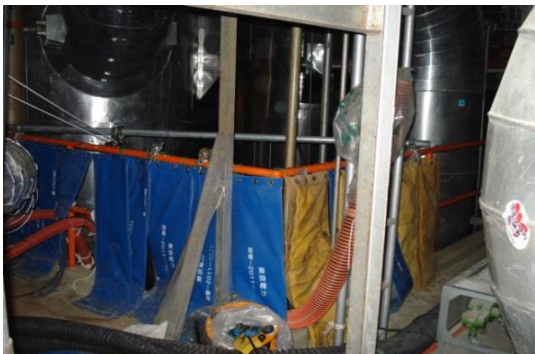
場 所		分 類		被ばく低減対策好事例集		
原子炉建屋内	RB	TB 3	1			時間
タービン建屋内	TB		2			距離
R ZONE	R		3			遮へい
Y ZONE	Y		4			線源の除去
G ZONE	G		5			遠隔、自動化
その他 ( )	Z		6			汚染拡大防止
				7	その他	
		番 号		29-08		
内 容		復水器廻り開口部の遮へい				
作業部位		1号機タービン建屋 1階開口部脇				
概 略		遠隔操作エリアであるヒータ室開口部手すりに遮へいを行った。				
評価 (定性・定量)	効 果		対策前	対策後		
		線量率(mSv/h)	2.4	1.4		
		人工数(人日)	--	--		
事例詳細						
対策前 作業エリアであるヒータ室開口部脇が比較的高線量率であった。						
対策内容 被ばく低減を目的に、開口部手すりに追加の遮へいマットを取付け線量率の低減を図った。						
<div>1階面の遠隔操作エリアにも遮へいを実施し、更に線量率を低減</div> <div><div><div>N</div><div>

</div><div>1号機 T/B 1FL</div></div><div><div>開口部廻り線量 2.4→1.4mSv/h</div><div>開口部</div><div>手すり</div></div><div><div>今回遮へい設置箇所(20枚)</div><div>既設遮へい設置箇所(16枚)</div></div></div> <div><div>

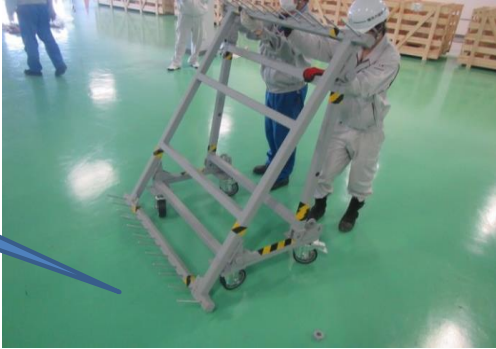
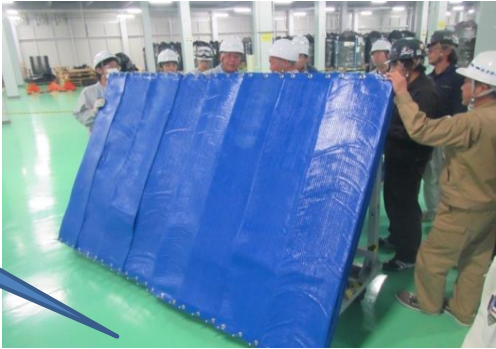
場 所		分 類			
原子炉建屋内	RB	TB 3	1	時間	番 号 29-09-01
タービン建屋内	TB		2	距離	
R ZONE	R		3	遮へい	
Y ZONE	Y		4	線源の除去	
G ZONE	G		5	遠隔、リモット化	
その他 ( )	Z		6	汚染拡大防止	
			7	その他	
内 容		組立式衝立遮へいの設置			
作業部位		1号機タービン建屋 地下1階ヒータ室			
概 略		ヒータドレン配管及びトレンチ上部を遮へいシート（計1660枚）で遮へいした。その際、設置時間を短縮するため、組立式衝立遮へいを使用した。			
評 価 (定性・定量)	効 果		対策前	対策後	
		線量率(mSv/h)	2.8	0.11	
		人工数(人日)	--	--	
事例詳細		<p>対策前 ヒータドレン配管及びトレンチ上部が高線量率であり、その部分の遮へいが望まれた。</p> <p>対策内容 遮へい設置時間を短縮するため、組立式衝立で遮へいを取付けた。</p> <h2>組立式衝立遮へい設置状況（イメージ写真）</h2> <div>

<p>折畳状態</p>

<p>組立状態</p>

<p>鉛設置状況</p>

<p>組立終了状態</p> </div>

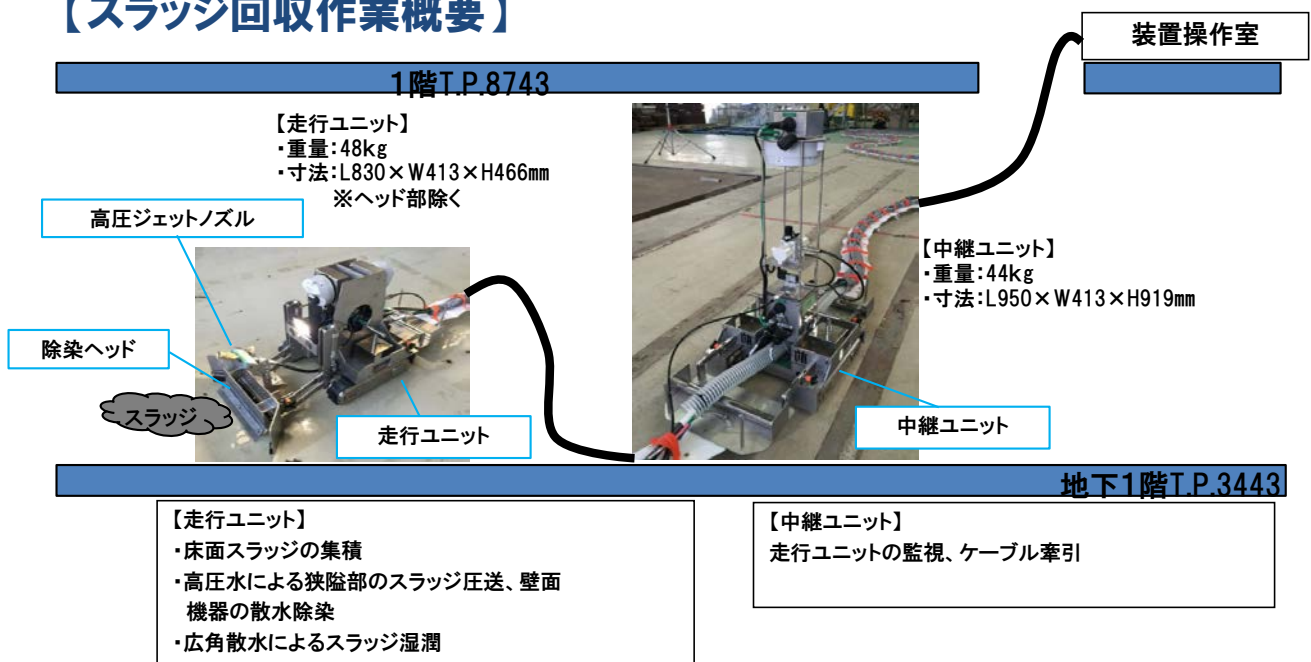
対策前 ヒータ室床面に広範囲に堆積したスラッジの影響により同ヒータ室が高線量率となっていた。

対策内容 ヒータ室の線量率低減を目的に、堆積していたスラッジの除去を遠隔装置により実施した。

遠隔小型装置を用いた床面上のスラッジ除去を実施  
【スラッジ回収作業概要】

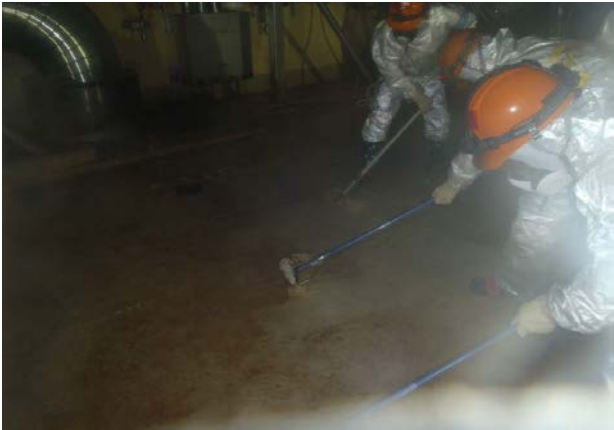
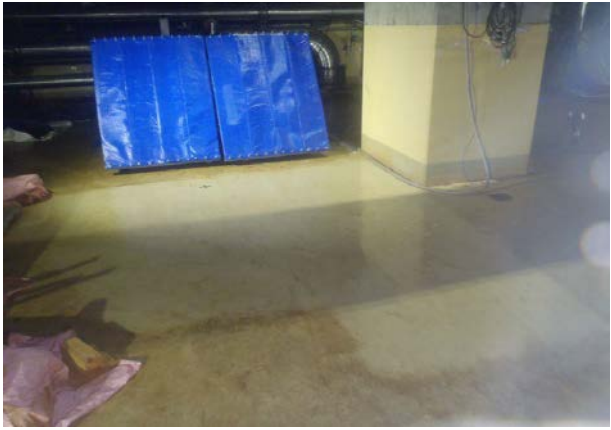
内 容	堆積スラッジの除去			
作業部位	1号機タービン建屋 地下1階ヒータ室			
概 略	ヒータ室床面に堆積している放射性スラッジを除去した。			
評価 (定性・定量)	効 果		対策前	対策後
		被ばく線量(mSv)	--	--
		人工数(人日)	--	--
事例詳細				
<p>対策前 ヒータ室床面に広範囲に堆積したスラッジの影響により同ヒータ室が高線量率となっていた。</p> <p>対策内容 ヒータ室床面の線量率低減を目的に、遠隔装置での除去後、さらに人手による拭き取りを実施した。</p> <h3>■地下階ユニット設置エリアの線量低減</h3> <h4>床面スラッジ除去(除染)</h4> <div><div><div>N</div><div>T/B B1FL</div><div>

<p>拭き取り作業中</p></div><div>

<p>作業後状況</p></div></div></div></div>

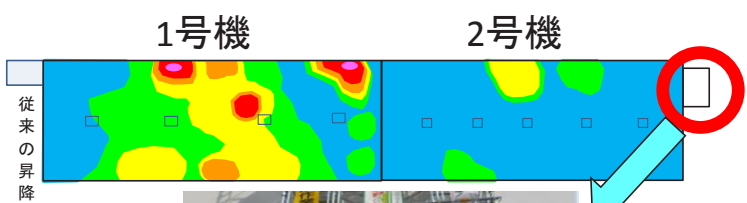
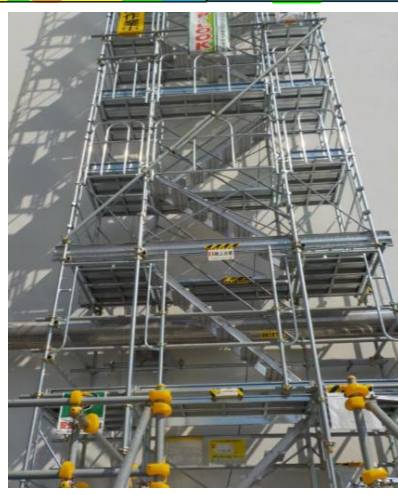
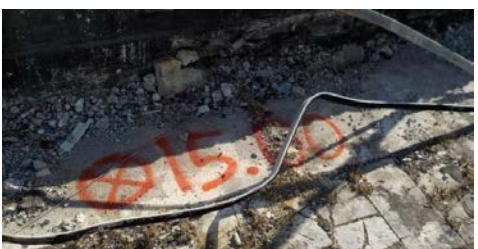
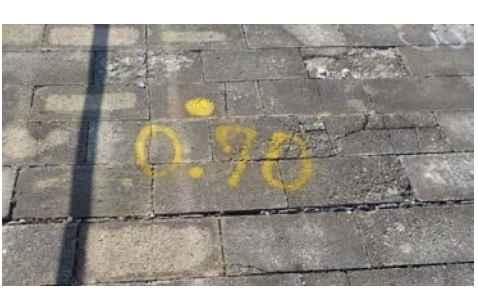
場 所		分 類			
原子炉建屋内	RB	R 2	1 時間	番 号	29-13
タービン建屋内	TB		2 距離		
R ZONE	R		3 遮へい		
Y ZONE	Y		4 線源の除去		
G ZONE	G		5 遠隔、ロボット化		
その他 ( )	Z		6 汚染拡大防止		
			7 その他		
内 容		低線量率エリアに昇降設備を設置			
作業部位		1/2号機タービン建屋屋上			
概 略		タービン建屋屋上の防水塗装を行うにあたり、線量見える化、昇降設備の新規設置等を行った。			
<div> <div>評価</div> <div> <div>定性</div> <div>定量</div> </div> </div>	効 果		対策前	対策後	
		被ばく線量(mSv)	--	--	
		人工数(人日)	--	--	
事例詳細					
<div> <div>対策前</div> <div>           ①既存の昇降設備は高線量率の場所にあった。            ②ガレキ撤去に際して、屋外であるため線量表示が困難であった。         </div> </div> <div> <div>対策内容</div> <div>           ①低線量率エリアに新規の昇降設備を設置した。            ②屋上床面に色別で線量表示を行った。         </div> </div> <div> <div>■新規昇降設備の設置</div> <div>

</div> </div> <div> <div>■線量率の表示</div> <div> <div>赤文字: 2.5 mSv/h 以上</div>

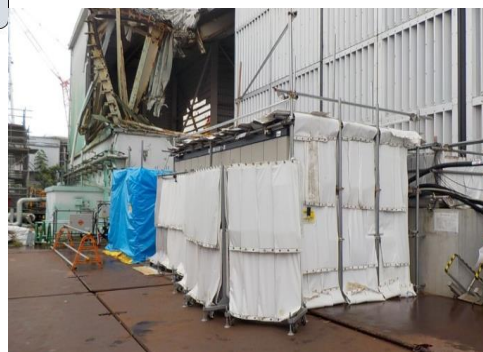
対策内容 現場本部を取り囲むように天井・側面を鉛マット・衝立遮へいを設置した。

## 仮設本部の周りに鉛板マットを設置し、本部内の空間線量率を低減

**本部内の空間線量率が70%減少**

現場本部設置状況（1 s t エントリー時）

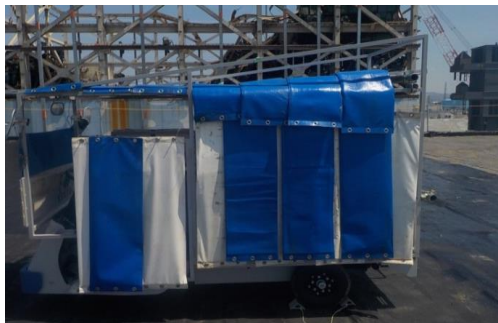
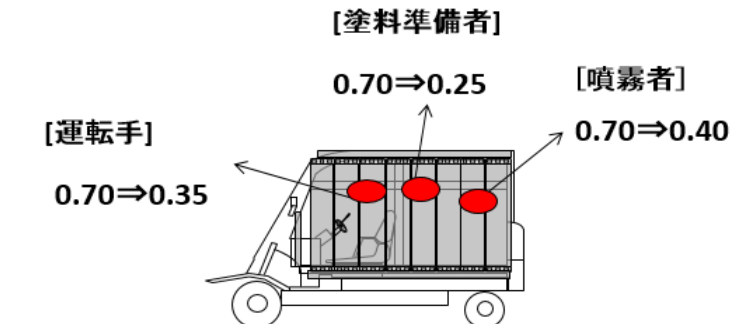
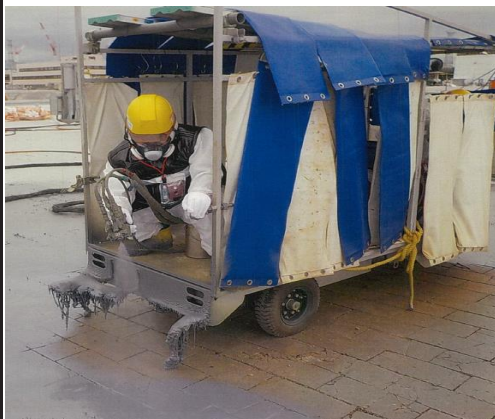
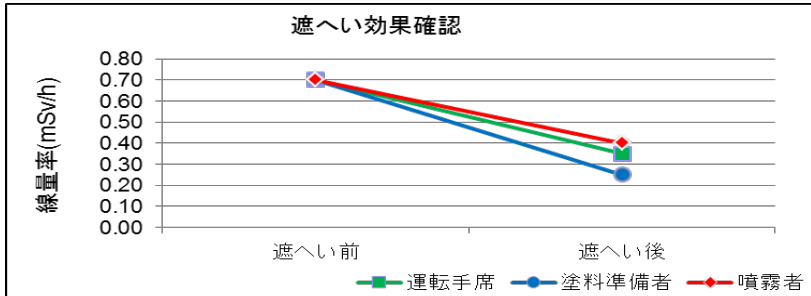
場 所		分 類		被ばく低減対策好事例集		
原子炉建屋内	RB	R 3	1			時間
タービン建屋内	TB		2			距離
R ZONE	R		3			遮へい
Y ZONE	Y		4			線源の除去
G ZONE	G		5			遠隔、自動化
その他（ ）	Z		6			汚染拡大防止
			7	その他		
		番 号	29-18			
内 容		遮へい台車の導入				
作業部位		1/2号機タービン建屋屋上				
概 略		タービン建屋屋上の防水塗装を行うにあたり、遮へい付き作業台車を導入した。				
評 価 (定性・定量)	効 果		対策前	対策後		
		被ばく線量(mSv)	相対値1.0	相対値0.46		
		人工数(人日)	--	--		
事例詳細						
対策前 ガレキ撤去後も屋上床面と隣接する原子炉建屋が線源となっていた。						
対策内容 遮へい付き作業台車を導入し、作業者は作業台車上で作業を行うように変更した。

低減効果54%

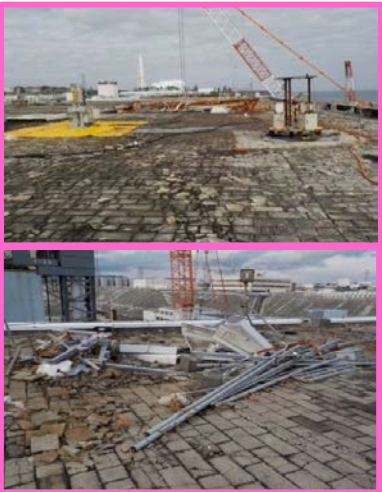
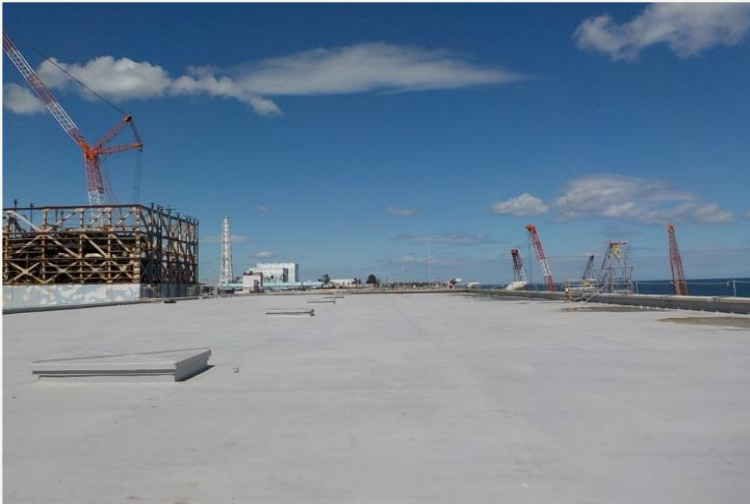
場 所		分 類			
原子炉建屋内	RB	R 4	1	時間	被ばく低減対策好事例集
タービン建屋内	TB		2	距離	
R ZONE	R		3	遮へい	
Y ZONE	Y		4	線源の除去	
G ZONE	G		5	遠隔、ロボット化	
その他 ( )	Z		6	汚染拡大防止	
			7	その他	
		番 号		29-19-02	
内 容		防水塗装作業前にガレキ撤去を実施			
作業部位		1/2号機タービン建屋屋上			
概 略		作業進行状況写真（ガレキ撤去前→ガレキ撤去後→防水塗装後）			
評価 (定性) 定量)	効 果		対策前	対策後	
		被ばく線量(mSv)	--	--	
		人工数(人日)	--	--	
事例詳細					
<div style="display: flex; justify-content: space-around; align-items: flex-start;"> <div style="text-align: center;"> <p>ガレキ撤去前</p>

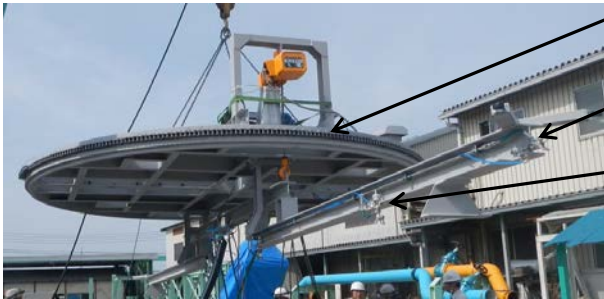
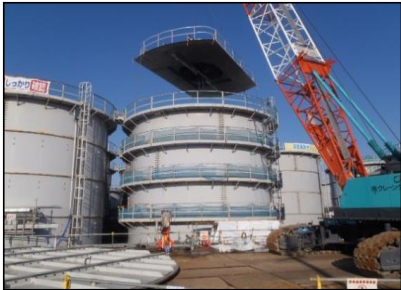
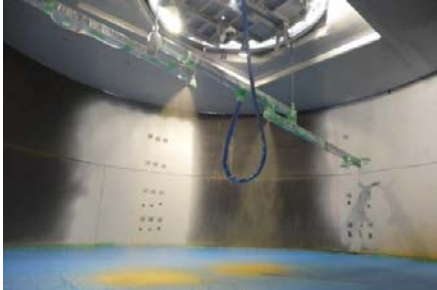
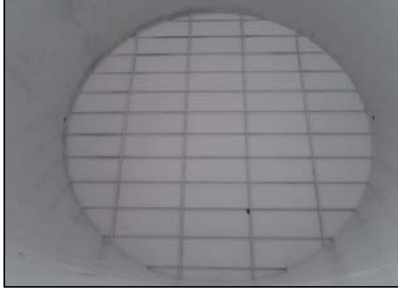
場 所		分 類			
原子炉建屋内	RB	R 5	1	時間	番 号
タービン建屋内	TB		2	距離	
R ZONE	R		3	遮へい	
Y ZONE	Y		4	線源の除去	
G ZONE	G		5	遠隔、リモット化	
その他 ( )	Z		6	汚染拡大防止	
			7	その他	
				29-20	
内 容		タンク内面の汚染封じ込めに遠隔吹付機を使用			
作業部位		ヤード フランジタンク解体エリア			
概 略		フランジタンク解体に伴い汚染部が露出するため、汚染部の封じ込めを目的に遠隔吹付機を開発し、吹付時の人工削減を図った。			
評価 (定性・定量)	効 果		対策前	対策後	
		被ばく線量(mSv)	42.3/基	0/基	
		人工数(人日)	--	--	
事例詳細					
<p><b>対策前</b> タンク解体前にタンク内面汚染を封じ込めるため塗料を吹き付ける必要があったが、タンク内部への立入りは安全面・作業面から問題が大きかった。</p> <p><b>対策内容</b> 作業者がタンク内に入ることなく、遠隔で塗料を吹き付けるタンク内面吹付機を開発した。</p>					
<div style="display: flex; align-items: center;">

<div style="margin-left: 10px;"> <p>ターンテーブル (円周方向)</p> <p>側壁用ノズル</p> <p>底板用ノズル6カ所)</p> </div> </div> <div style="text-align: center; margin-top: 10px;"> <div style="border: 1px solid black; padding: 2px 10px;">装置全景</div> </div>					
<div style="display: flex; justify-content: space-around;"> <div style="text-align: center;">

<div style="border: 1px solid black; padding: 2px 10px;">吹付装置の据付</div> </div> <div style="text-align: center;">

<div style="border: 1px solid black; padding: 2px 10px;">吹付状況 (アロナEPO)</div> </div> <div style="text-align: center;">

<div style="border: 1px solid black; padding: 2px 10px;">吹付完了</div> </div> </div>

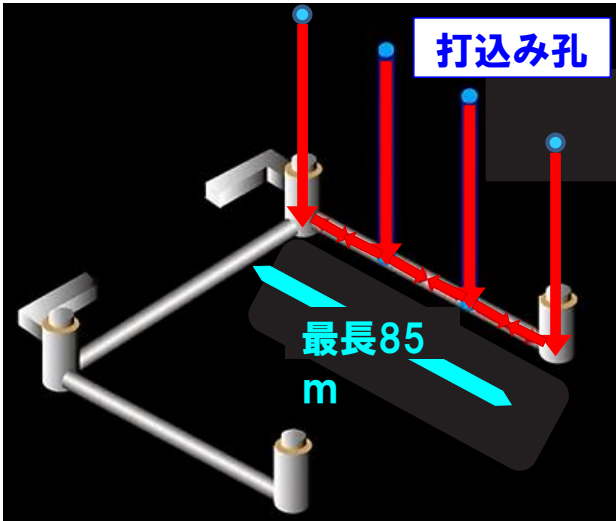
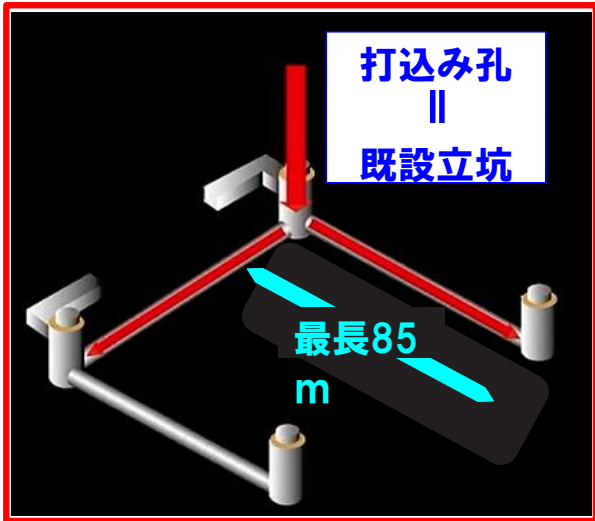
場 所		分 類		被ばく低減対策好事例集		
原子炉建屋内	RB	R 7	1			時間
タービン建屋内	TB		2			距離
R ZONE	R		3			遮へい
Y ZONE	Y		4			線源の除去
G ZONE	G		5			遠隔、ロボット化
その他 ( )	Z		6			汚染拡大防止
			7	その他	番 号	29-22
内 容		超流動コンクリート材の開発・使用による作業量削減				
作業部位		3号機タービン建屋海側				
概 略		超流動コンクリート材を開発したことにより、新たなコンクリート打ち込み孔の掘削を省略でき、その結果、埋戻し等の作業も削減することができた。				
評 価 (定性 定量)	効 果		対策前	対策後		
		被ばく線量(mSv)	相対値1.0	相対値0.25		
		人工数(人日)	--	--		
事例詳細						
対策前		従来のコンクリートでは、水平部の流動性が悪く、新たなコンクリート打ち込み孔を掘削する必要があった(下図左)。				
対策内容		流動性の高いコンクリートを開発することで、新たなコンクリート打ち込み孔の掘削を省略できた(下図右)。				
◆在来工法		◆新工法を採用

既設立坑のみを打込みに活用				
◆長距離水中流動充填材の性能を生かした施工						
・中間打込み孔の省略		削孔, 打込み, 高さ計測, あと埋めの追加作業ゼロ				
・最小限の人員配置		1箇所からの打込み: 省人・省力化施工				
		被ばく線量 : 約75%削減

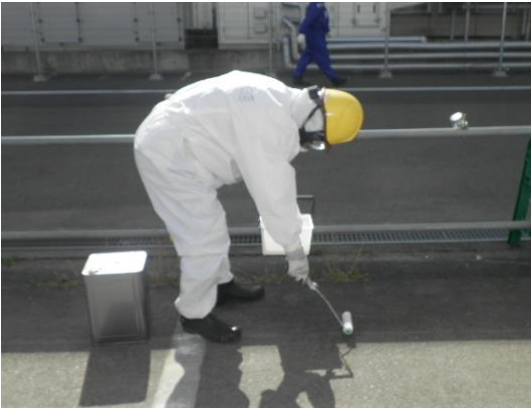
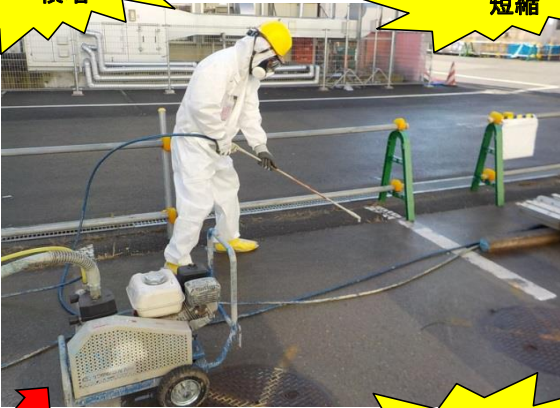
場 所		分 類		
原子炉建屋内	RB	R 7	1 時間	
タービン建屋内	TB		2 距離	
R ZONE	R		3 遮へい	
Y ZONE	Y		4 線源の除去	
G ZONE	G		5 遠隔、ロボット化	
その他 ( )	Z		6 汚染拡大防止	
			7 その他	
		番 号	29-23	
内 容		防水塗装作業の機械化		
作業部位		1/2号機タービン建屋屋上		
概 略		タービン建屋屋上の防水塗装を行うにあたり、塗布方法を機械化した。		
評 価 (定性) (定量)	効 果		対策前	対策後
		被ばく線量(mSv)	相対値1.0	相対値0.46
		人工数(人日)	--	--
事例詳細				
<p>対策前 従来の防水塗装方法は、手作業(じょうろ・ローラー)で塗装を行っていた。</p> <p>対策内容 防水塗装法を機械化し、エアレス塗装機を使用して品質の改善、作業時間の短縮を図った。</p>				
<div style="display: flex; align-items: center; justify-content: space-around;">

</div> <div style="display: flex; justify-content: space-around; margin-top: 10px;"> <div style="text-align: center;"> <p>塗布面積増</p> </div> <div style="text-align: center;"> <p>作業時間短縮</p> </div> </div> <div style="text-align: center; margin-top: 20px;"> <p>エアレス塗装機</p> </div> <div style="text-align: right; margin-top: 20px;"> <p>均一塗装</p> </div>

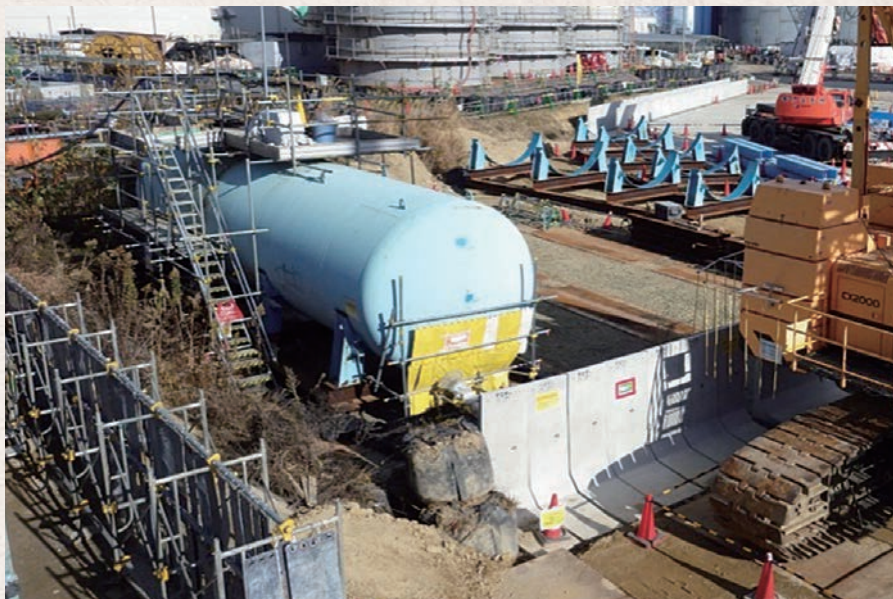
汚染水タンク解体時のL型コンクリート擁壁及び鉛板遮へい衝立による遮へい状況写真  
資料提供:大成建設(株)
