# 被ばく低減対策好事例集

内容	フランジ型タンク解体作業におけるレーザー除染の採用			
作業部位	1F構内 タンクヤード			
概略	フランジ型タンクを解体にあたりβ線被ばくを低減するため、レーザー除染を行っている。			
評価 定性 ● 定量 ○	効果	対策前	対策後	
		被ばく線量(mSv)	179.7(β線)	127.0(β線)
		人工数(人日)	--	--

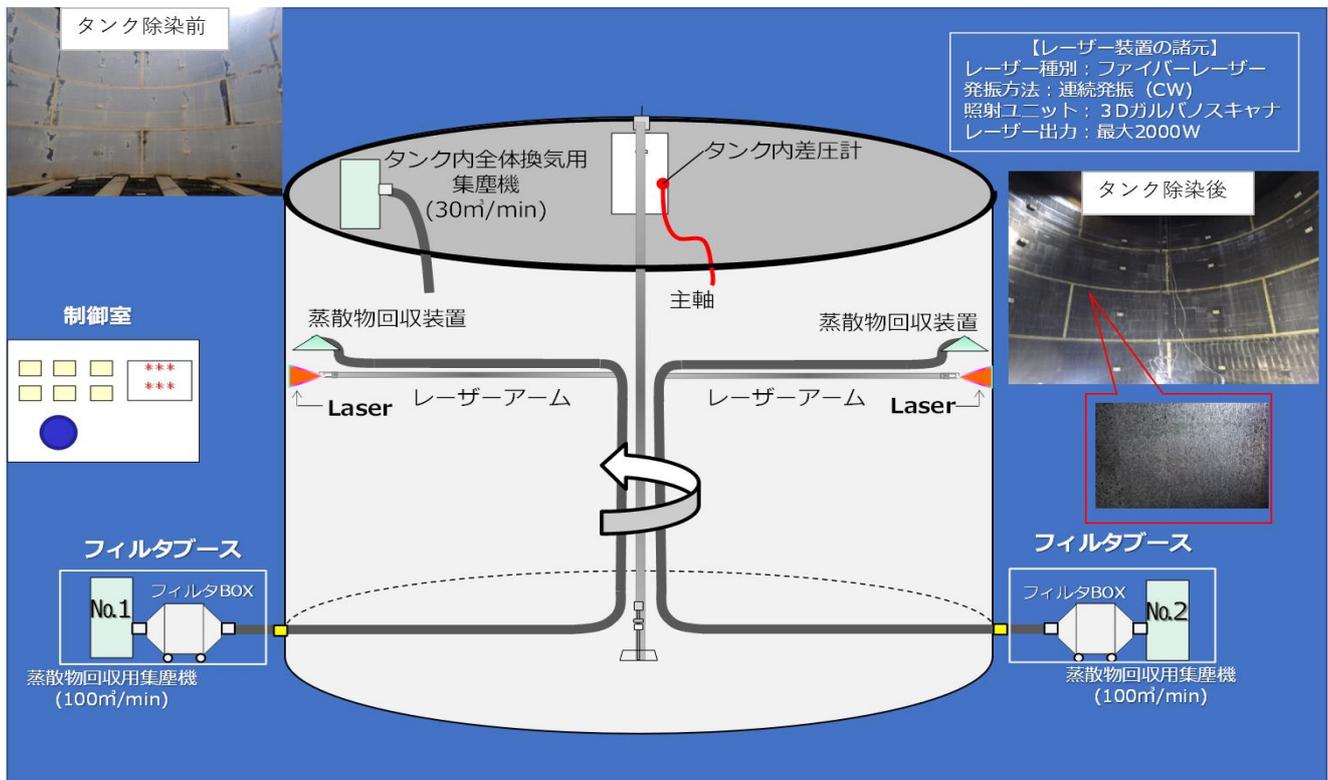
**対策前** フランジタンク内は高エネルギーβ線放出核種で汚染しており、解体に際してβ線被ばくが問題となっていた。

**対策内容** タンク表面に付着したβ線からの被ばくを低減するため、改良したレーザー除染装置を使ってタンク全面の除染を行い、タンク解体時の被ばく低減・汚染拡大防止を図った。
