# 被ばく低減対策好事例集

| 場 所 | | 分 類 | | 番 号 | |
|---|---|--|---|---|--|
| 内 容 | | 組立式衝立遮へいの設置 | | | |
| 作業部位 | | 1号機タービン建屋 地下1階ヒータ室 | | | |

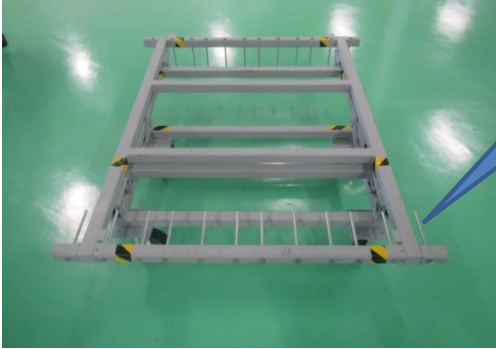
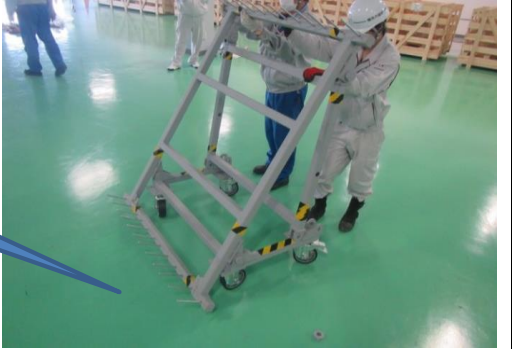
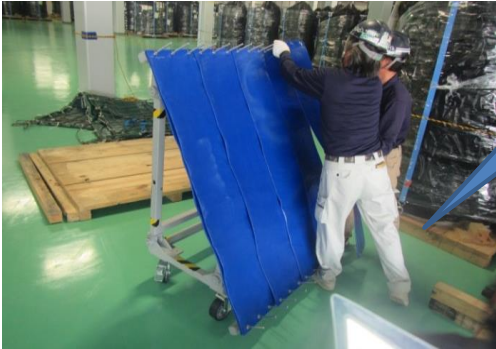
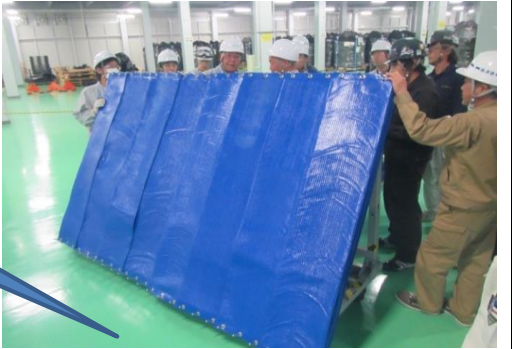
| 場 所 | | 分 類 | | 番 号 | |
|---|---|--|---|---|--|
| 概 略 | | ヒータドレン配管及びトレンチ上部を遮へいシート（計1660枚）で遮へいした。その際、設置時間を短縮するため、組立式衝立遮へいを使用した。 | | | |
| | | 線量率(mSv/h) | 2.8 | 0.11 | |
| <p>対策前 ヒータドレン配管及びトレンチ上部が高線量率であり、その部分の遮へいが望まれた。</p> <p>対策内容 遮へい設置時間を短縮するため、組立式衝立で遮へいを取付けた。</p> <h2>組立式衝立遮へい設置状況(イメージ写真)</h2> <div style="display: flex; flex-wrap: wrap;"> <div style="width: 50%;"> <p>折畳状態</p> </div> <div style="width: 50%;"> <p>組立状態</p> </div> <div style="width: 50%;"> <p>鉛設置状況</p> </div> <div style="width: 50%;"> <p>組立終了状態</p> </div> </div> | | | | | |
