被ばく低減対策好事例集

内容	堆積スラッジの除去			
作業部位	1号機タービン建屋 地下1階ヒータ室			
概略	ヒータ室床面に堆積している放射性スラッジを除去した。			
評価 (定性定量)	効果		対策前	対策後
		被ばく線量(mSv)	--	--
		人工数(人日)	--	--

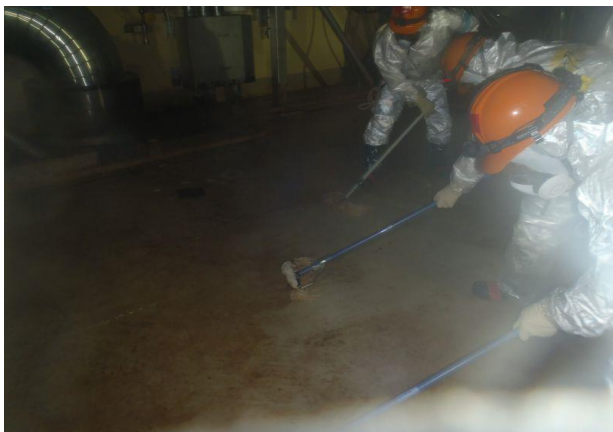
拭き取り作業中

対策内容 ヒータ室床面の線量率低減を目的に、遠隔装置での除去後、さらに人手による拭き取りを実施した。

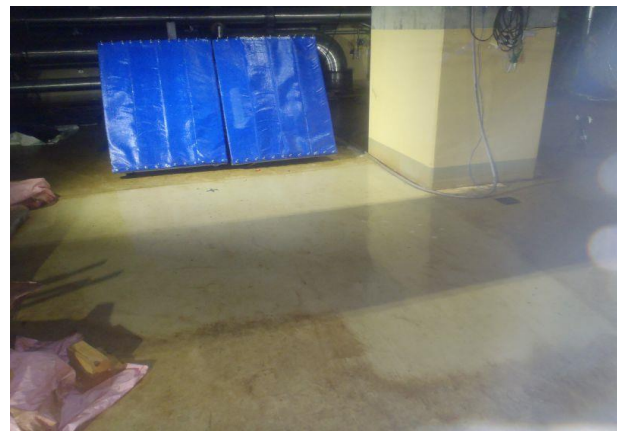
作業後状況
