# 被ばく低減対策好事例集

内容	3号機原子炉建屋周りの遮へい		
作業部位	3号機原子炉建屋西側ヤード		
概略	3号機PCV内調査に際し、原子炉建屋西側ヤードに現場本部を設置したが、原子炉建屋からの影響があるため、衝立遮へい等で遮へいを実施した。		
評価 (定性・定量)	効果	対策前	対策後
		被ばく線量(mSv)	相対値1.0
		人工数(人日)	--

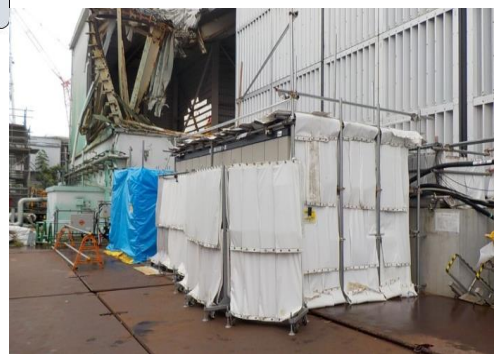
現場本部設置状況 (1st エントリー時)

### 仮設本部の周りに鉛板マットを設置し、本部内の空間線量率を低減

**本部内の空間線量率が70%減少**

**対策内容** 現場本部を取り囲むように天井・側面を鉛マット・衝立遮へいを設置した。
