被ばく低減対策好事例集

| 内容 | 遮へい台車の導入 |
| 作業部位 | 1/2号機タービン建屋屋上 |

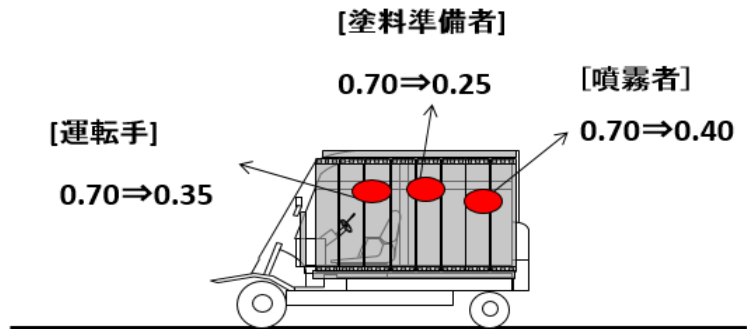
対策前 ガレキ撤去後も屋上床面と隣接する原子炉建屋が線源となっていた。

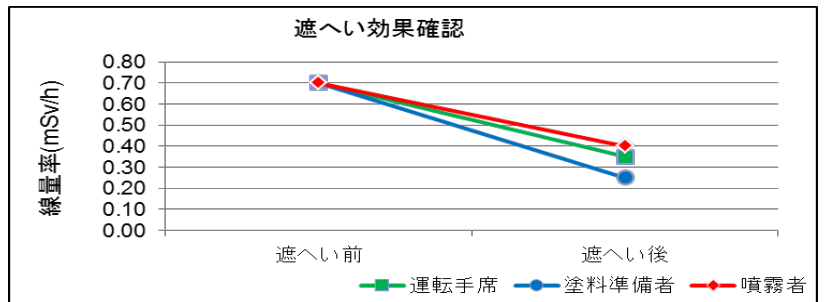
対策内容 遮へい付き作業台車を導入し、作業者は作業台車上で作業を行うように変更した。

低減効果54%

| 概略 | タービン建屋屋上の防水塗装を行うにあたり、遮へい付き作業台車を導入した。 |
