# PMDA 医療安全情報

No.26 2011年 9月

## MRI検査時の注意について（その2）

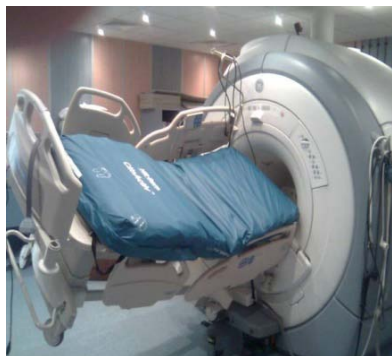
ベッド

## 吸着事故事例 (2)

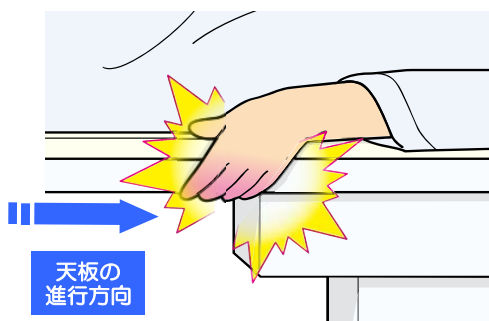
#### 天板と寝台の間への挟み込み

天板

ガントリ

天板の進行方向

寝台

天板を握っている！

天板を握っていると、手指が寝台に挟み込まれるおそれがあります！

- 患者さんに対し、検査中は天板を握らないように十分伝えておくこと。
